А К Т

**технического состояния объекта культурного наследия регионального значения
«Доходный дом», расположенного по адресу: город Новосибирск, ул. Чаплыгина, 53,
включённого в единый государственный реестр объектов культурного наследия
(памятников истории и культуры) народов Российской Федерации
(далее – Реестр)**

г. Новосибирск

29 мая 2020

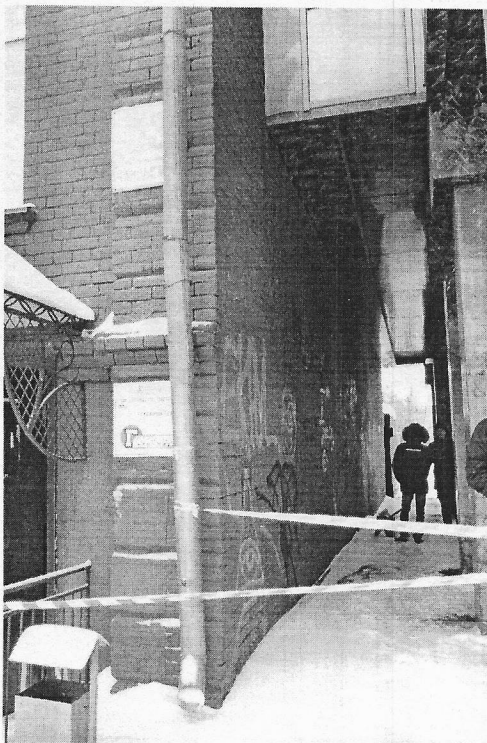
7. Фрагмент восточной стены.

г) стены: выполнены из глиняного полнотелого кирпича на известковом растворе с окраской. На фасадах просматриваются следы старых осадочных трещин. При реставрации фасадов все трещины были заполнены раствором, возникновение новых трещин не наблюдается. Участки торцевых стен вдоль проездов оштукатурены и окрашены в уровне нижнего этажа: наблюдаются обширные участки с отпавшей штукатуркой и испорченной отделкой по месту нанесения граффити (фото 7,8,14,15). Общее состояние фасадов удовлетворительное. Требуется выполнить ремонт отделки на внутренних стенах проезда и на восточной торцевой стене.
