**Акт технического состояния
объекта культурного наследия федерального значения
(за исключением объектов, перечень которых утверждается Правительством Российской Федерации), регионального значения, местного (муниципального) значения, выявленного
объекта культурного наследия**

09.12.2020

N 16

«Дом жилой 2-этажный, с пимокатной мастерской»

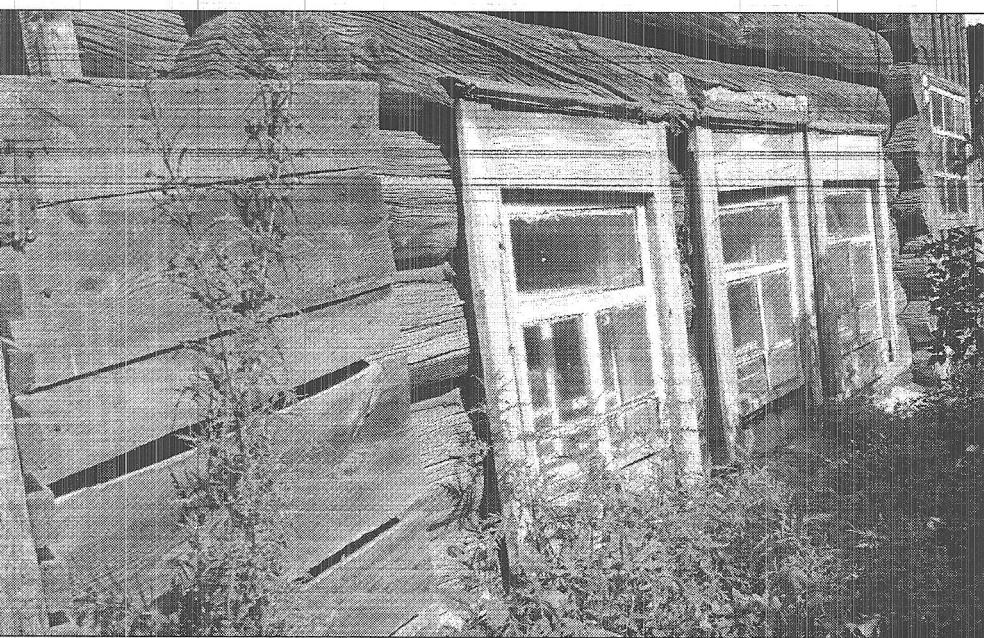
Оконные переплётные деревянные, окрашенные в белый цвет. Оконные переплётные и подоконные доски повреждены гнилью. Створки местами не открываются. Имеется отслоение окрасочного слоя. Со стороны северного фасада одно деревянное окно заменено на пластиковое. Состояние окон неудовлетворительное. Требуется заменить оконные блоки.

Фото 7. Окна на южном фасаде в цокольном этаже.

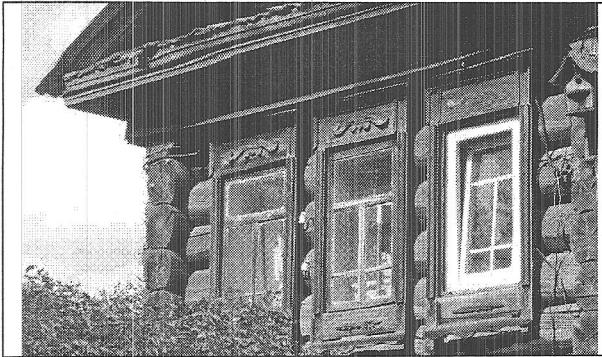
Фото 8. Окна на втором этаже.

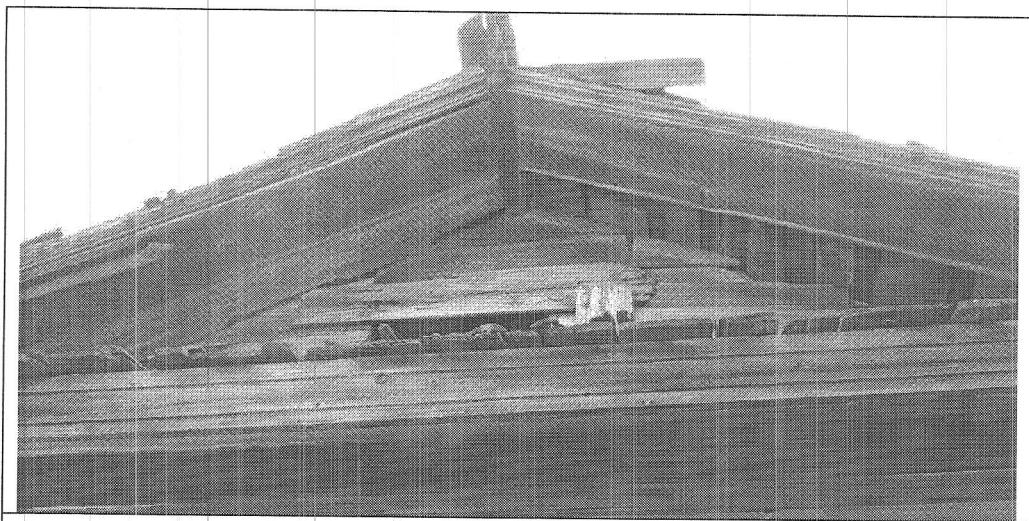
д) крыша (стропила, обрешётка, кровля): крыша двускатная щипцовая, стропильная, тимпан фронтона из досок, «кампирный» карниз прибит коваными гвоздями. Доски карниза повреждены гнилью, местами отсутствуют. Кровля шиферная. На северном фронтоне имеется лаз на крышу. Состояние крыши и кровли удовлетворительное. Требуется поменять шиферную кровлю на металлическую фальцевую.

Фото 14. Фронтон на северном фасаде.

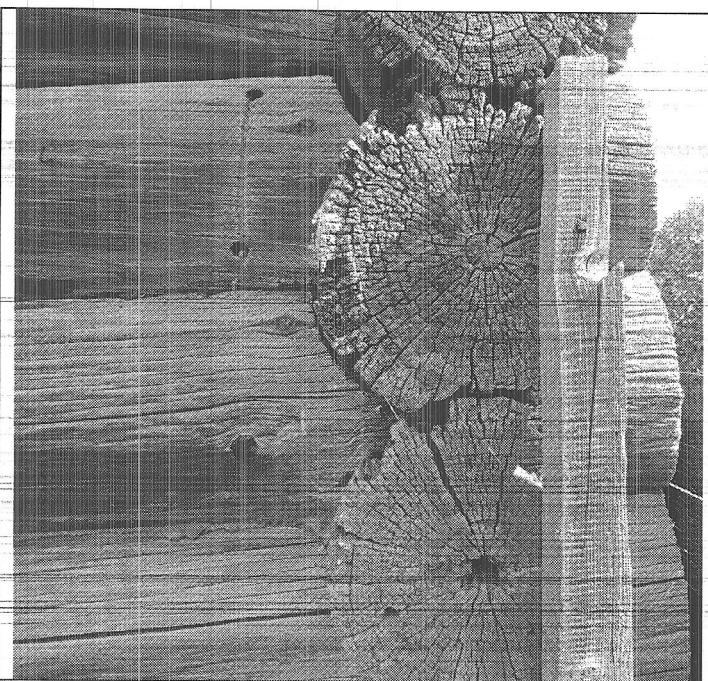
Фото 17. Угол дома.
