**Акт технического состояния  
объекта культурного наследия федерального значения  
(за исключением объектов, перечень которых утверждается Правительством Российской Федерации), регионального значения, местного (муниципального) значения, выявленного  
объекта культурного наследия**

№ 20

«Дом купцов Култашевых»

по результатам осмотра «17» августа 2020 года, «26» октября 2020 года

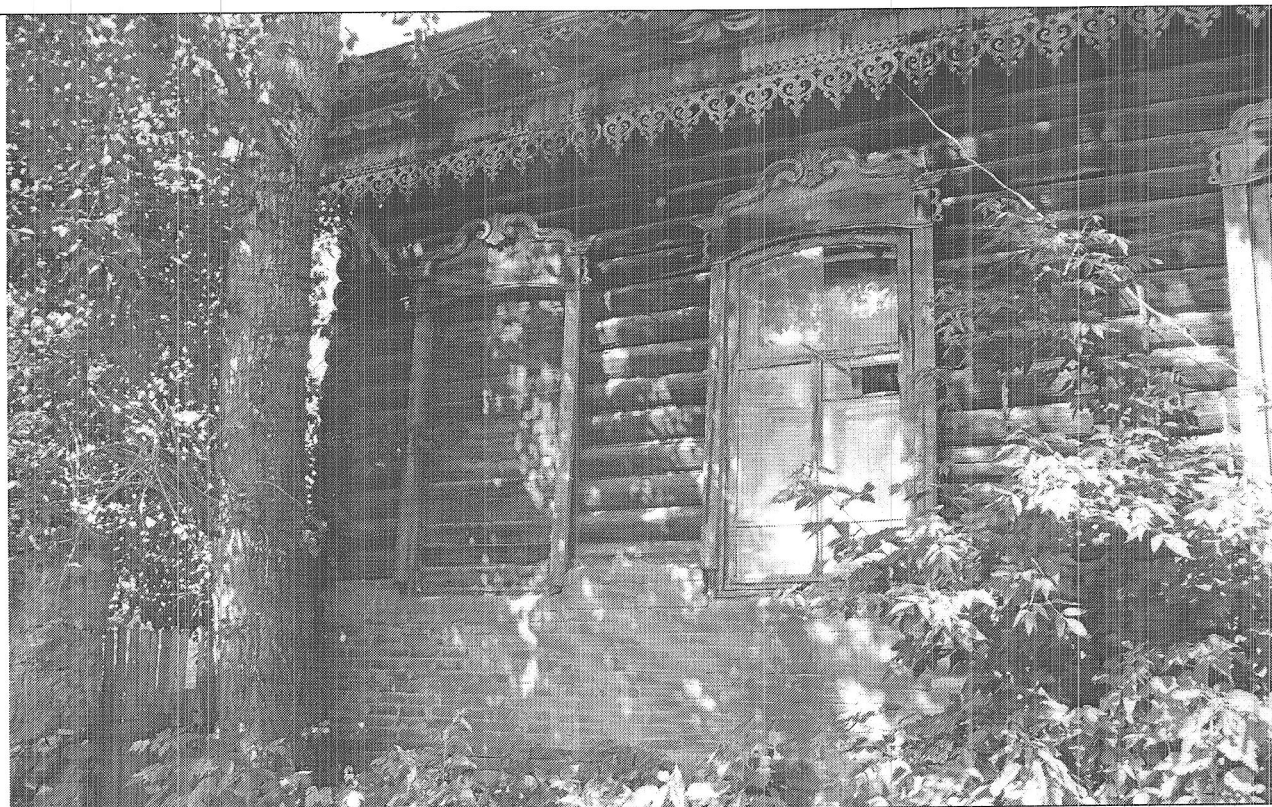
Фото 1. Северный (уличный) фасад.

г) стены: рубленые в «обло». Брёвна растрескались, местами нарушена конопатка. Два нижних венца по всему периметру здания повреждены гнилью, так же повреждены гнилью брёвна под окнами. На северном фасаде  $\frac{1}{4}$  часть сгнивших брёвен заменена кирпичной кладкой из красного кирпича. Наблюдается деформация сруба. На северном фасаде сруб укреплен вертикальными брусчатыми сжимами. На южном фасаде сени дощатые, доски растрескались, есть сгнившие. Места сломанных досок зашиты шифером. Со стороны западного фасада сени деревянные из досок. Доски от времени обветшали, рассохлись, повреждены гнилью. Стены сеней не окрашены. Общее состояние стен неудовлетворительное. Требуется переборка сруба с

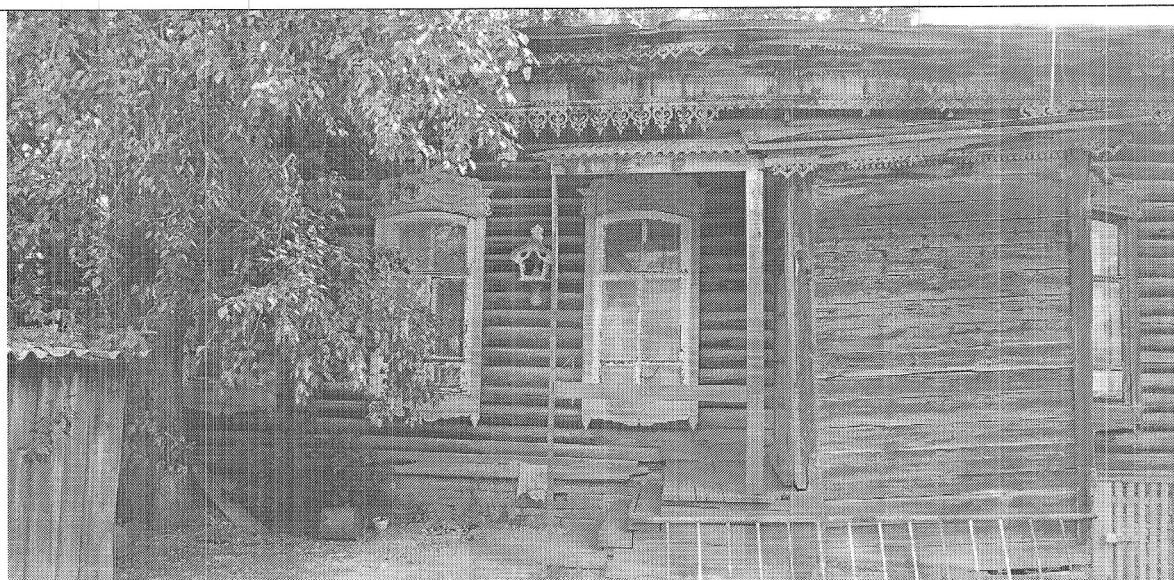
Фото 5. Сломанный карниз на южном фасаде.

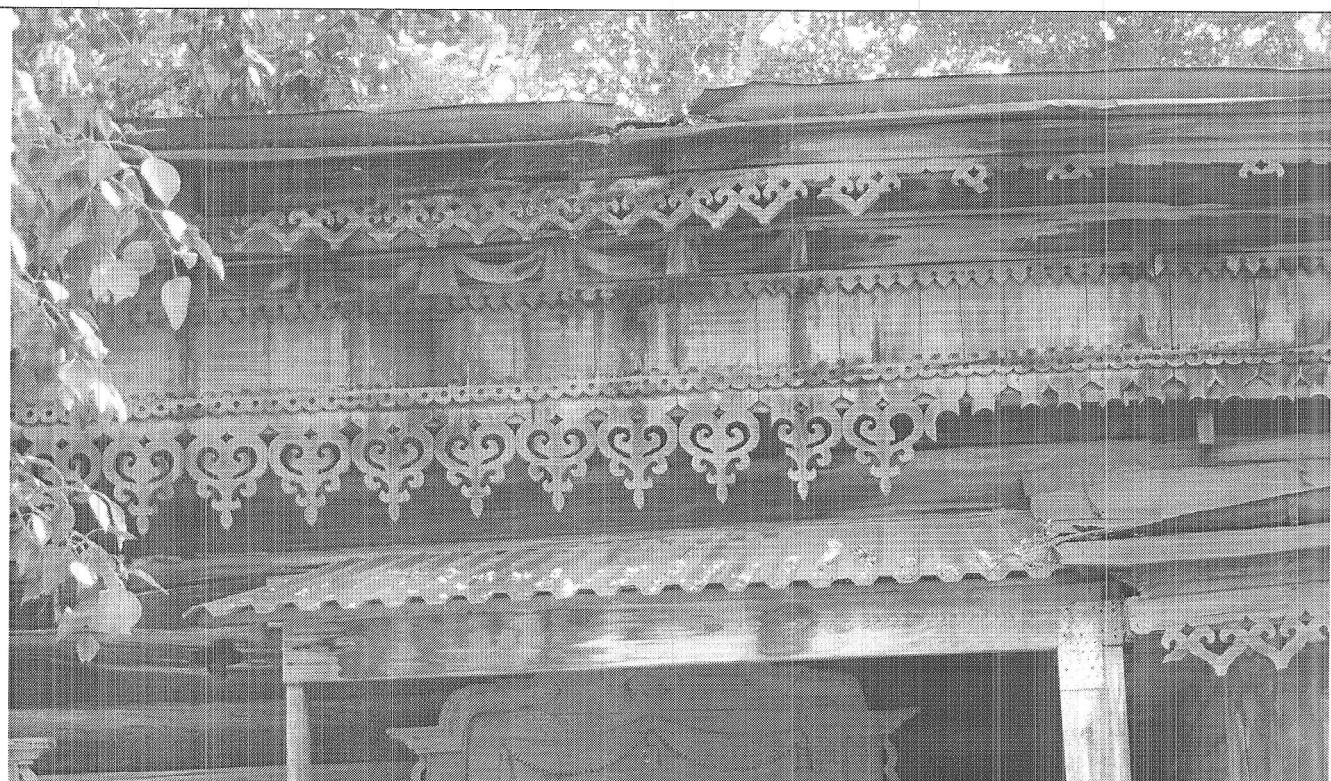
д) крыша (стропила, обрешетка, кровля): крыша вальмовая. Деревянные стропила и обрешётка повреждены гнилью, что привело к деформации плоскости скатов крыши, прогибу конька и разрушению карниза. Металлическая кровля проржавела и течёт. Места, где течи более интенсивные, дополнительно покрыты шифером. Общее состояние крыши и кровли неудовлетворительное. Требуется замена сгнивших стропильных ног, замена кровельного покрытия.

Фото 15. Кровля и стойки в сенях на южном фасаде.
