**Акт технического состояния  
объекта культурного наследия федерального значения  
(за исключением объектов, перечень которых утверждается Правительством Российской Федерации), регионального значения, местного (муниципального) значения, выявленного  
объекта культурного наследия**

«Дом жилой»

Колыванский район, р.п. Колывань

улица Советская 75 корп./стр.  пом./кв.

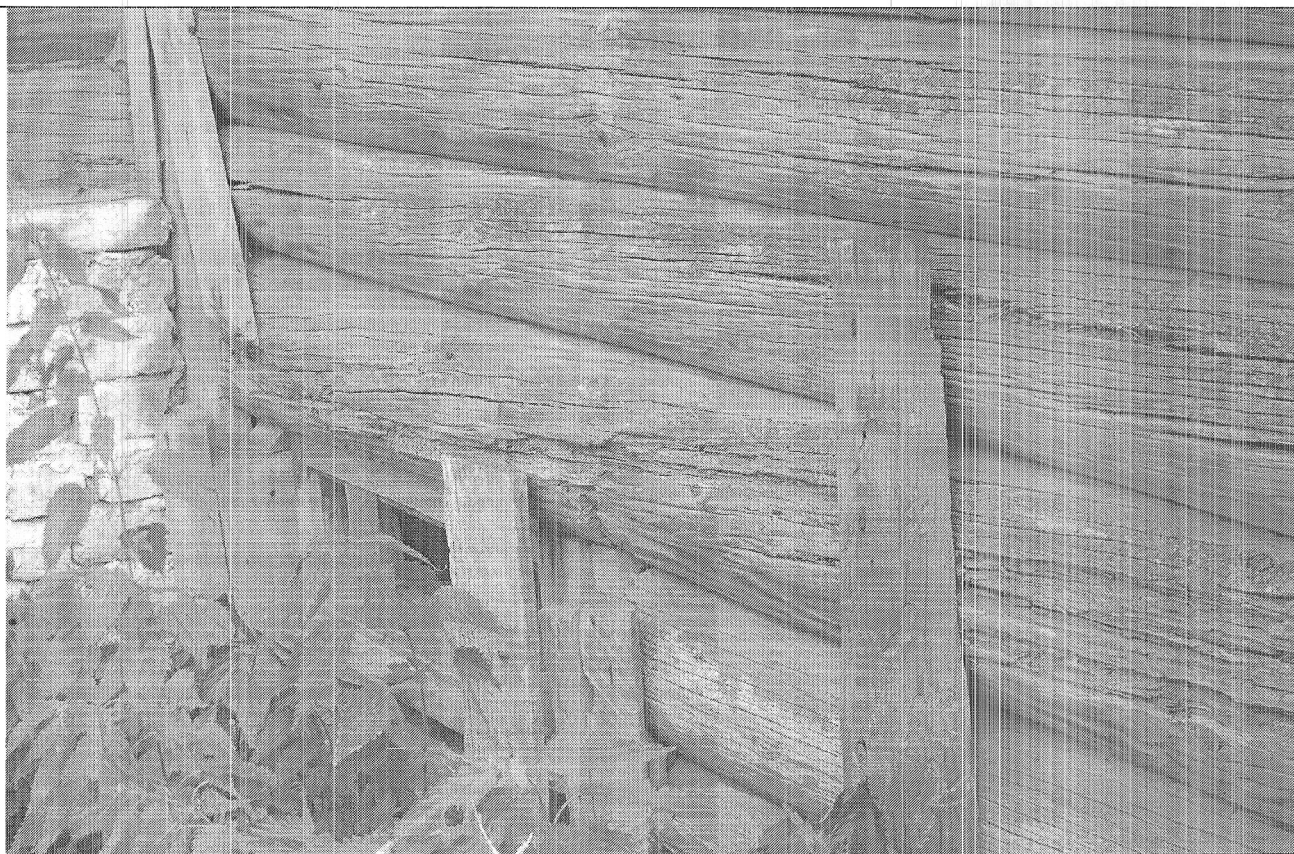
Фото 10. Вентиляционное окно.

к) наружные двери и окна: наружные дверные полотна выполнены по типу «плотничные», обшиты утеплителем. Состояние дверей удовлетворительное. Оконные переплёты деревянные, окрашенные в белый цвет, разошлись в местах сопряжений, имеется гниль. В цокольном этаже оконные рамы повреждены гнилью. Со стороны восточного фасада на первом этаже оконный проём зашит досками, необходимо проём восстановить. Общее состояние окон неудовлетворительное. Требуется ремонт оконных блоков по согласованному в установленном порядке проекту.
