**Акт технического состояния  
объекта культурного наследия федерального значения  
(за исключением объектов, перечень которых утверждается Правительством Российской Федерации), регионального значения, местного (муниципального) значения, выявленных  
объектов культурного наследия**

17.12.2020

№ 39

«Дом жилой Д.Е. Барабанова»

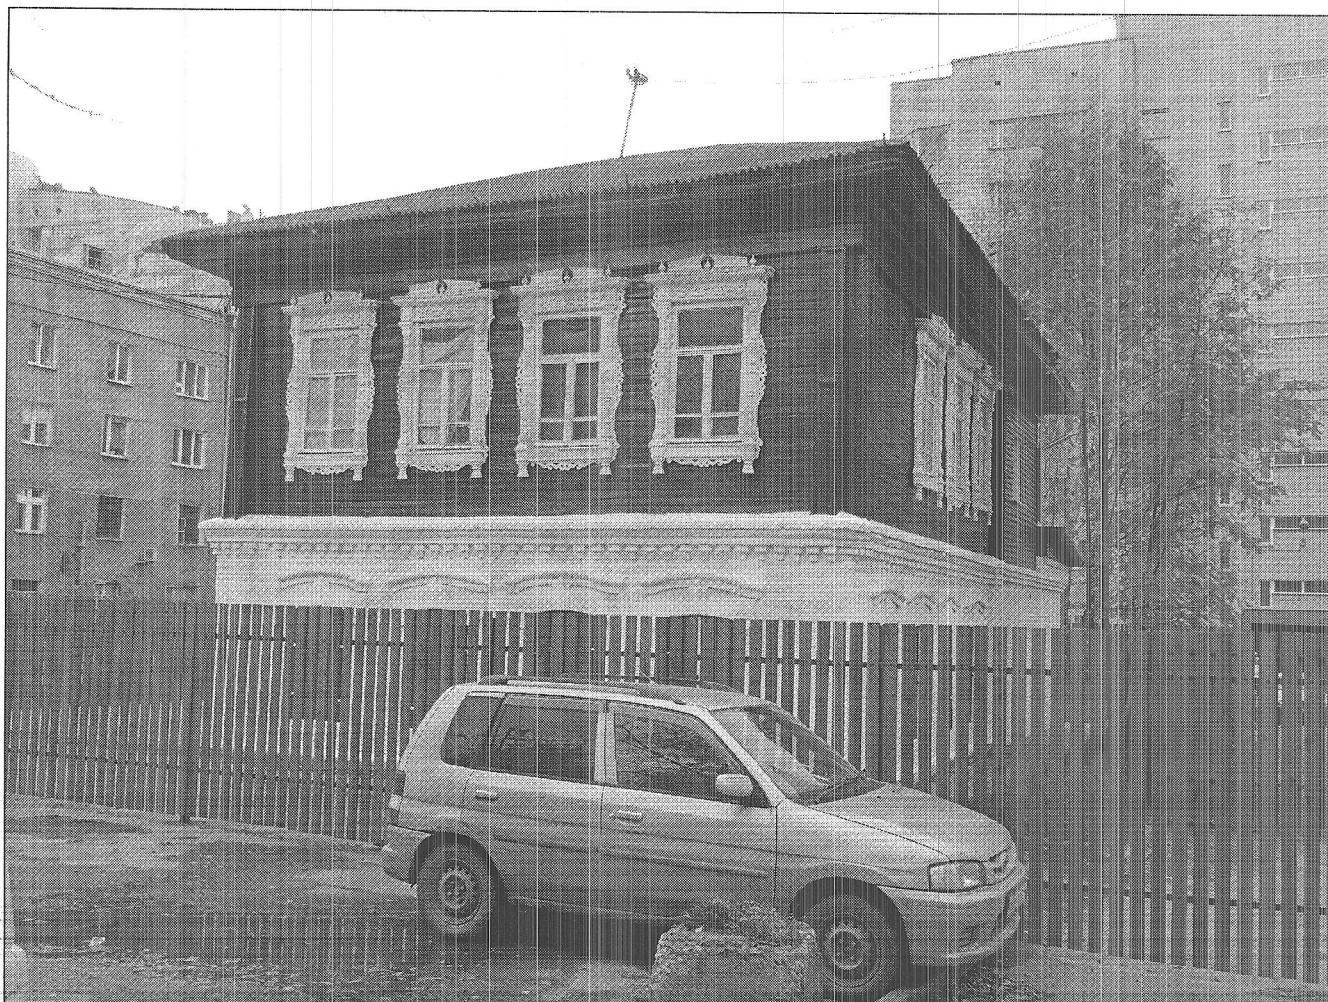
Фото 1. Общий вид здания с ул. Потанинская.

4.4. При неоднократных ремонтах крыши демонтированы печные трубы на крыше, утрачено первоначальное кровельное покрытие - металлическая фальцевая кровля (приложение № 2 фото 1, 2, 13). Элементы организованного наружного водостока на объекте культурного наследия отсутствуют.

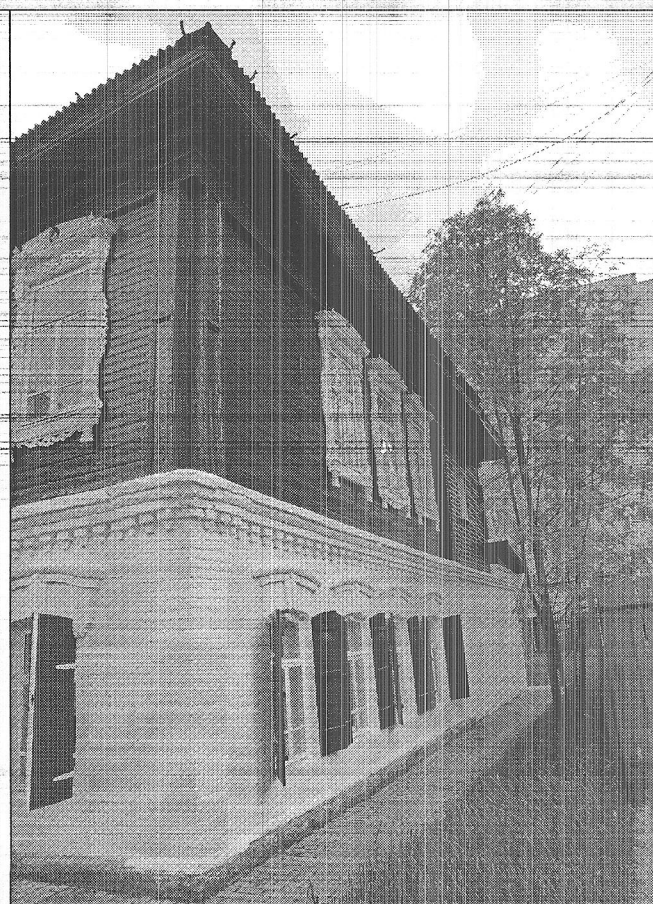
Фото 7. Западный фасад.

4.1. В «советский период» был заделан оконный проем на втором этаже западного фасада (приложение № 1 схема 5; приложение № 2 фото 7, 10).
