**Акт технического состояния  
объекта культурного наследия федерального значения  
(за исключением объектов, перечень которых утверждается Правительством Российской Федерации), регионального значения, местного (муниципального) значения, выявленного  
объекта культурного наследия**

02 ноября 2022

61

«Дом жилой», входящий в состав объекта культурного наследия регионального значения  
«Военный городок. Комплекс зданий военного ведомства»

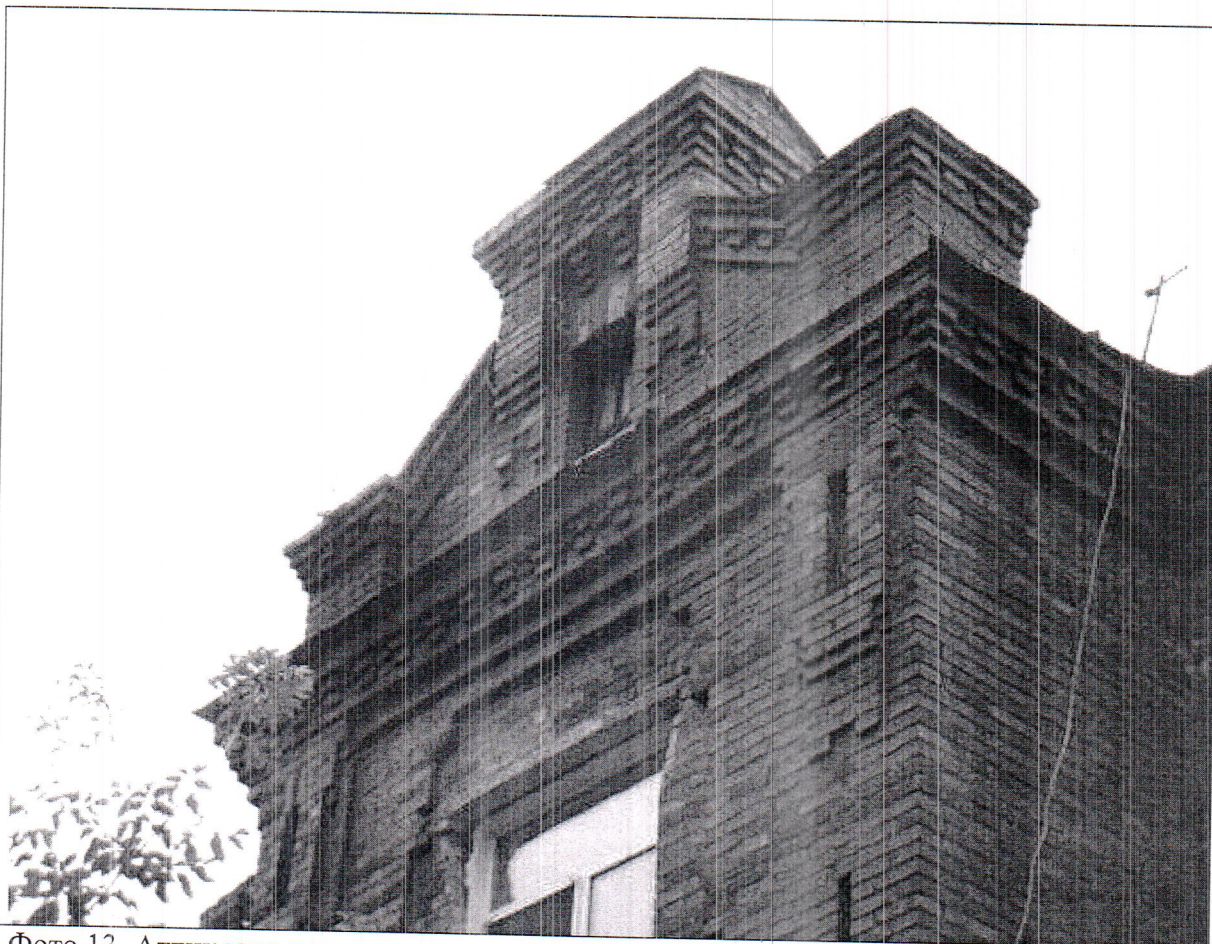
Фото 13. Аттик юго-восточного ризалита

По верху междуэтажных тяг, аттика, парапетных столбиков установлены фартуки из черного кровельного металла. Фартуки деформированы, поражены коррозией, некоторые фартуки отсутствуют.

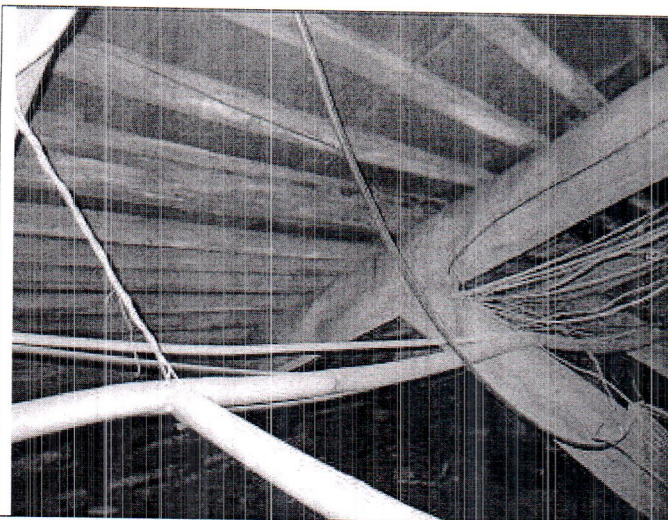
Фото 26. Помещение чердака

д) крыша (стропила, обрешетка, кровля): крыша стропильная двускатная щипцовая, крыта волнистым асбоцементным листом по деревянной обрешетке и наслонным стропилам. Асбоцементные листы уложены поверх старого покрытия из металла, поврежденного коррозией. В кровельном покрытии имеются протечки.
