А К Т
технического состояния объекта культурного наследия регионального значения
«Мемориальный сквер павших в годы Гражданской войны: братские могилы (две)
погибших в годы Гражданской войны; место первоначального захоронения Адриена
Лежена (1846 – 1942 гг), участника Парижской коммуны;
Могила Щетинкина П.Е. (1885 – 1927 гг), организатора партизанского движения;
могила (пять) членов Совета, погибших в 1918 г; стела, 1960 г.»,
расположенного по адресу: г. Новосибирск, Красный проспект, 32,
включённого в единый государственный реестр объектов культурного наследия
(памятников истории и культуры) народов Российской Федерации (далее – Реестр)
по состоянию на 12.10.2016

составили настоящий акт в том, что сего числа нами произведен визуальный осмотр объекта культурного наследия (памятника истории и культуры) регионального значения «Мемориальный сквер павших в годы Гражданской войны: братские могилы (две) погибших в годы Гражданской войны; место первоначального захоронения Адриена Лежена (1846-1942 гг), участника Парижской коммуны; Могила Щетинкина П.Е. (1885-1927 гг), организатора партизанского движения; могила (пять) членов Совета, погибших в 1918 г; стела, 1960 г», расположенного по адр

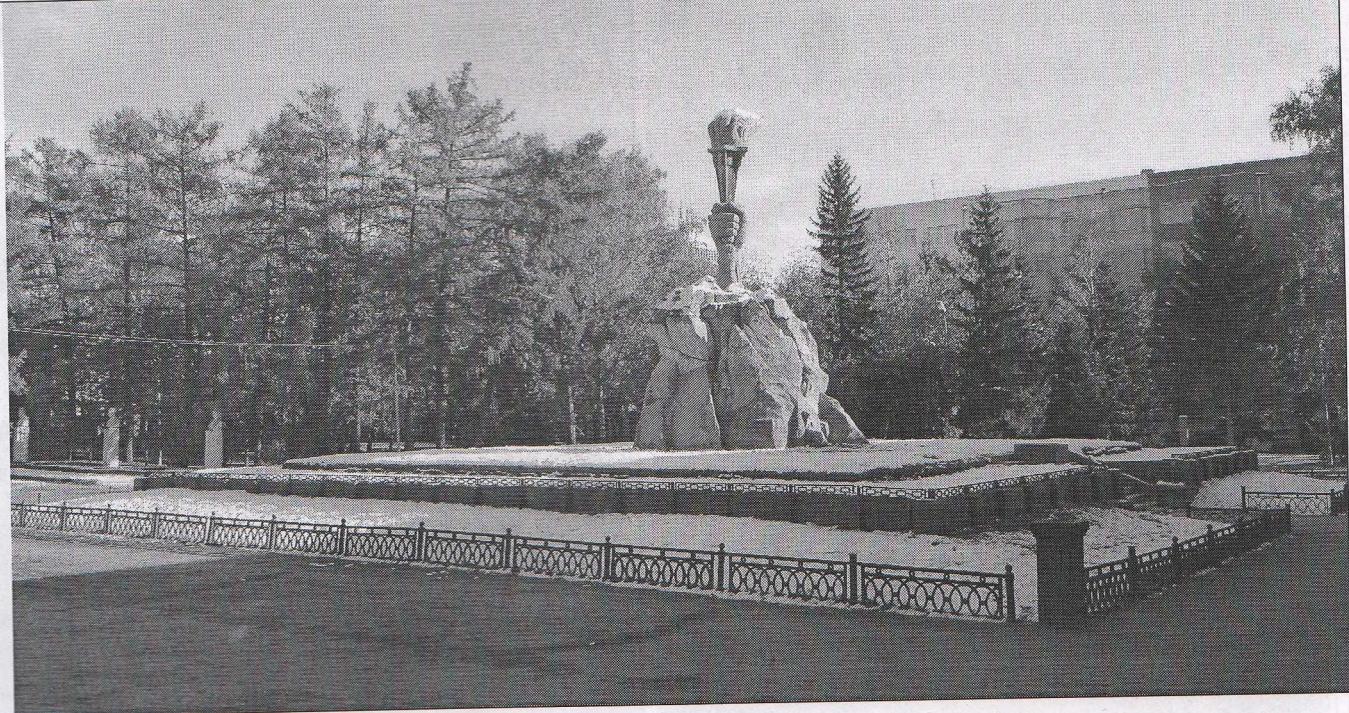
1. Общий вид монумента

Братская могила является символом сквера. Монумент выполнен из камней, покрытых бетоном, в виде массивной бетонной глыбы неправильной формы, расколотой прорвавшейся из под земли рукой с факелом (фото 1, 2), установлен в центре квадратной площадки, окрашен в серый цвет. Монумент окружен клумбой из низкорослых цветов. На площадку к монументу с запада ведет гранитная лестница в десять ступеней. По оси лестницы установлен камень с мемориальной доской (фото 2, 3): «В январе 1920 г. здесь похоронены 104 политических заключенных, зверски замученных колчаковцами перед отступлением из города. В числе похороненных В.Р.Романов – первый председатель Новониколаевского большевистского Совета рабочих, солдатских и крестьянских депутатов». Квадратная площадка обрамлена низкой чугунной оградкой по бетонной стенке, укрепленной небольшими контрфорсами. Внешняя ограда, окружающая откосы с газонами, имеет высоту 50–60 см и отмечена по углам чугунными тумбами для установки освещения. Металлические оградки и бетонная стенка окрашены в черный цвет.

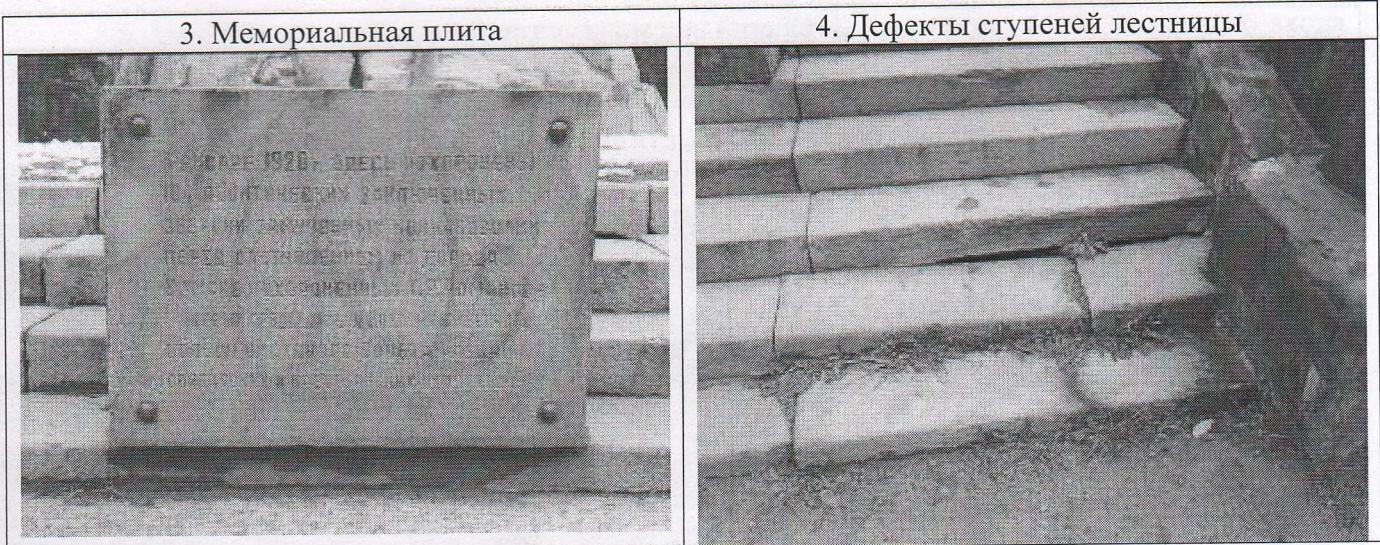
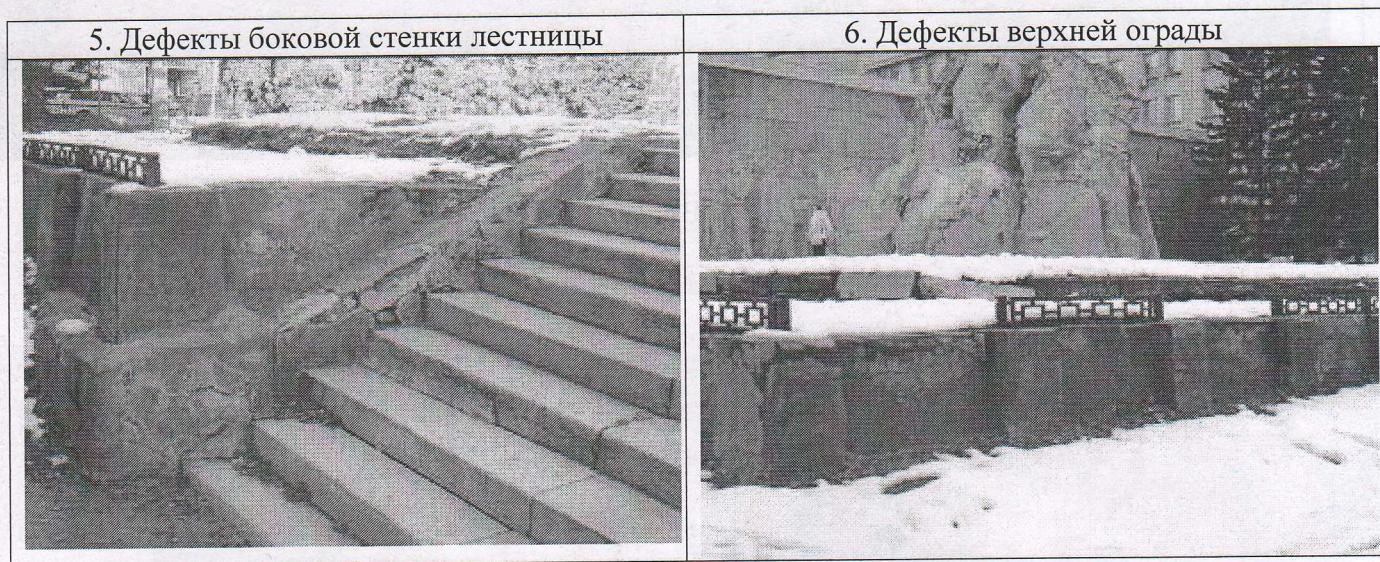
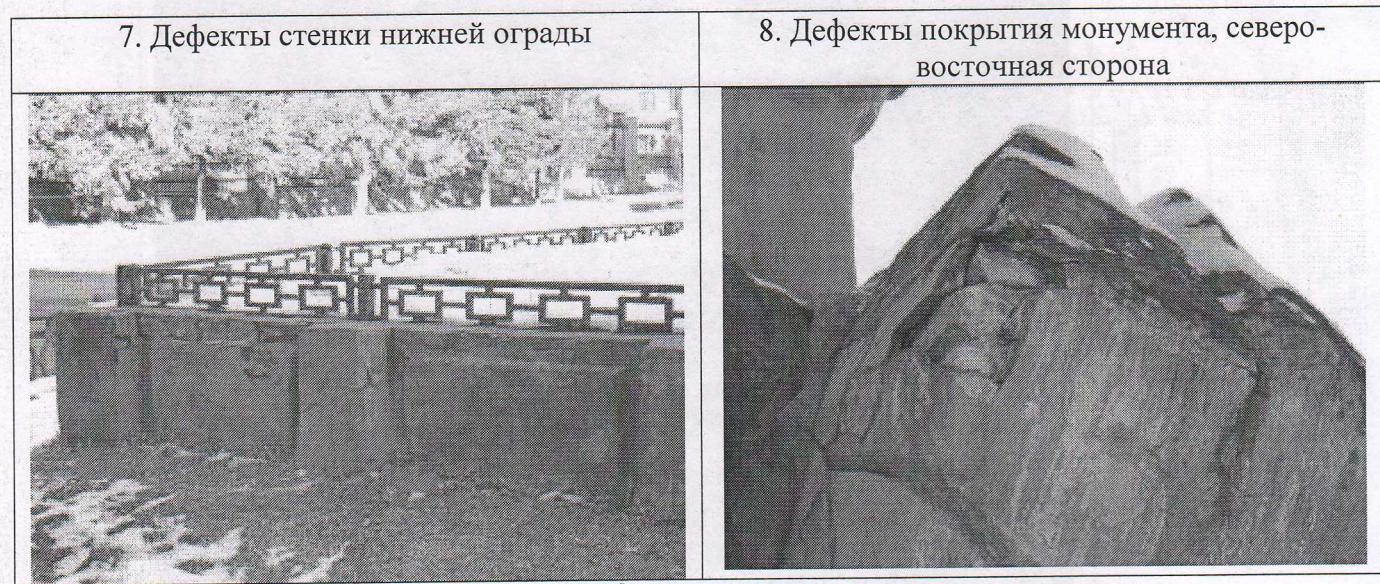
Наблюдаются следующие дефекты: на бетонном покрытии глыбы многочисленные трещины, локальное отпадение бетонного покрытия, местами оголение каменной основы (фото 8-10), общее загрязнение и скопление мусора в разломах. Также наблюдается отслоение и отпадение красочного слоя оград, отсутствие нескольких звеньев внутренней оградки (фото 6); бетонная стенка с контрфорсами и боковые стенки лестницы имеют множественные трещины, локальное отслоение и отпадение бетонного слоя (фото 5-7); нижние и верхние ступени гранитной лестницы местами деформированы (просели), сквозь щели между нижними ступенями прорастает сорная поросль (фото 4, 5). Требуется выполнить реставрацию монумента-факела, восстановить отсутствующие звенья ограды, выполнить очистку и покраску оград, ремонт бетонных стенок ограждений и лестницы и ремонт ступеней лестницы.

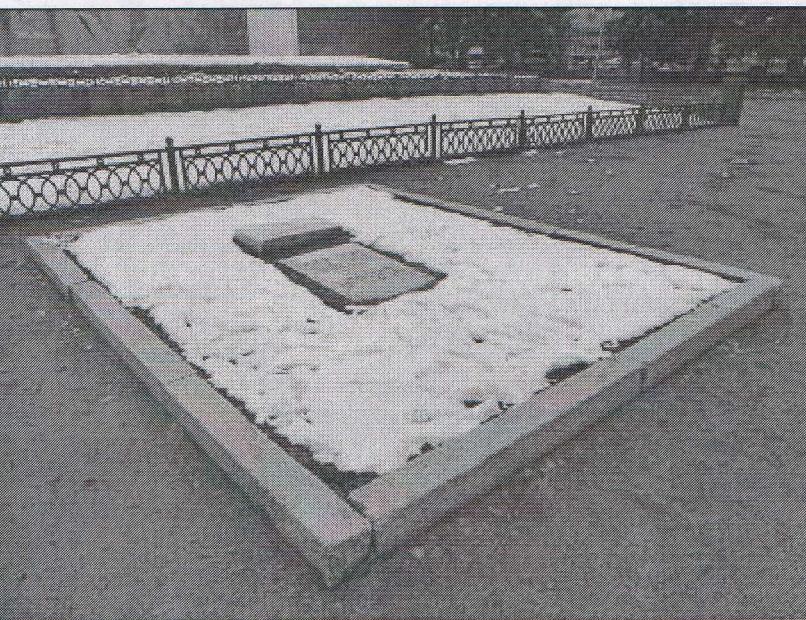
<p>11. Место захоронения Адриена Лежена</p>

Место захоронения Адриена Лежена, последнего участника Парижской коммуны, представляет собой прямоугольник, обрамленный гранитным бордюром, заполненный низкорослыми цветами. На мраморной плите, лежащей на земле, надпись: «АДРИЕН ЛЕЖЕН ADRIEN LEJEUNE ВЕТЕРАН ПАРИЖСКОЙ КОММУНЫ 1846–1942 В ПЕРИОД ВЕЛИКОЙ ОТЕЧЕСТВЕННОЙ ВОЙНЫ ЖИЛ В Г. НОВОСИБИРСКЕ 15 МАЯ 1971 ГОДА ПРАХ ПЕРЕВЕЗЕН В ПАРИЖ К СТЕНЕ КОММУНАРОВ» (фото 11, 12).

Наблюдается небольшое загрязнение плиты, требуется очистка от загрязнения.

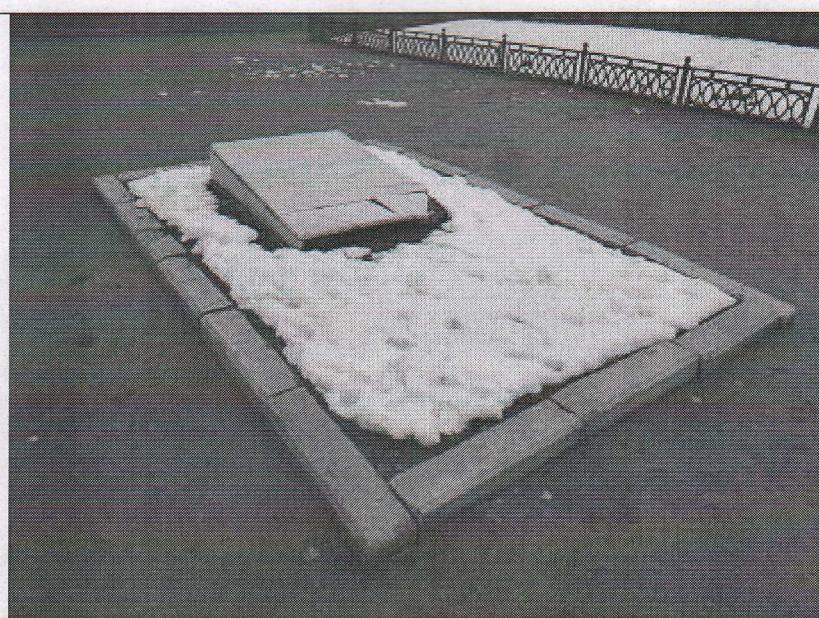
13. Могила П.Е.Щетинкина

Могила П.Е.Щетинкина расположена в 12 метрах на восток от братской могилы 104 жертв Гражданской войны (фото 13, 14). По периметру захоронение обнесено гранитным бордюром, в центре захоронения на сварном основании из металлических уголков установлена с уклоном мемориальная плита из белого мрамора размером 130×100 см. В верхней части мемориальной плиты выбит текст: «Герой Гражданской войны руководитель партизанского движения в Сибири Щетинкин Петр Ефимович 1885–1927». В нижней части плиты высечено изображение развевающегося знамени со звездой. Мемориальная плита была установлена 9 августа 1934 года (в 2007 году в связи с разрушением плиты заменена на новую, выполненную по аналогии).

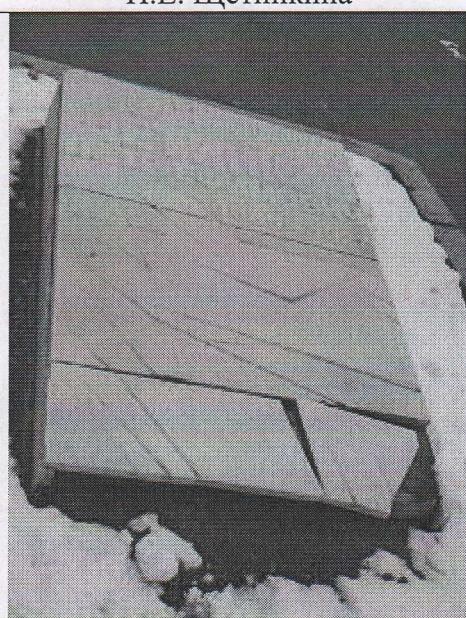
14. Мемориальная плита на могиле П.Е. Щетинкина

Наблюдается загрязнение мраморной плиты, одна мраморная плитка в нижней части плиты имеет скол (фото 14), требуется замена сколотой плитки и очистка всей плиты от загрязнения.

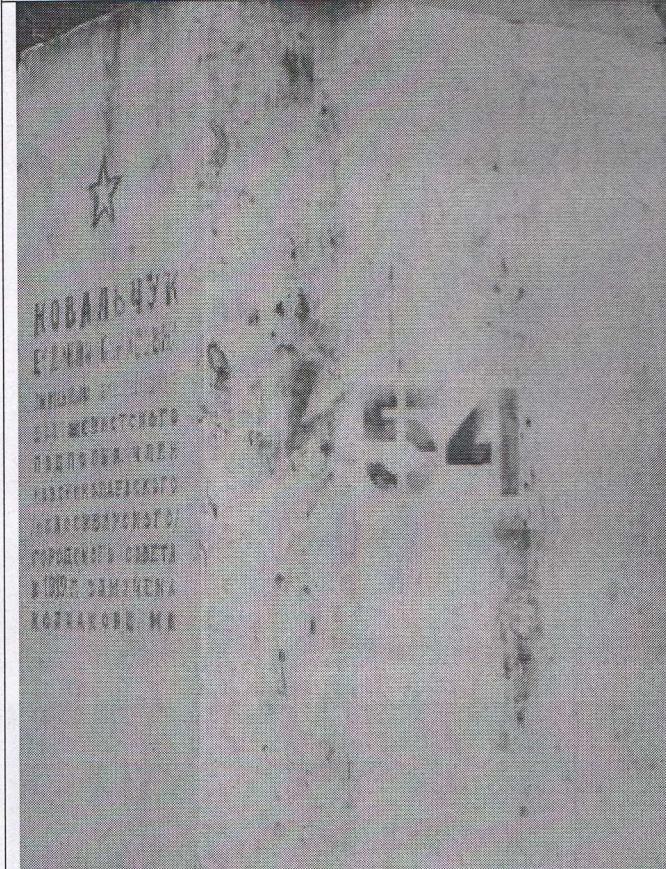
32. Vandalskaya nadpis' na postamente
Koval'chuk E.B.

Наблюдаются следующие дефекты: общее загрязнение бюстов и постаментов, отсутствие части наконечников на решетке забора (фото 55), на постаменте Ковальчук Е.Б. имеется вандалская надпись (фото 32). На цоколе северной части забора имеются следы выполненного ремонта (фото 48). Участок глухой стены, примыкающей к Дому Ленина (фото 54), имеет глубокую трещину шириной раскрытия до 7-8 см, требуется ремонт данного участка стены, очистка бюстов и постаментов от загрязнения и вандалской надписи, восстановление отсутствующих наконечников на решетке забора, выборочный ремонт цоколя северной части забора.

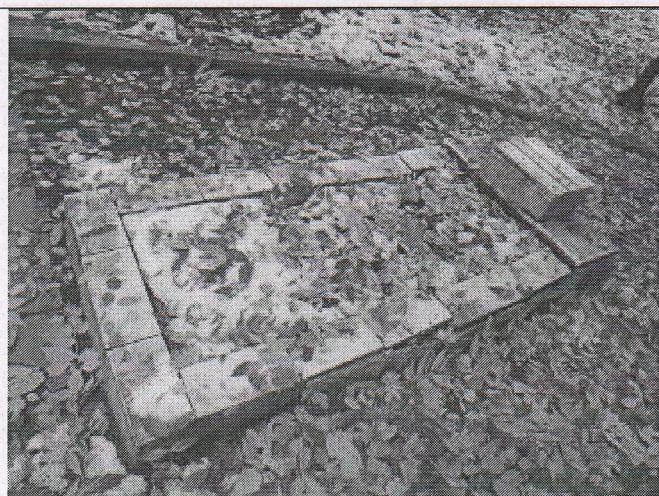
36. Могила Серебренникова Ф.П.

Наблюдается смещение мраморных плиток в покрытии окантовки могилы Серебренникова Ф.П. (фото 36) и общее загрязнение всех мраморных плит, требуется очистка плит от загрязнения и фиксация плиток покрытия окантовки.

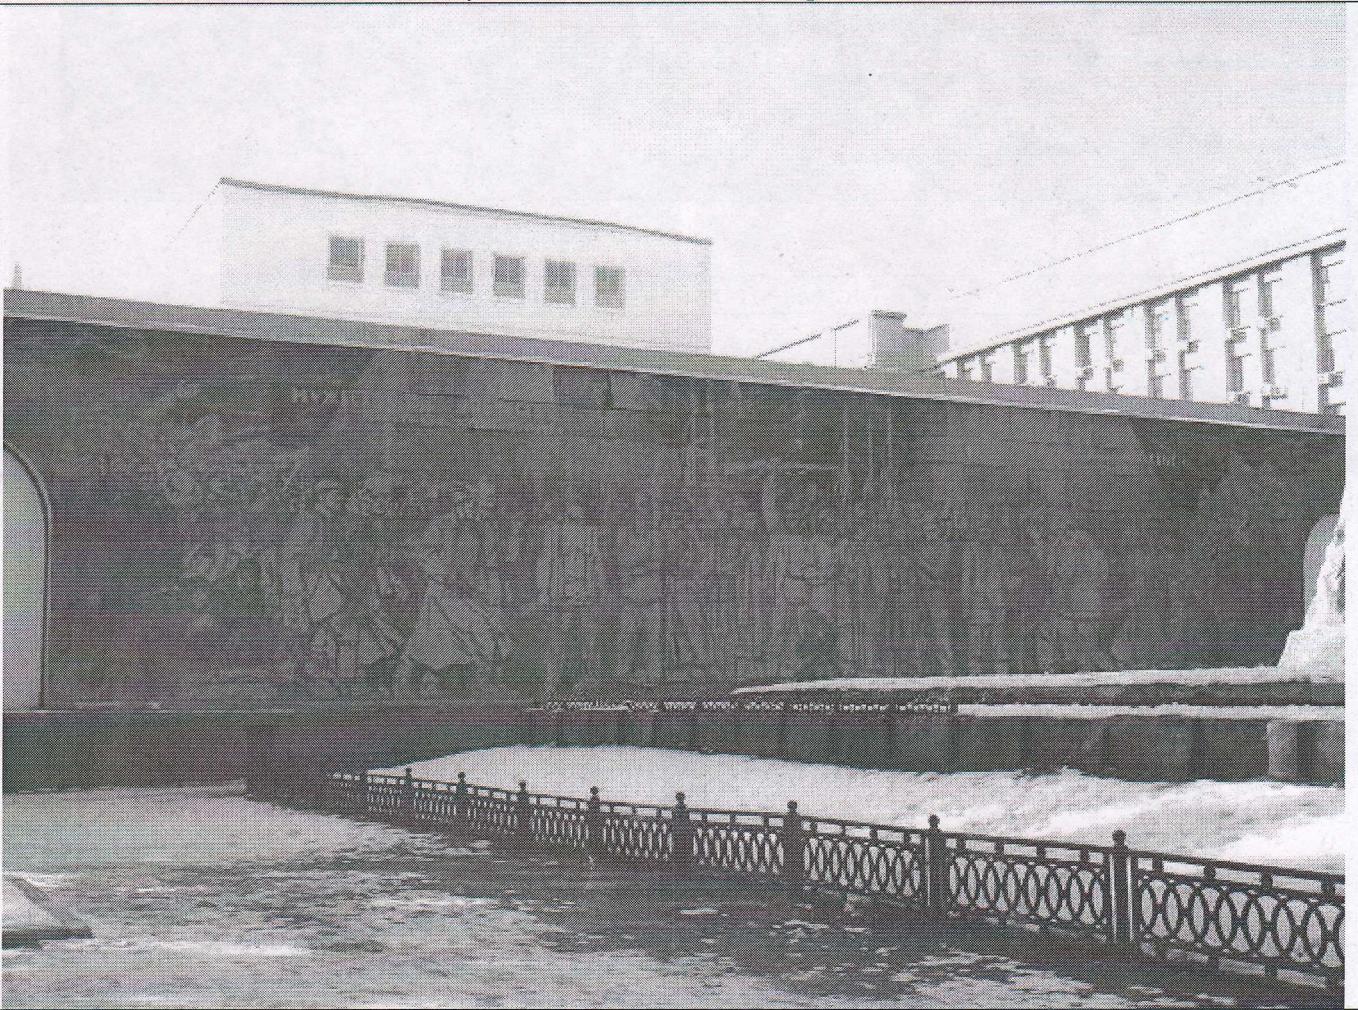
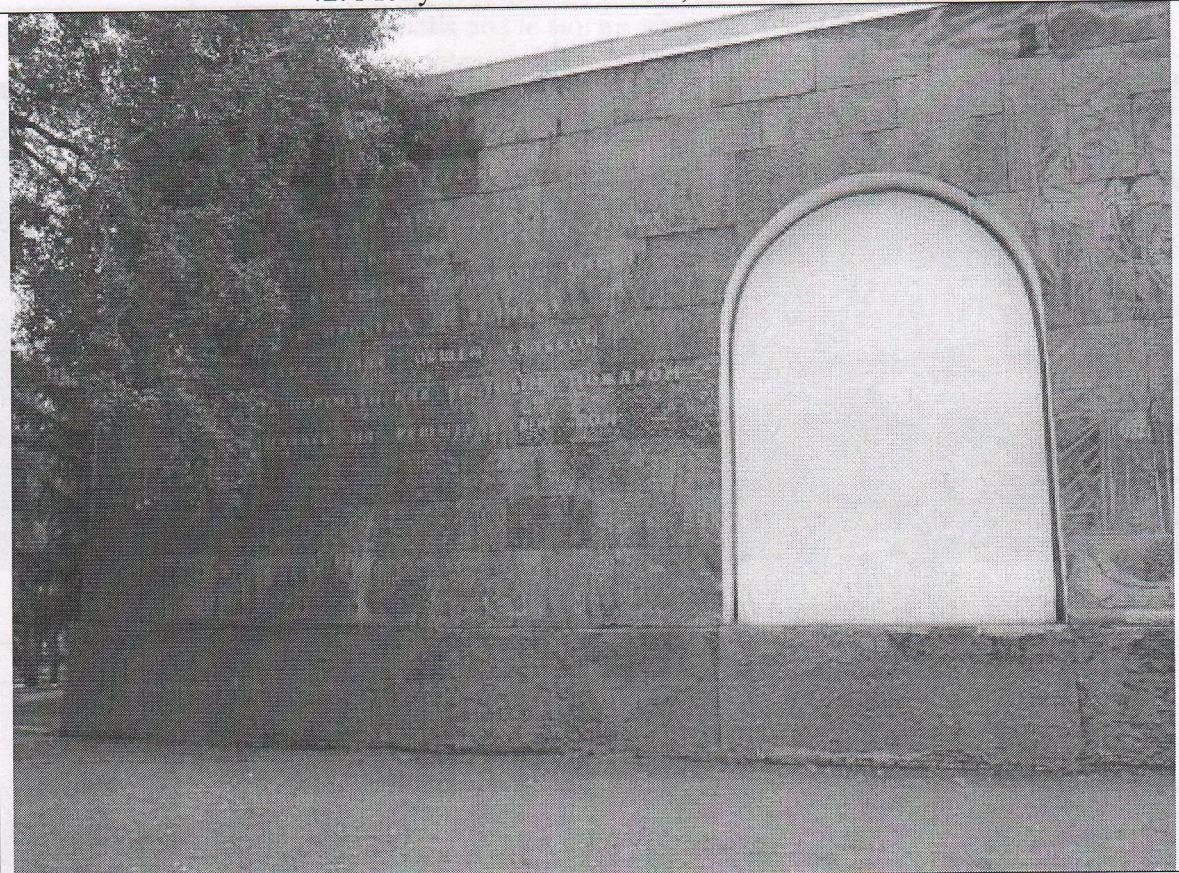
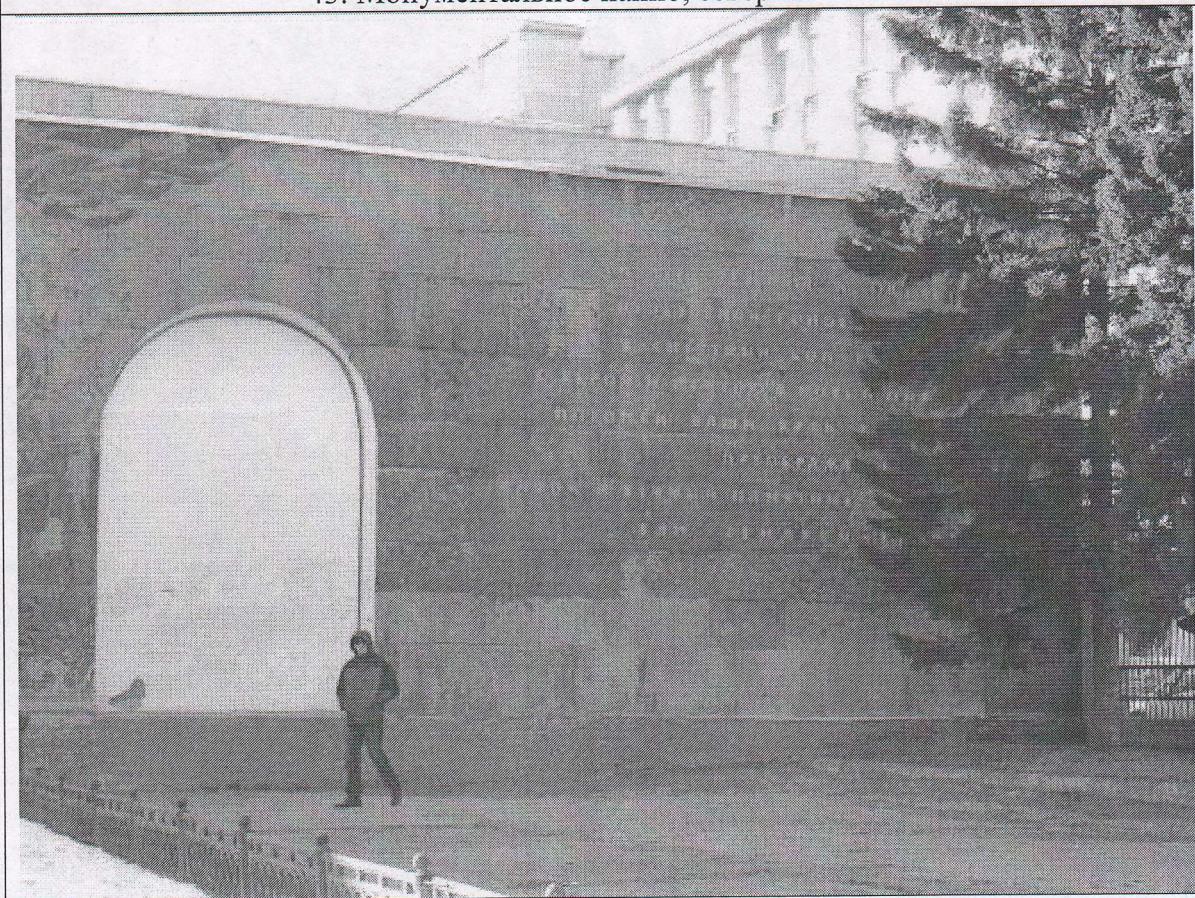
Мемориальное панно выполнено в форме горизонтально вытянутого, размещенного на цоколе прямоугольника, завершенного кровлей и узкой полосой простого невысокого парапета (фото 41-43). Кровля и покрытие парапета выполнены из оцинкованной стали. Цоколь и парапетная стенка оштукатурены «под шубу» и окрашены в серый цвет. Плоскость панно разбивают две выделенные светлым цветом ниши с арочным завершением, между которыми строится многофигурная композиция. Пятиметровые фигуры рабочих, крестьян, солдат из серого бетона выразительно прорисованы на черном грубофактуренном фоне, чередующемся с приглушенно-красным фоном знамен. В нижней части композиции черные силуэты погибших и скорбящих. Панно выполнено в технике плоского невысокого цветного рельефа, напоминающего черно-белую гравюру. По обе стороны центральной части панно вверху слова: слева – «Мужество ваше и доблесть чтут благодарно потомки»; справа – «Жизнь безымянных – подвиг, факел свободы и правды». По краям панно на черном фоне надписи: слева – «Кровь павших героев, слезы вдов, матерей и сирот на сибирских просторах суровых запылали кострами

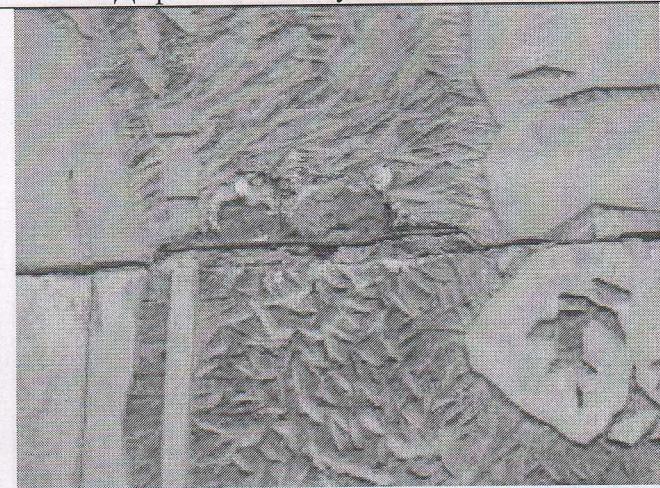
44. Дефекты на монументальном панно

Наблюдаются следующие дефекты: многие плиты композиции вышли из общей плоскости панно; местами бетонные плитки панно имеют сколы с оголением арматуры (фото 44, 45). На парапетной стенке имеется локальное отслоение отделочного слоя, на цоколе локальное отслоение и отпадение отделочного слоя (фото 47), местами видны следы выполненного ремонта (фото 46). Арочные ниши на момент осмотра закрыты белыми щитами (фото 42, 43). Требуется выполнить техническое обследование конструкций панно (включая натурное исследование арочных ниш, закрытых щитами), провести реставрацию панно, ремонт парапетной стенки и цоколя.

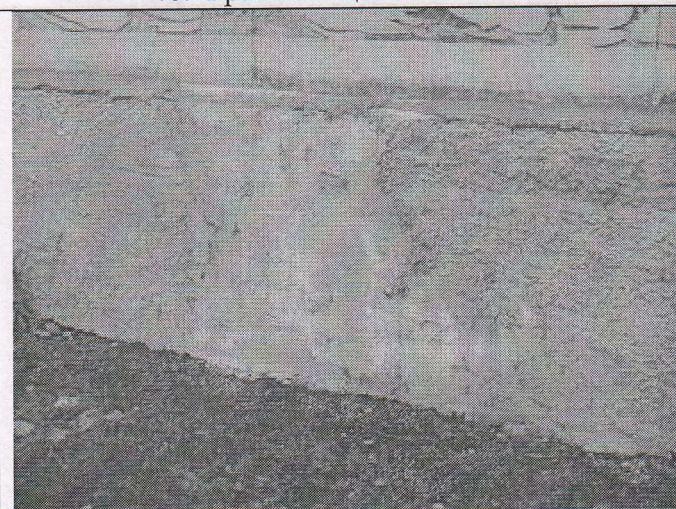
46. Фрагмент цоколя панно

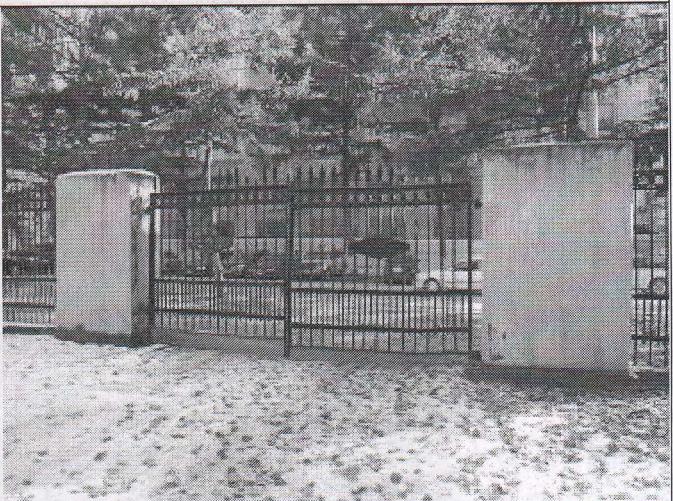
52. Ворота со стороны ул. Горького

Со стороны Красного проспекта столбы и цоколь первой от ворот секции выполнены из гранита, со стороны ул. Горького и ул. Щетинкина столбы и цоколь кирпичные, оштукатуренные и окрашенные. Вход со стороны ул. Горького представлен распашными воротами (фото 52), выполненными по аналогии с секциями забора, со стороны Красного проспекта ворота однопольные, выполнены в той же стилистике (фото 51, 53). Восточный забор (со стороны «Дома Актера») в восточной его части представляет собой сплошную гранитную стену (фото 34), в южной – металлические решетчатые секции на металлических столбах. Северная часть забора, ограничивающего аллею, идущую от главных ворот, выполнена в виде невысоких решетчатых секций на кирпичном, оштукатуренном «под шубу» и окрашенном цоколе, покрытом мраморной плиткой (фото 48).
