А К Т

**технического состояния объекта культурного наследия федерального значения
«Могила Чаплыгина Сергея Алексеевича (1869-1942)»,
расположенного по адресу: г. Новосибирск, ул. Ползунова, 21,
включённого в единый государственный реестр объектов культурного наследия
(памятников истории и культуры) народов Российской Федерации (далее – Реестр),
по состоянию на 27. 04. 2018.**

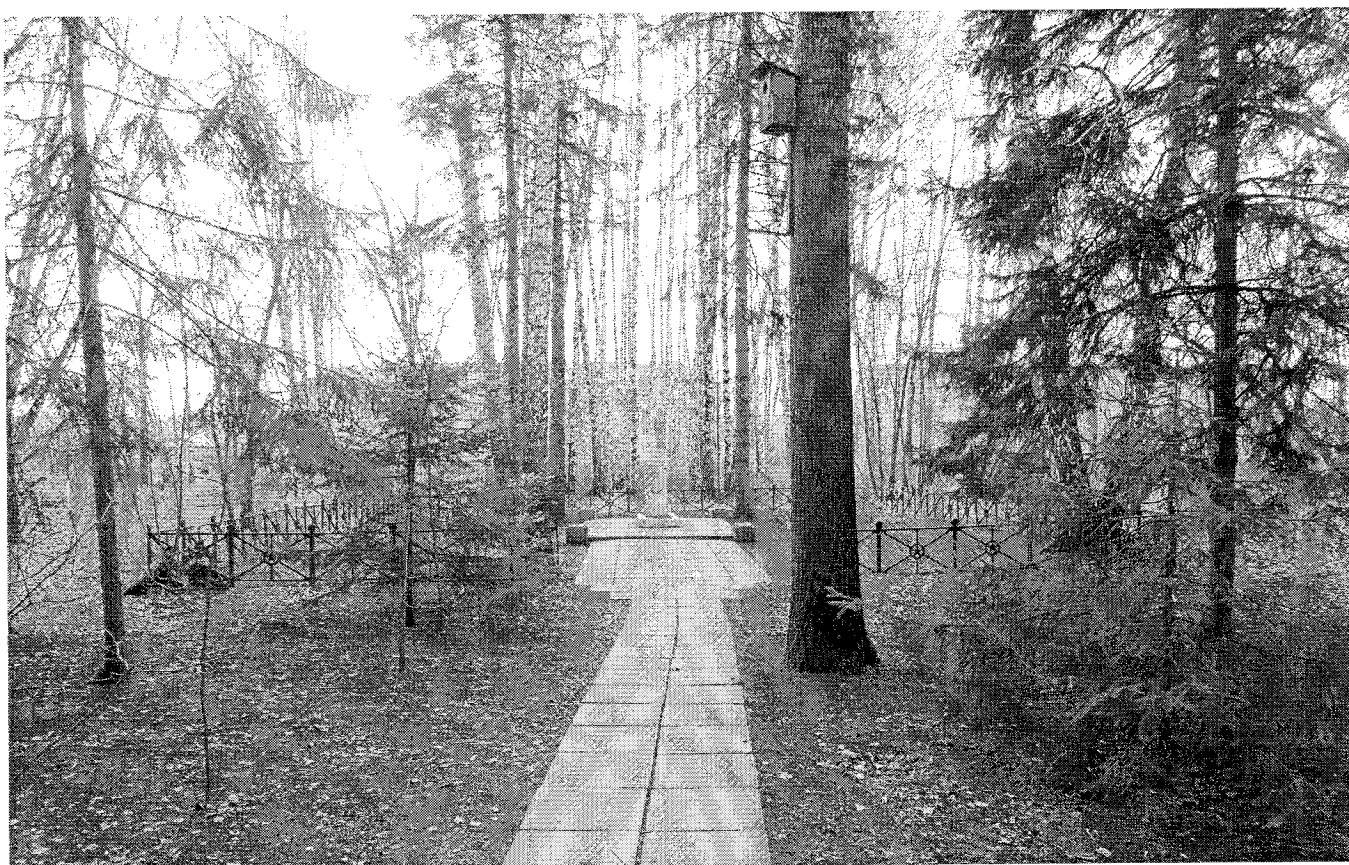
3.4. Сад, парк, двор, ворота и ограда: захоронение размещается в роще с деревьями лиственных и хвойных пород на огороженном участке мемориальной площади (фото 1) габаритами 13х14 м, с северо-западной стороны через рощу к площади проложена дорожка, вымощенная бетонными плитами, вдоль которой выполнены посадки деревьев и кустарников. Площадь по периметру обнесена решетчатым литым чугунным ограждением (фото 1-5) высотой 60 см с шагом столбиков 1.0 м. Каждая панель ограждения в центральной части декорирована пятиконечной звездой. Калитка отсутствует. От входа к площадке захоронения, размещенной в центре площади, проложена широкая аллея, вымощенная бетонными плитами, остальное пространство площади имеет дерновое покрытие. Внутри участка по углам захоронения высажены ели с трех сторон. Наблюдается дефект ограждения: отсутствие двух стержней решетки (фото 7). Общее состояние элементов мемориальной площади удовлетворительное.

1. Общий вид мемориальной площади со стороны входа.

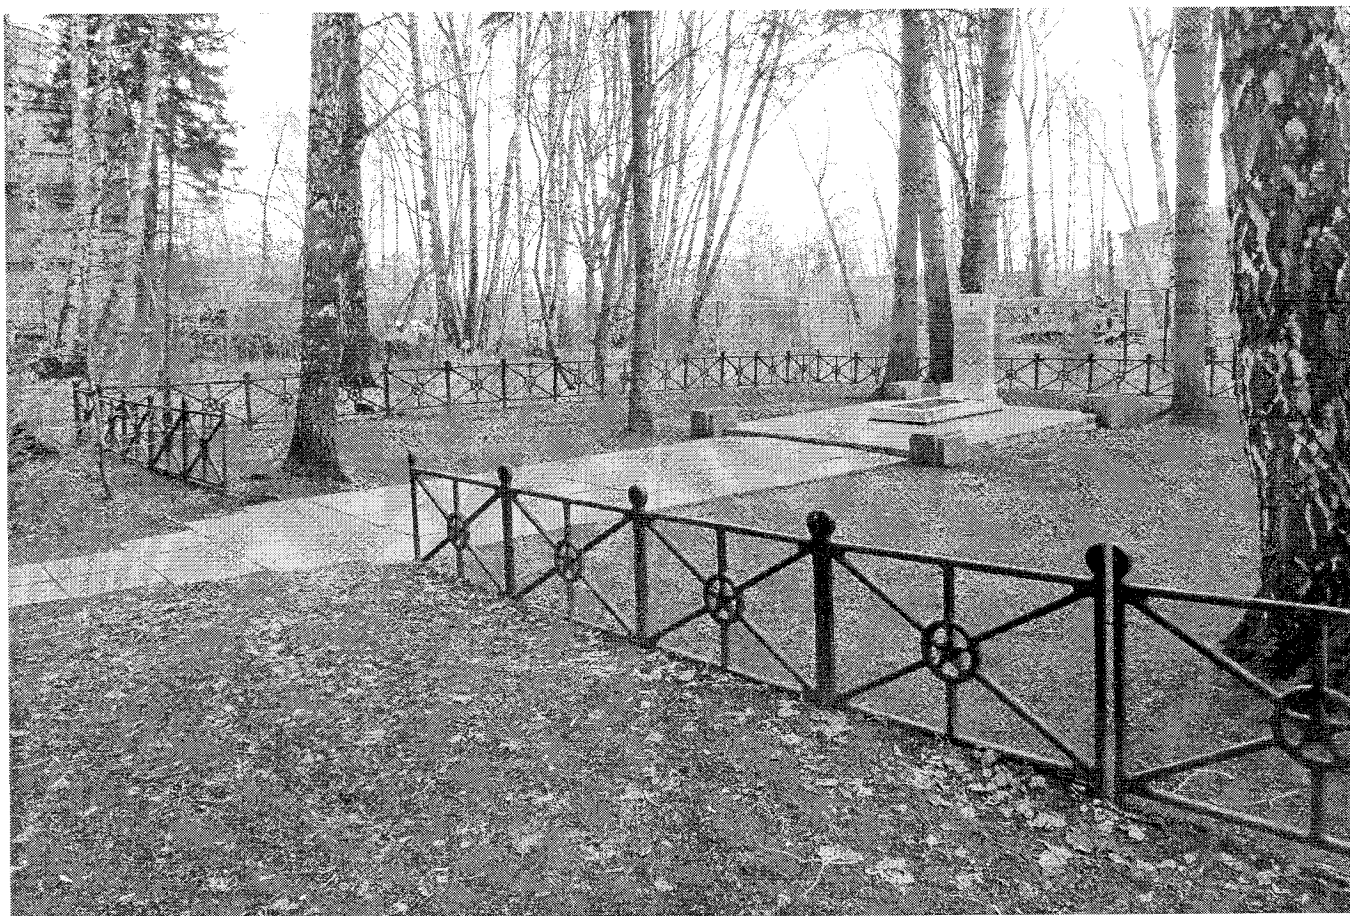
г) площадка захоронения (габариты, облицовка, состояние): место захоронения габаритами 4.0 x 3.0 м вымощено крупноразмерной (50x50 см) мозаичной плиткой. По углам площадки установлены бетонные тумбы (фото 2-4) размерами 52x25 см и высотой 23 см, по бокам – уступы бетонных бортиков. Наблюдаются локальные дефекты боковых поверхностей (фото 8). Общее состояние площадки удовлетворительное.

2. Вид захоронения с запада.

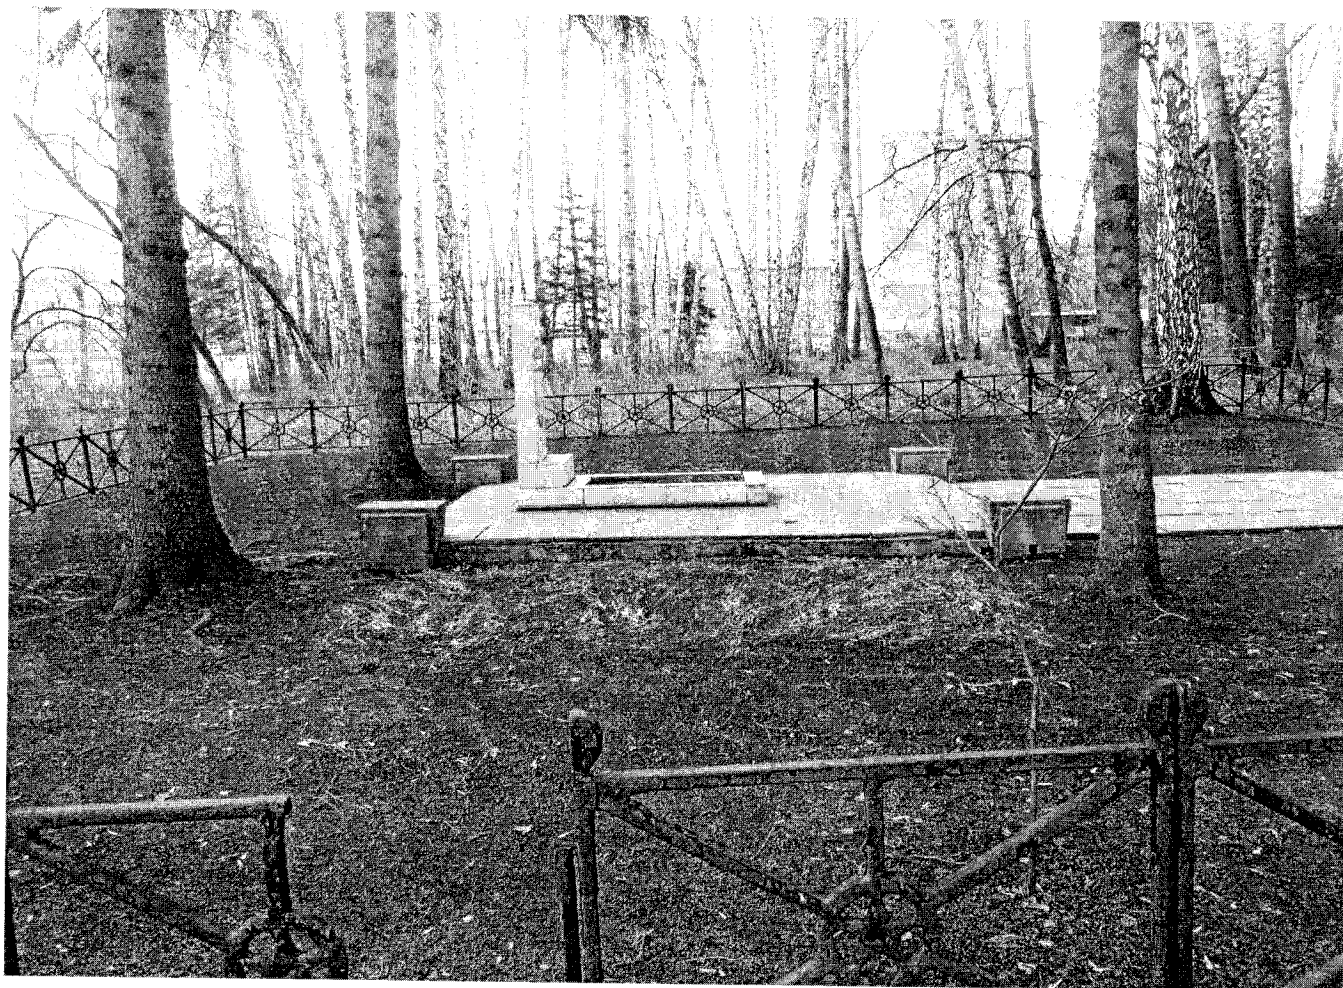
3. Вид захоронения с северо- востока.

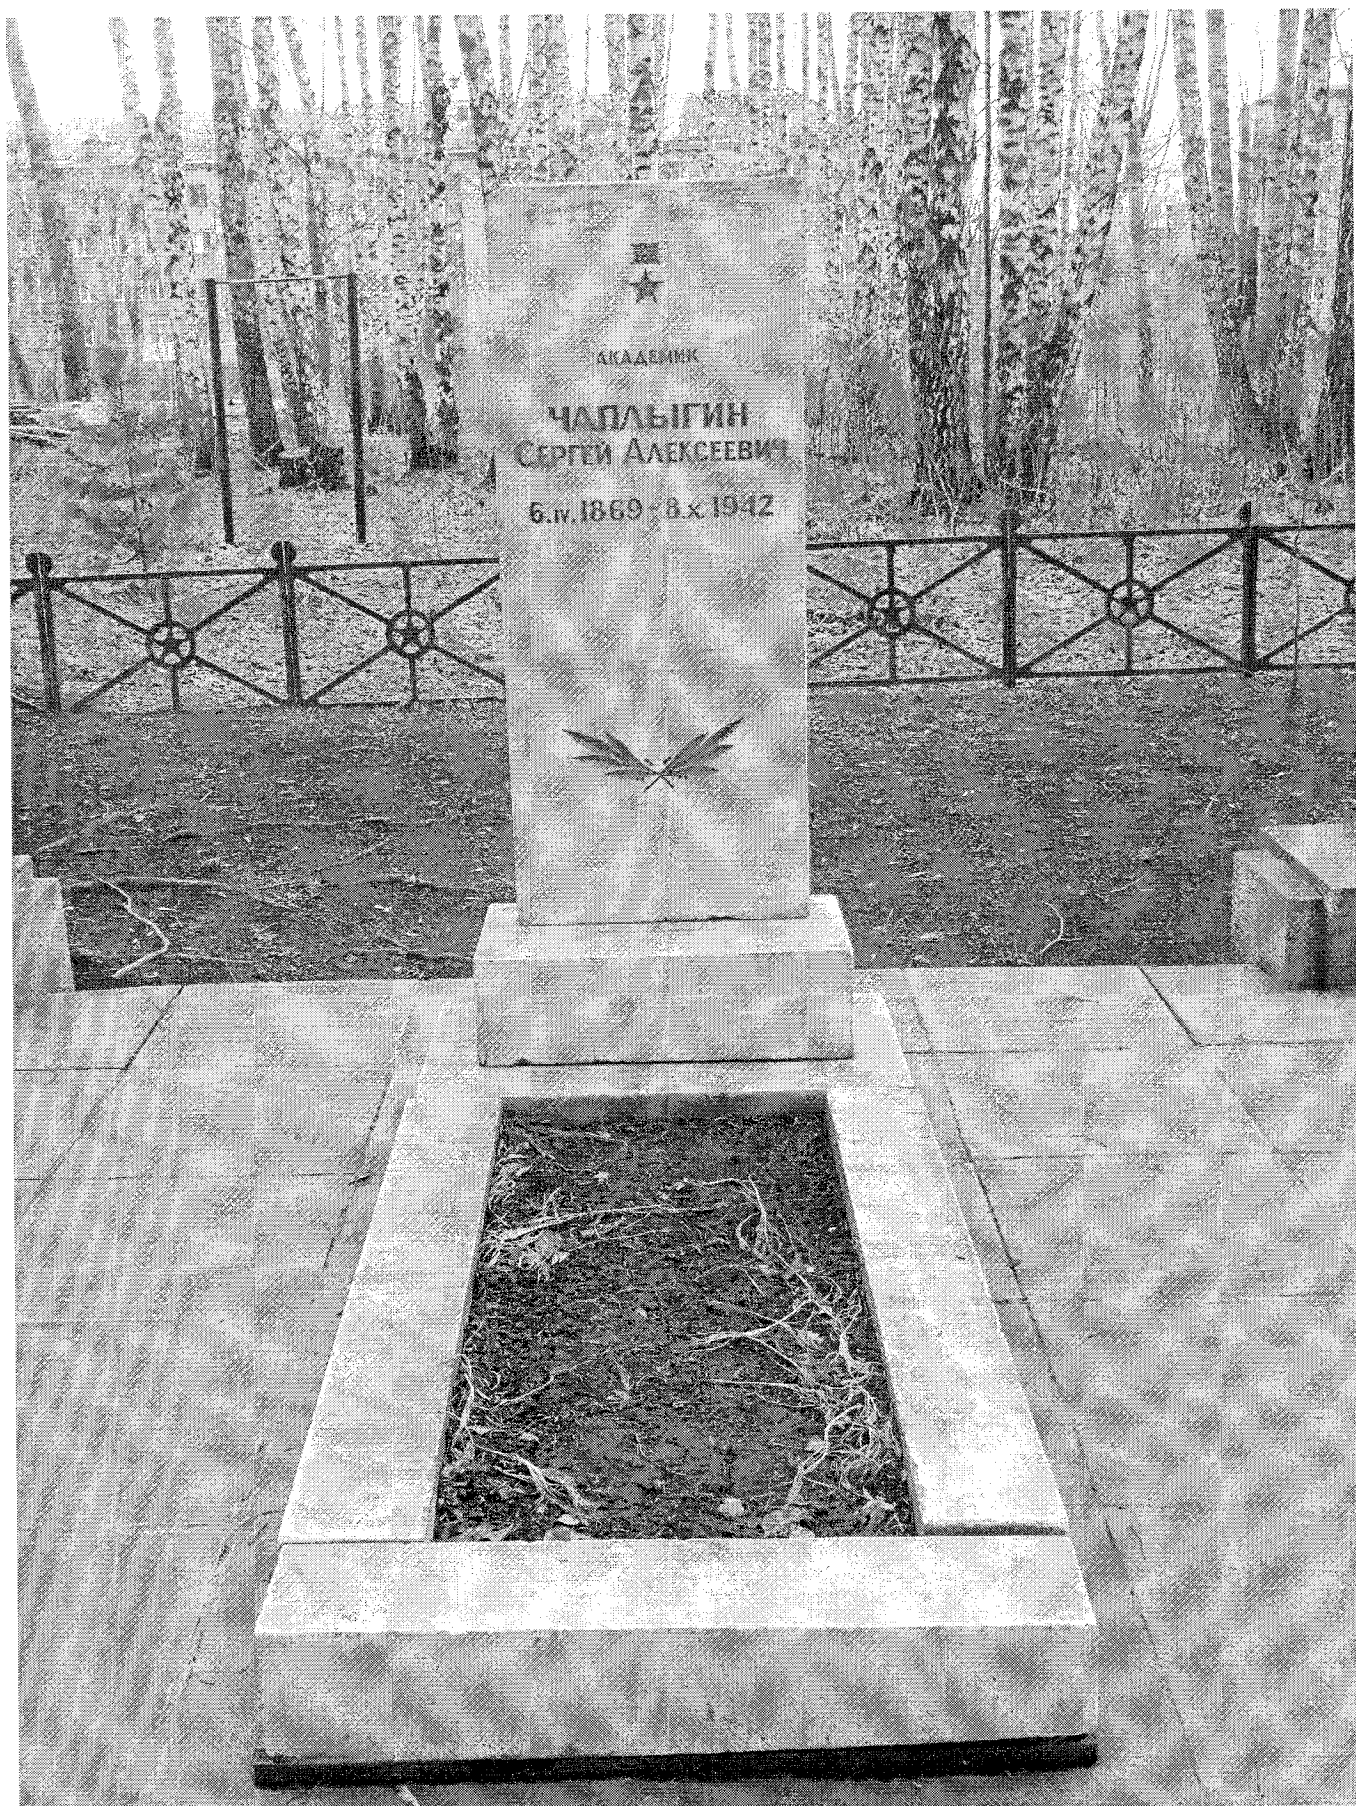
б) памятник (габариты, материал, надпись): на надгробье установлена плита из светлого полированного мрамора габаритами 120(h)x50x15 см, закрепленная в вертикальном положении на постаменте (фото 5) габаритами 62x35x18(h) см.

в) надгробье (габариты плиты, материал, состояние): мраморная подцветочница (фото 5) габаритами 186x80x15(h) см. В центральной части - клумба. Наблюдаются зазоры в примыкании элементов надгробия (фото 6). Общее состояние удовлетворительное.

5. Общий вид надгробия с северо-запада.
