Об утверждении особенностей (предмета охраны) объекта культурного наследия регионального значения - памятника архитектуры «Кайнское уездное училище», расположенного по адресу:

Новосибирская область, г. Куйбышев, ул. Здинского, 16, послуживших основанием для включения его в единый государственный реестр объектов культурного наследия (памятников истории и культуры) народов Российской Федерации и подлежащих обязательному сохранению

Особенности (предмет охраны) объекта культурного наследия регионального значения - памятника архитектуры «Кайнское уездное училище», расположенного по адресу: Новосибирская область, г. Куйбышев, ул. Здвинского, 16, послужившие основанием для включения его в единый государственный реестр объектов культурного наследия (памятников истории и культуры) народов Российской Федерации и подлежащие обязательному сохранению

Графические материалы

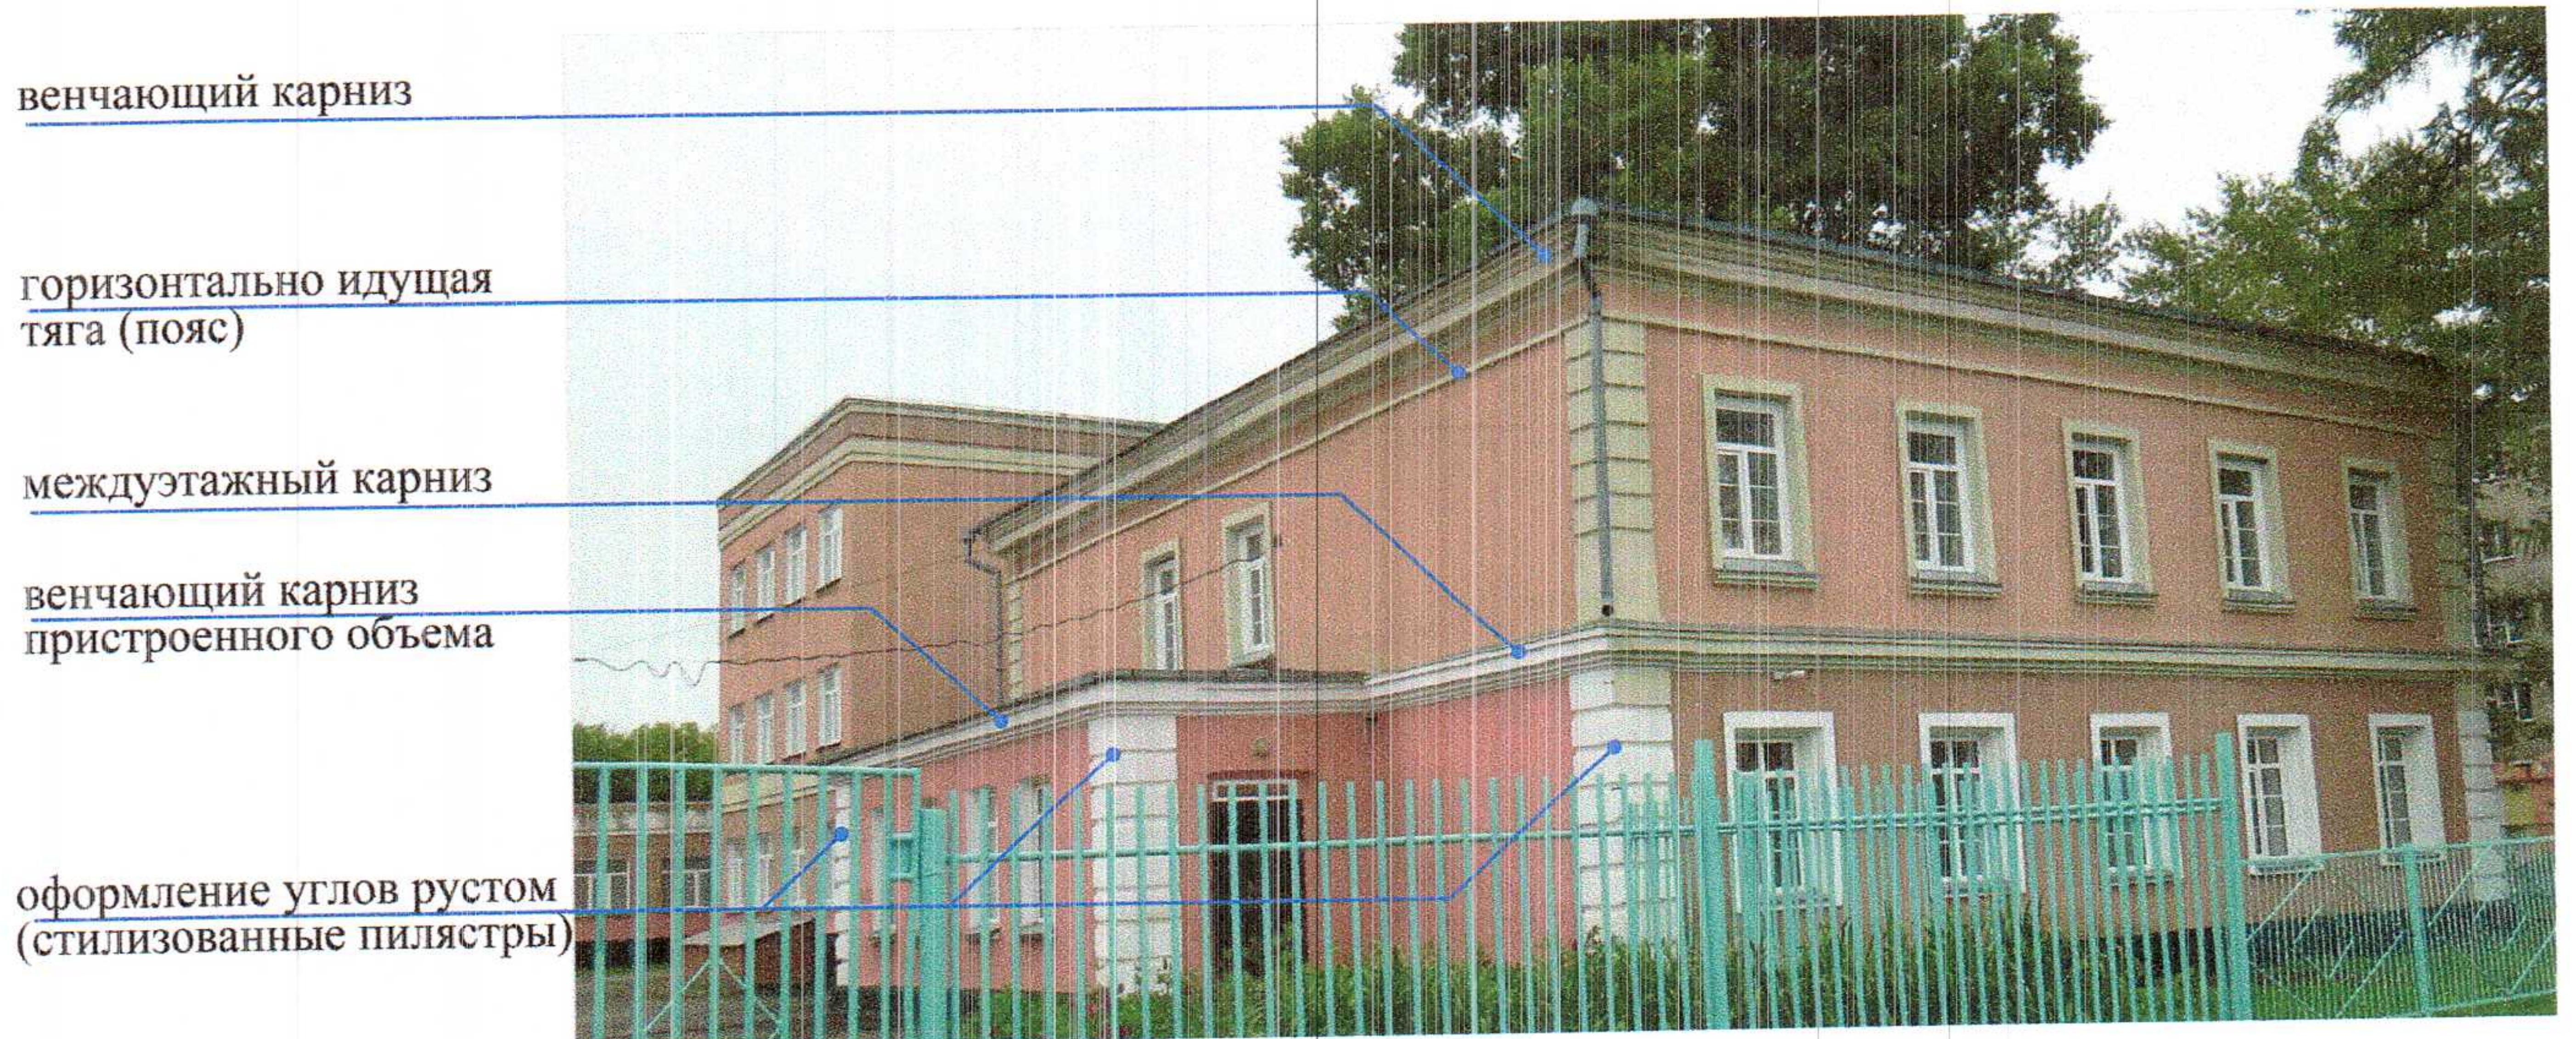
Рис. 5. Схема обозначения архитектурно-художественного оформления юго-западного и северо-западного фасадов. На основе фото 2018 г.

1) композиционное решение и архитектурно-художественное оформление фасадов на кон. XIX-нач. XX вв., включая месторасположение, форму, размер и оформление оконных и дверного проемов (с учетом раскрытия заложенного проема выступа со стороны северо-западного фасада), венчающих карнизы частей, подоконного и надоконного пространства, углов, в том числе наличники, карнизы основного объема (венчающий, междуэтажный), карниз пристроенного объема, горизонтально идущие тяги (под окнами первого и второго этажа – с учетом восстановления), стилизованные угловые рустованные пилasters, декоративные ниши (с учетом восстановления) (Приложение к предмету охраны, рис. 3-12);

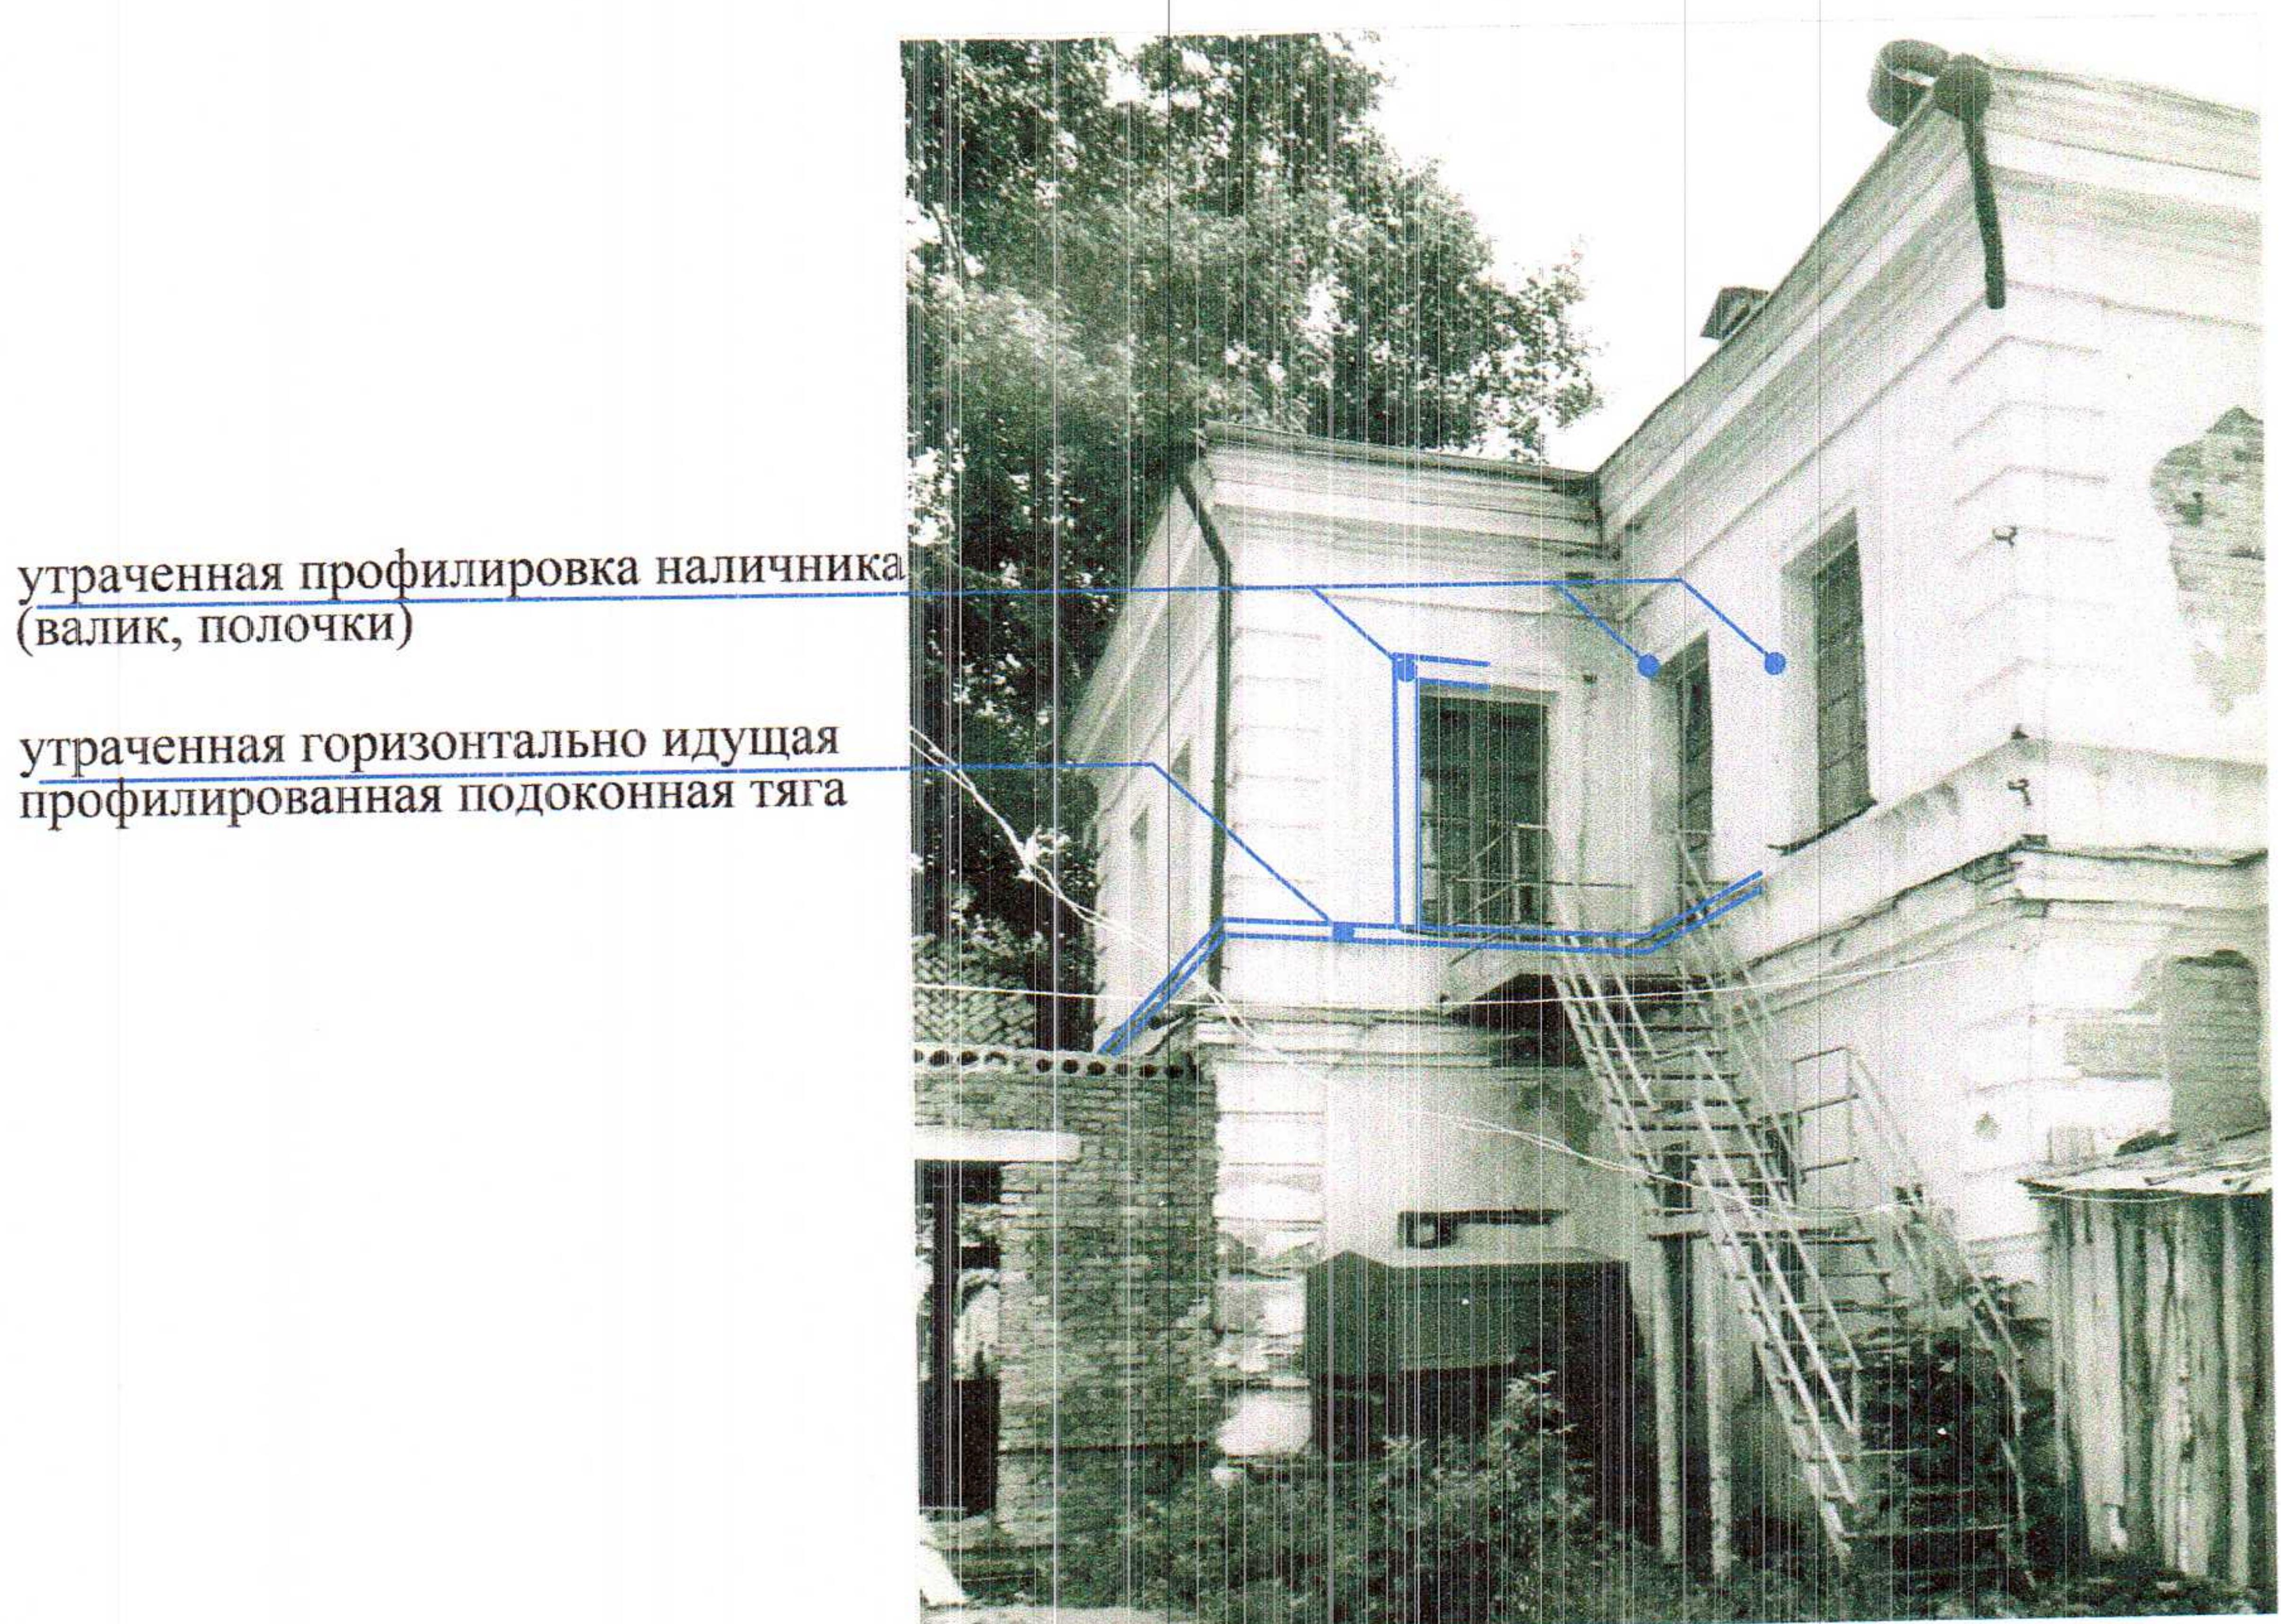
Рис. 8. Схема обозначения утраченных декоративных элементов на северо-западном и северо-восточном фасадах. На основе фото 1992 г.

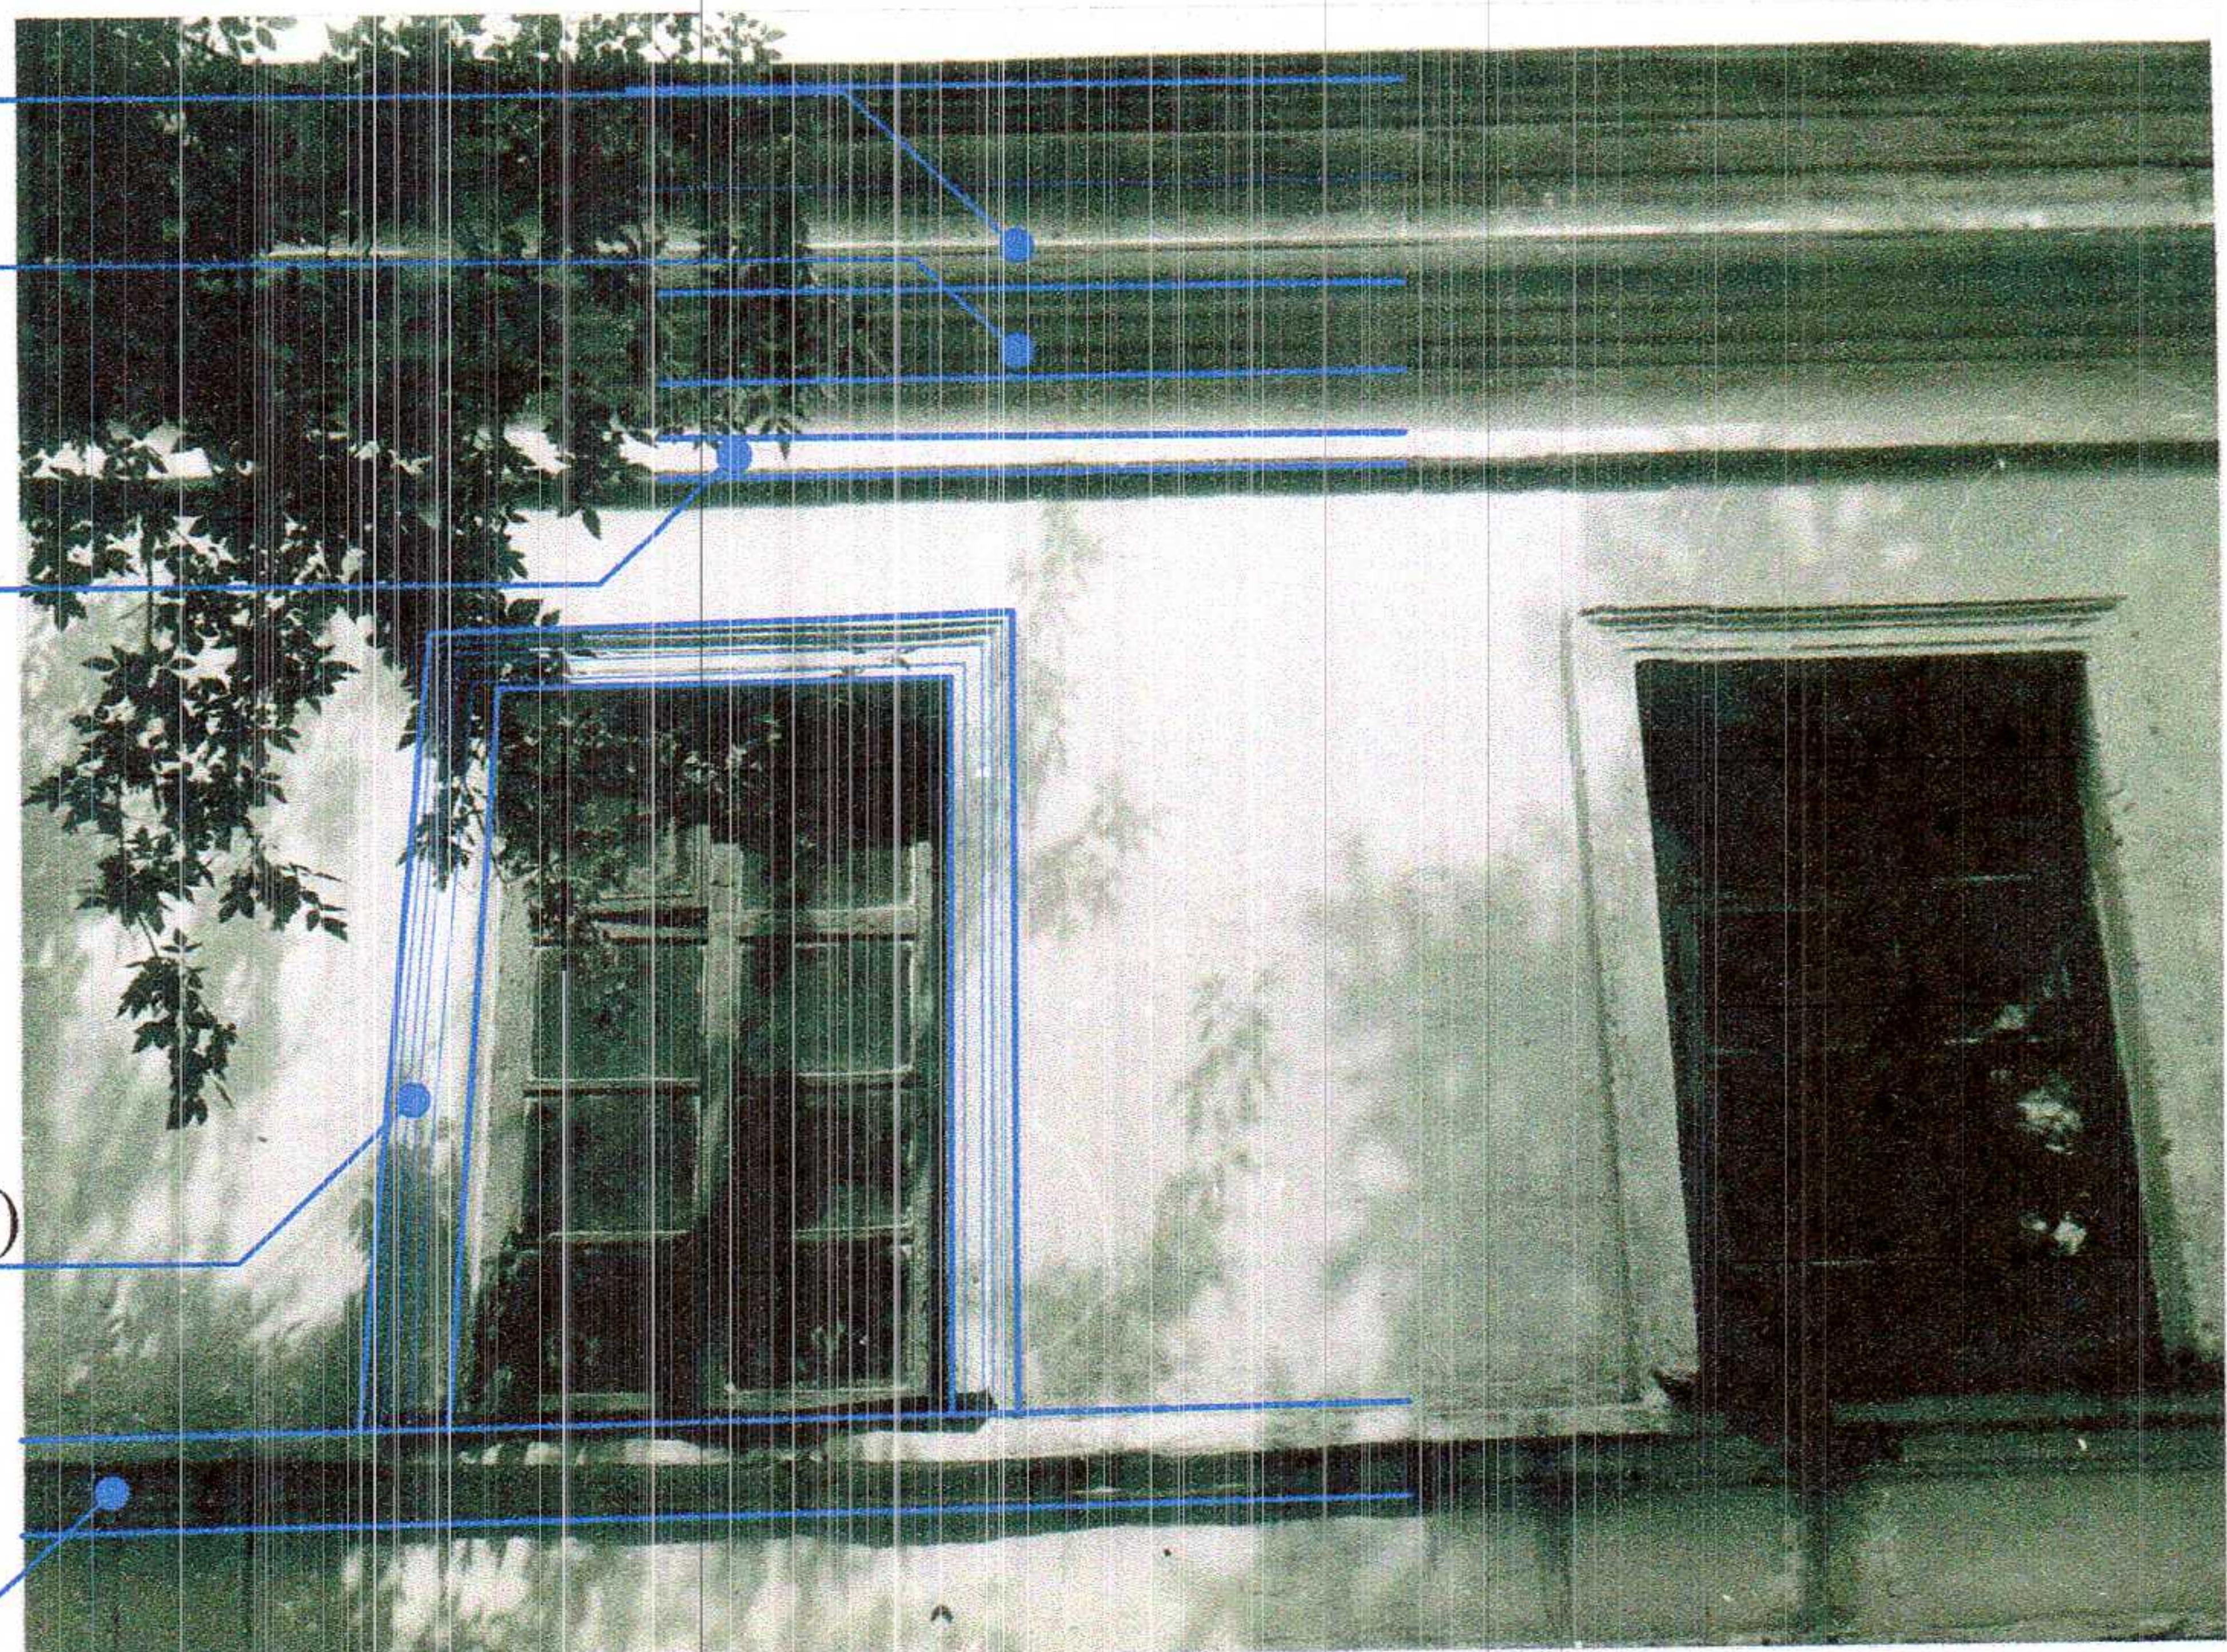
Рис. 11. Схема обозначения архитектурно-художественного оформления оконного проема второго этажа, надоконного и подоконного пространства. На основе фото 1992 г.

раскрепованные участки над рустованными углами (в виде завершения стилизованных пилястр)

многопрофильный междуэтажный карниз

утраченная профилировка наличников (валик, полочки)

утраченная горизонтально идущая подоконная тяга (пояс)

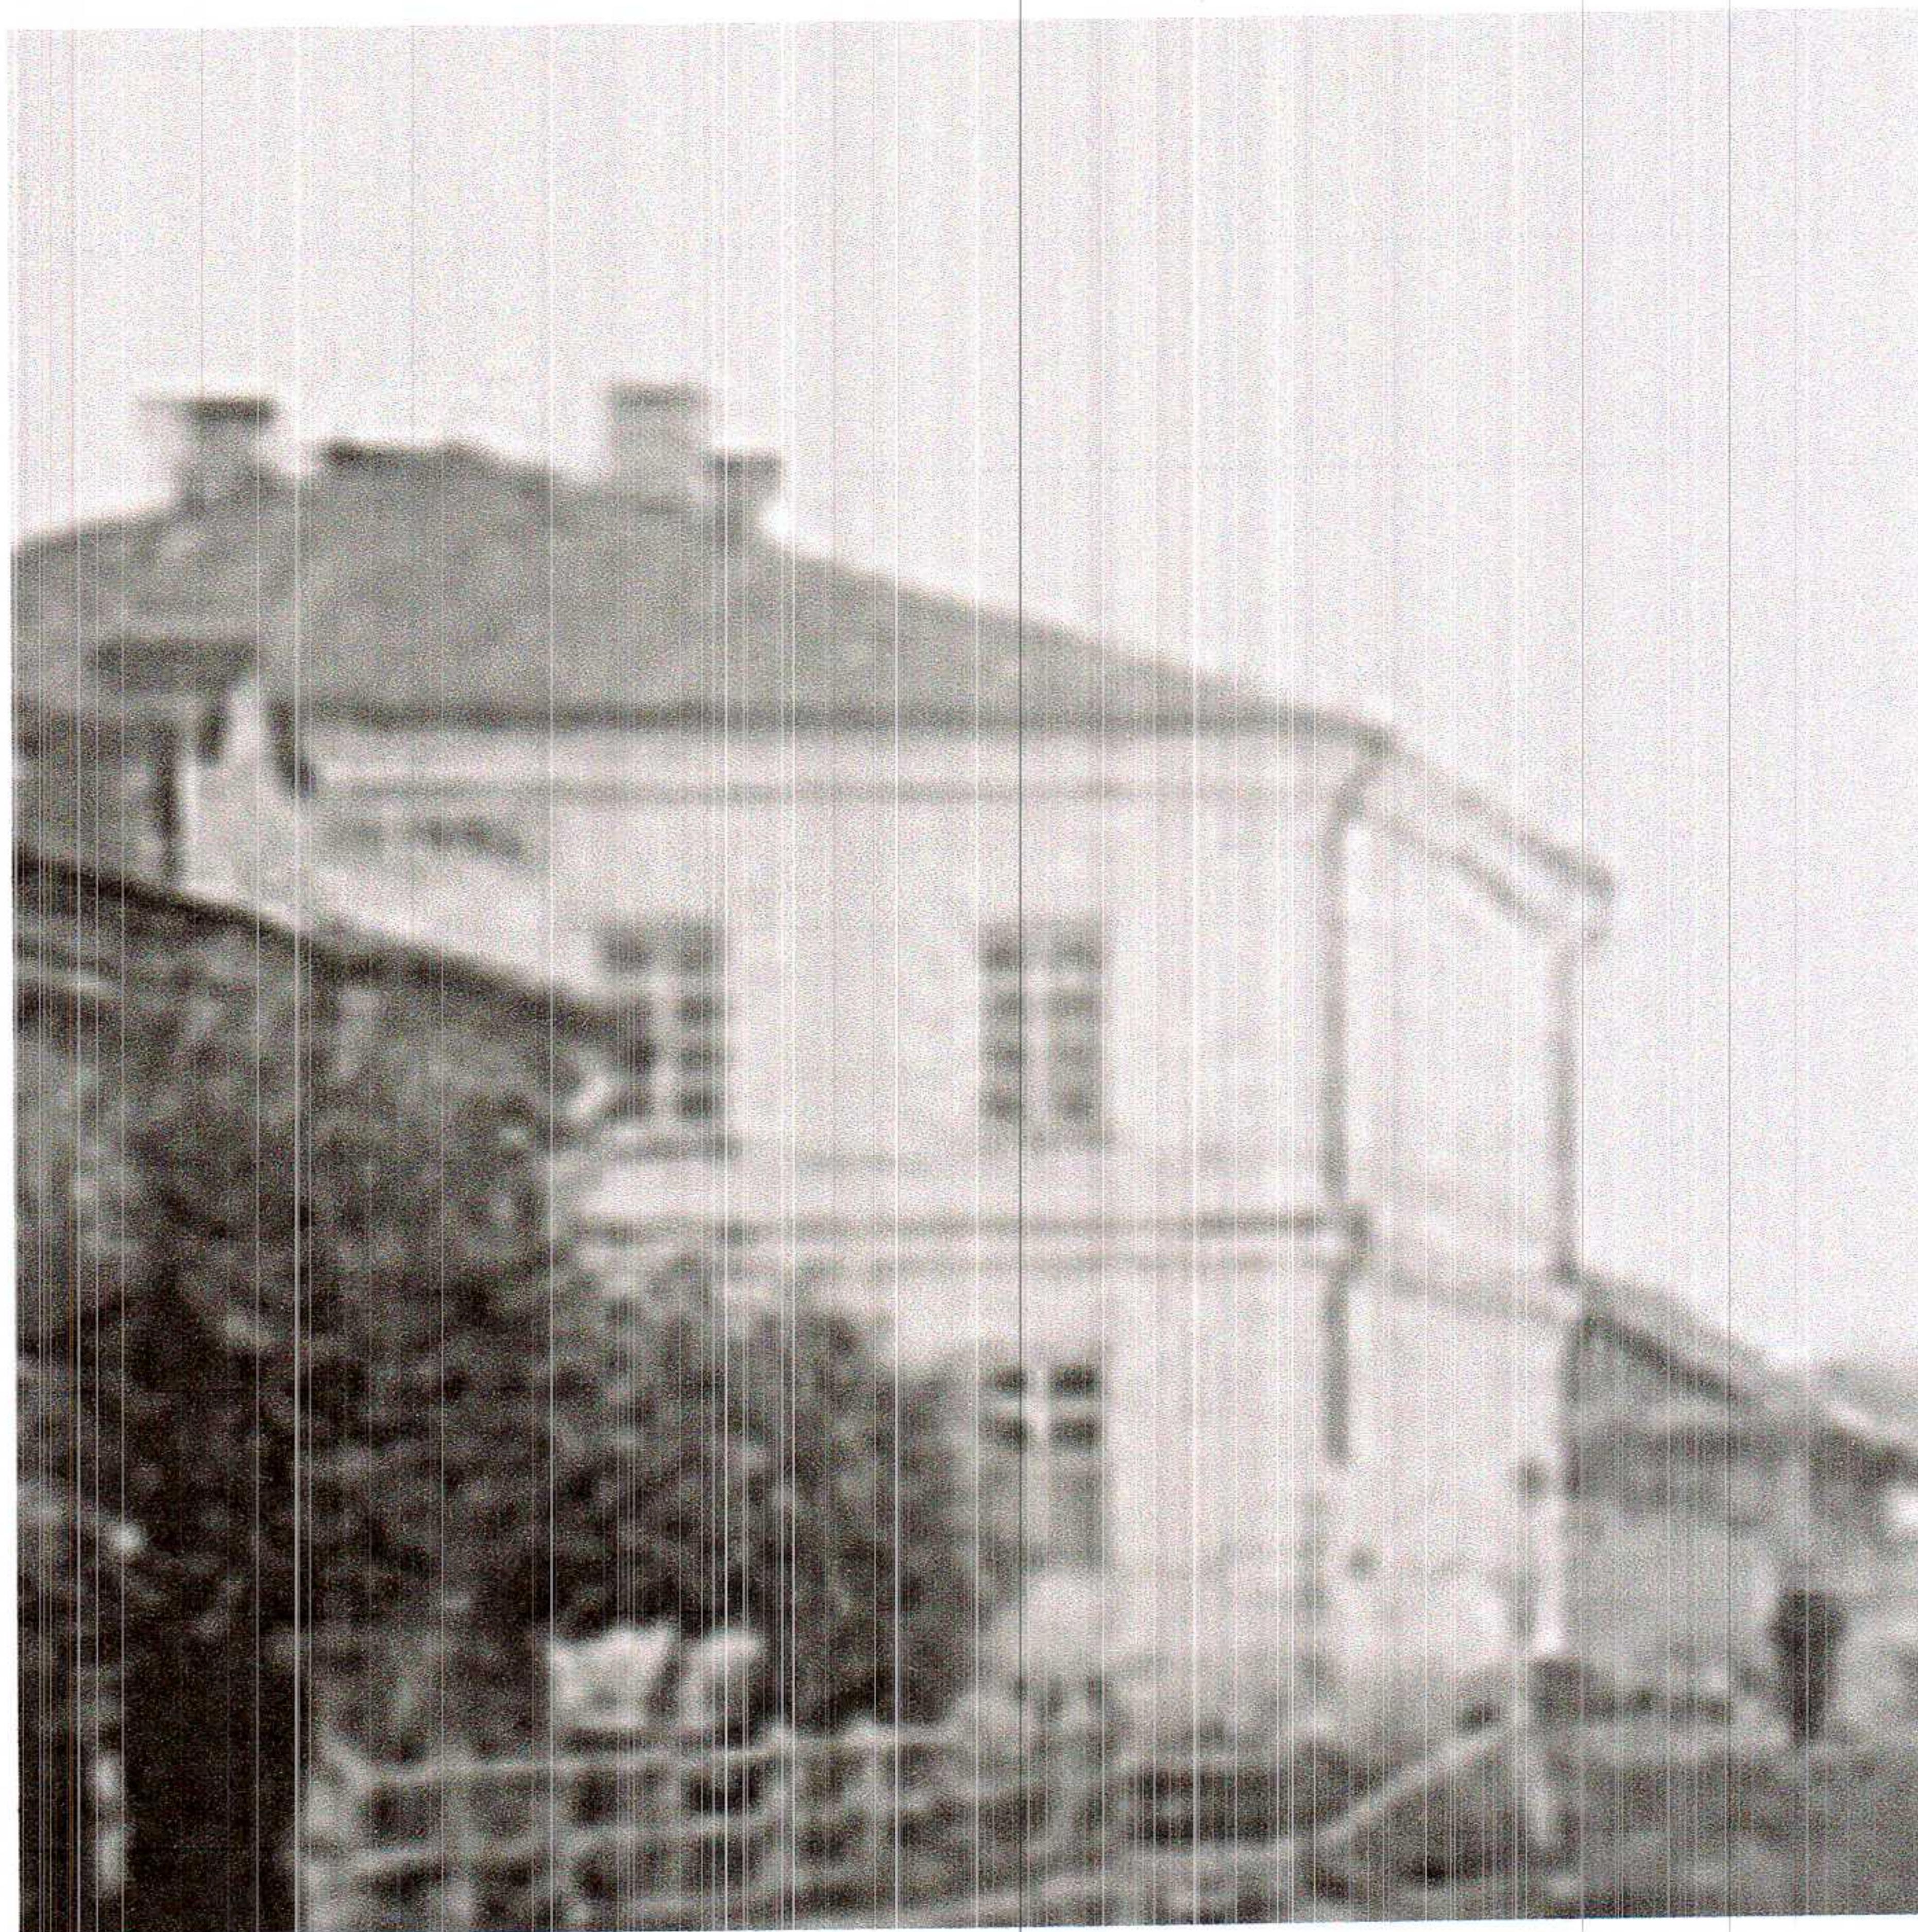
Рис. 13. Рисунок оконных переплетов с разбивкой на восемь полей остекления. Фрагмент фото 1903 и 1956 гг.

5) рисунок переплетов окон на кон. XIX-нач. XX вв. (Приложение к предмету охраны, рис. 13, 14).

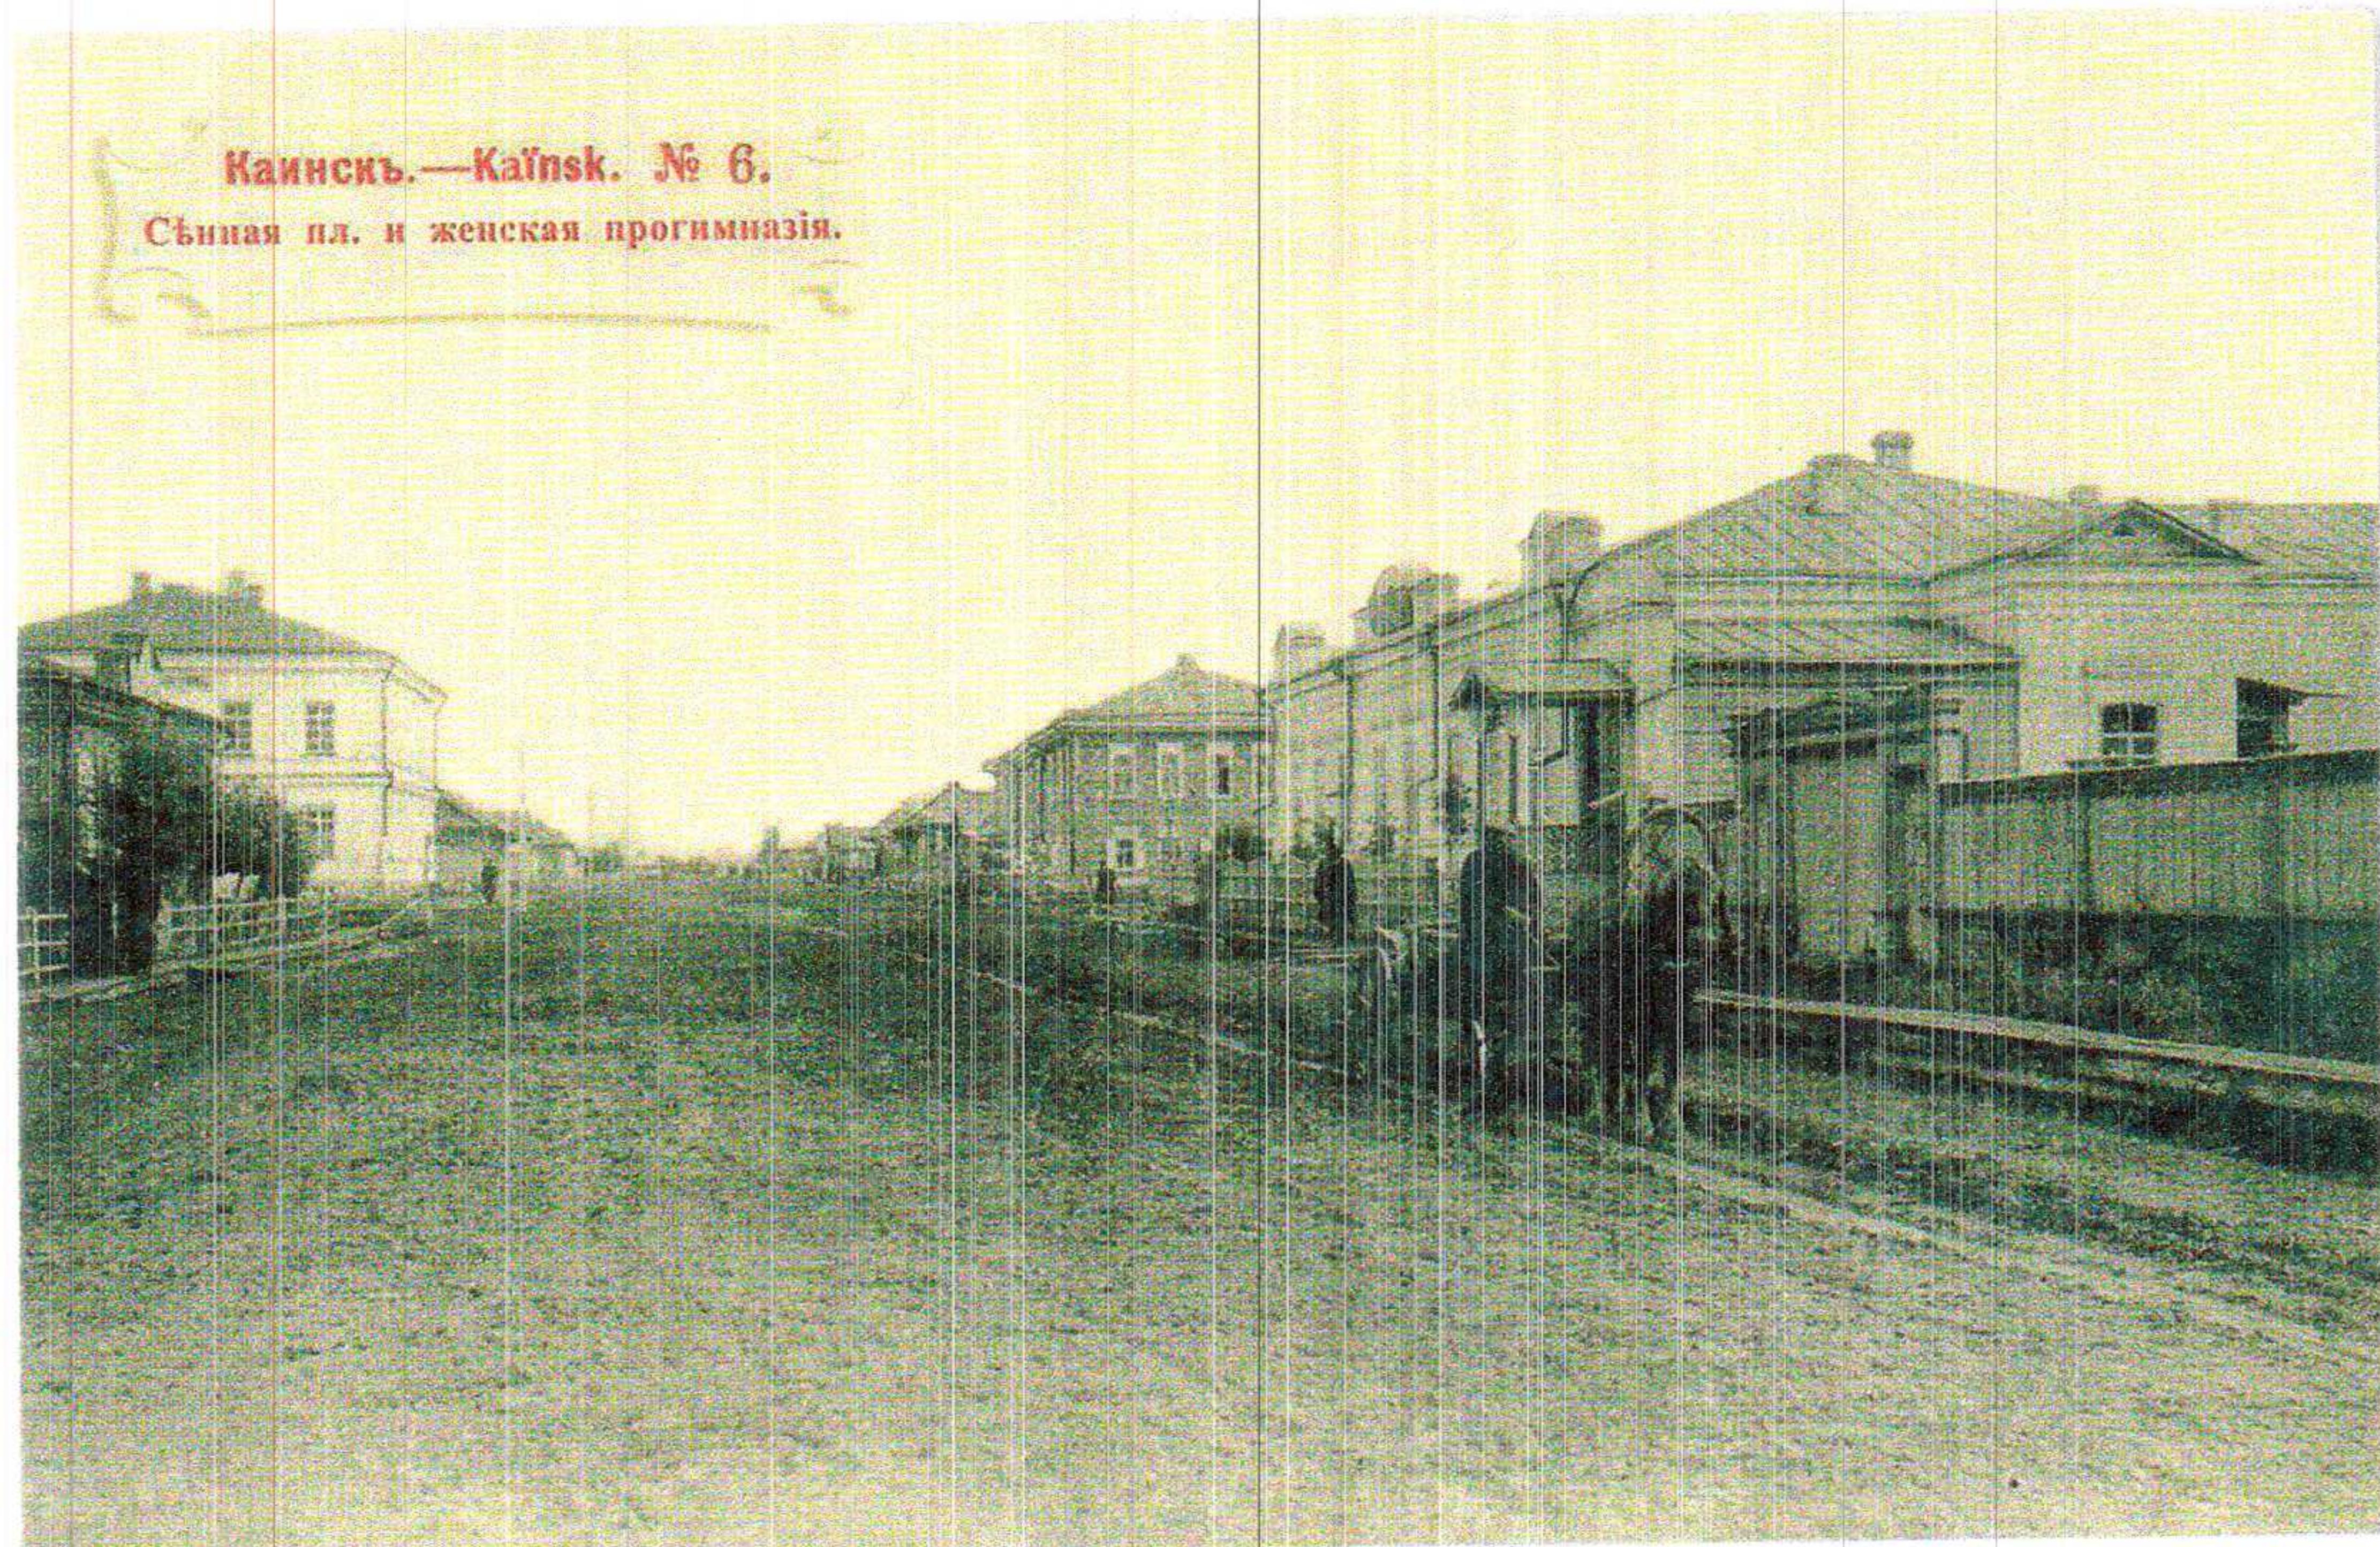
Рис. 15. Фото 1903 г. и схема на его основе, указывающая на исследуемый объект

4. Цветовое решение фасадов, включая цвет кровельного материала (Приложение к предмету охраны, рис. 15, 16):

- стены, элементы декора – цвета, приближенные по светлоте к белому;
- кровельный материал – темные тона, цвет уточняется в процессе реставрационного исследования;
- оконные и дверные блоки – цвета, приближенные по светлоте к белому.

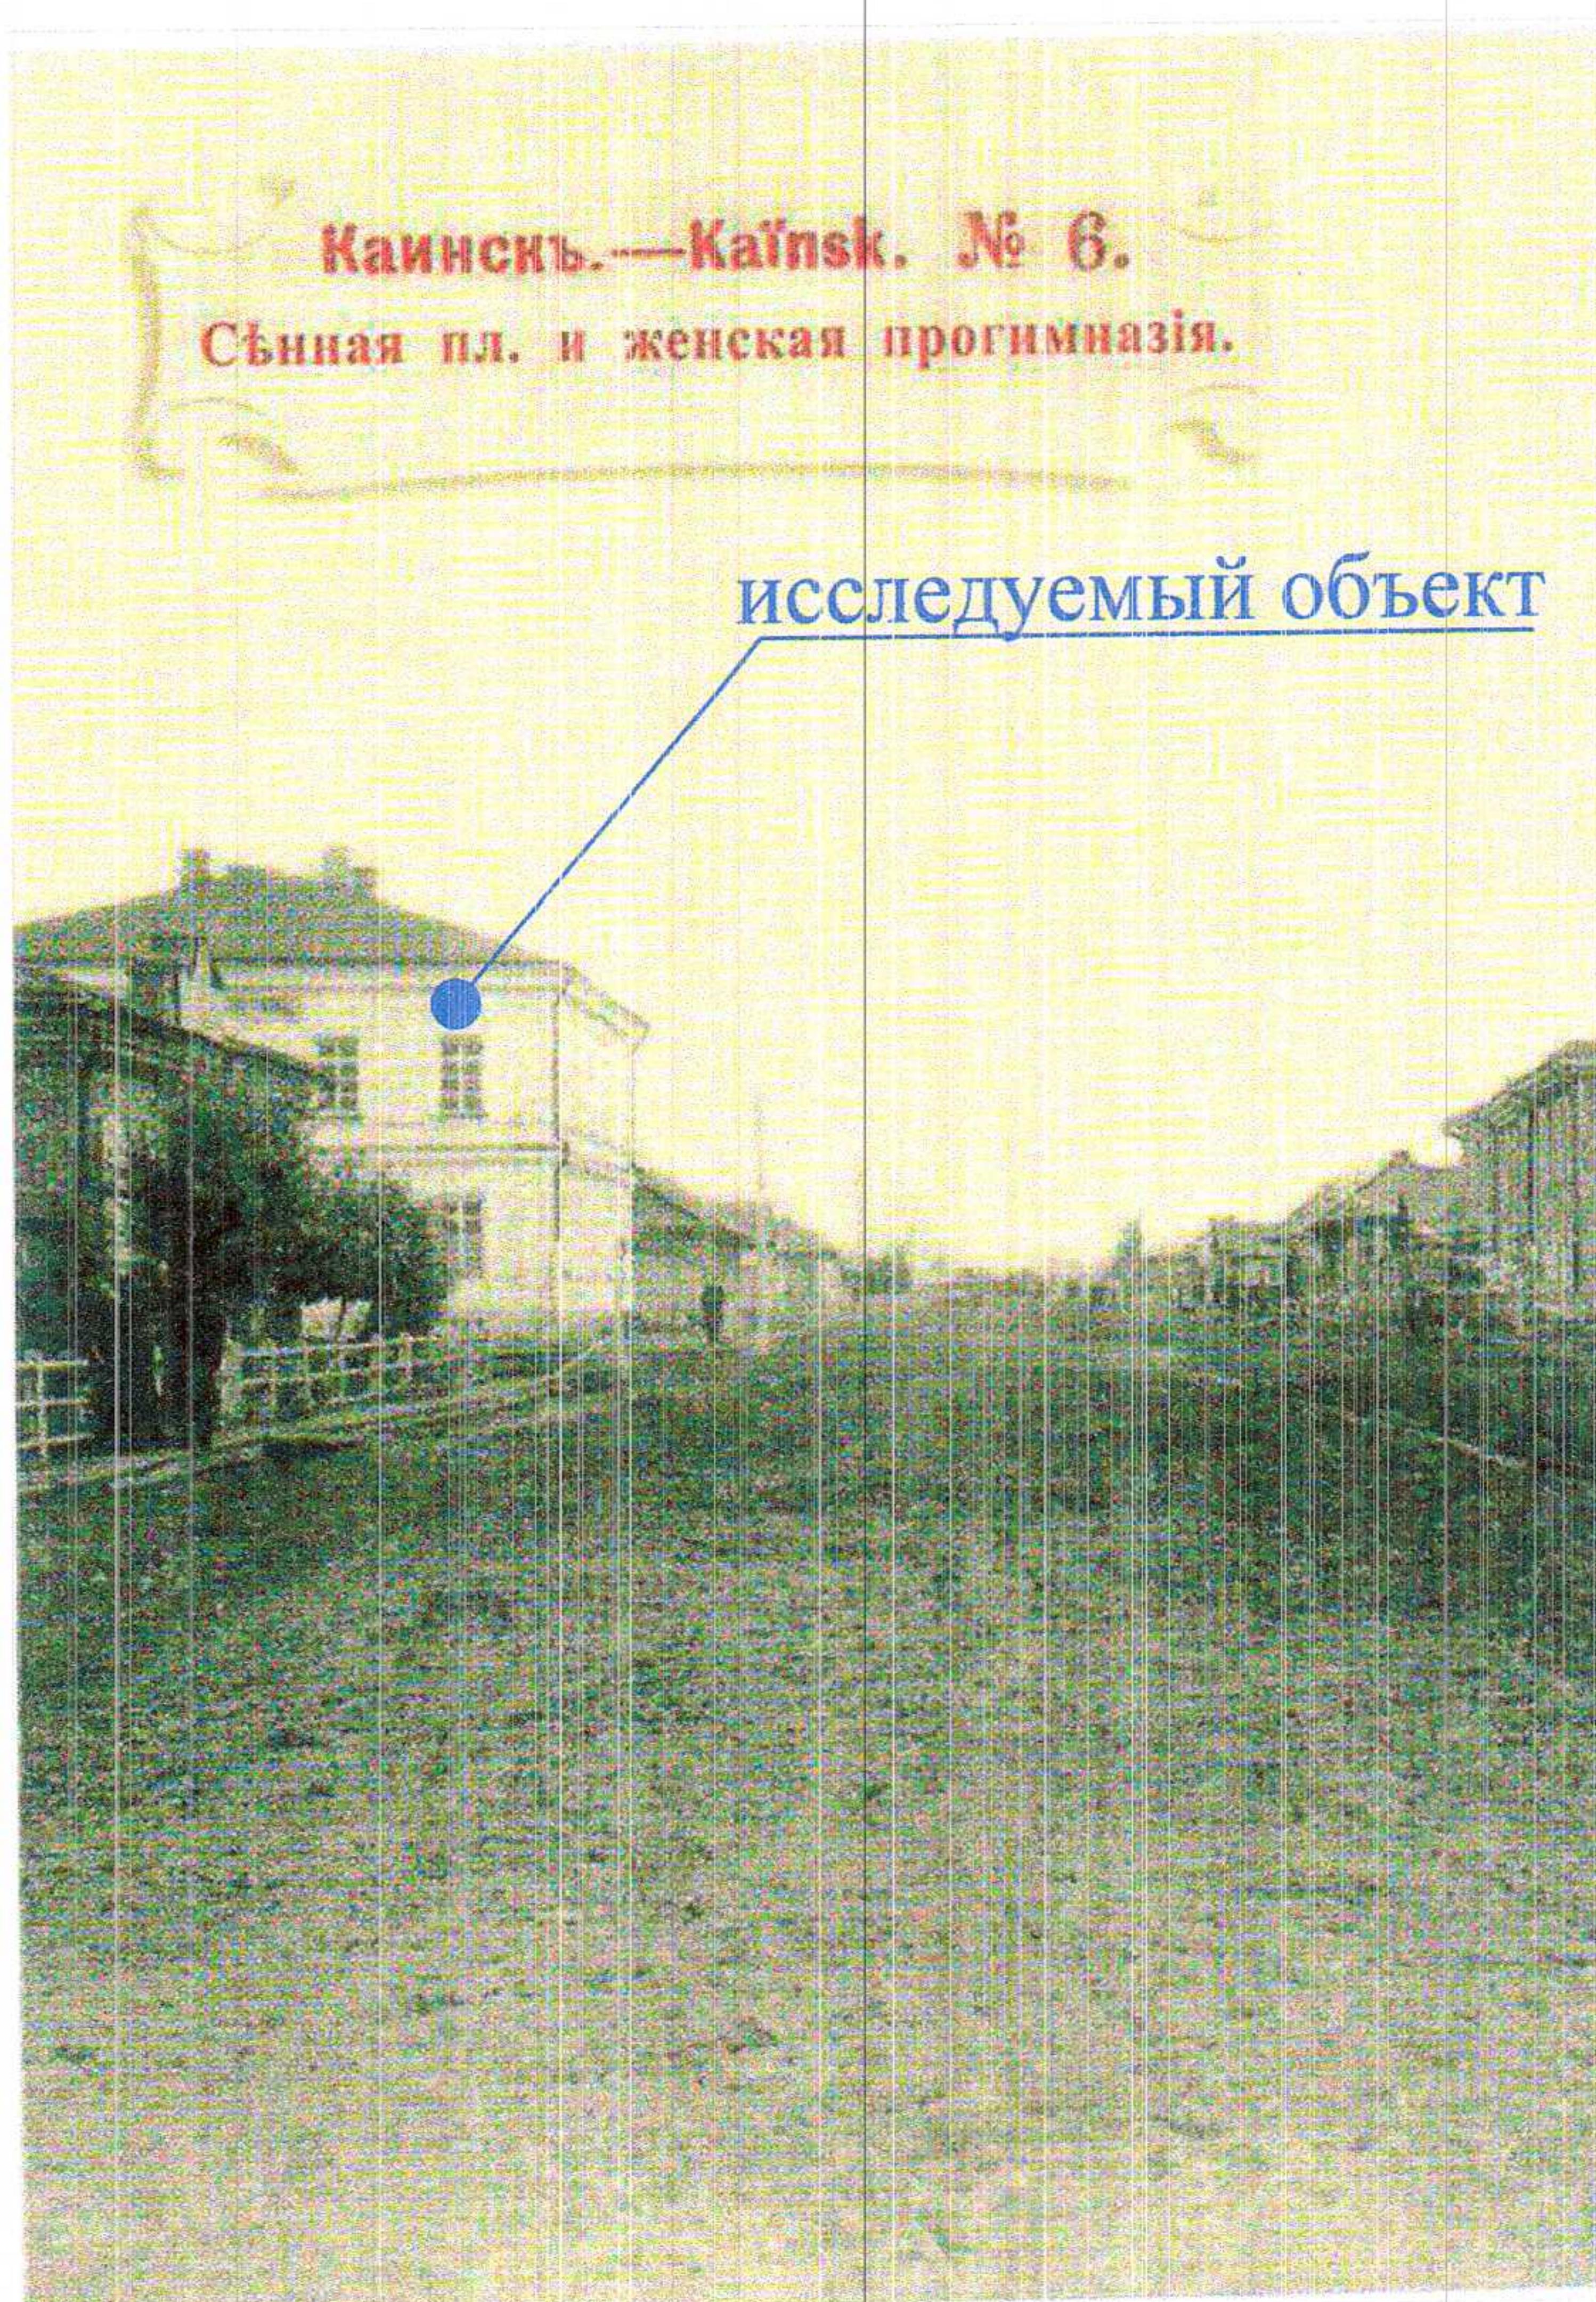
Рис. 16. Фото 1903 г. и схема на его основе, указывающая на исследуемый объект
