Об утверждении особенностей (предмета охраны) объекта культурного наследия регионального значения - памятника архитектуры «Кайнское уездное училище», расположенного по адресу:

Новосибирская область, г. Куйбышев, ул. Здинского, 16, послуживших основанием для включения его в единый государственный реестр объектов культурного наследия (памятников истории и культуры) народов Российской Федерации и подлежащих обязательному сохранению

Особенности (предмет охраны) объекта культурного наследия регионального значения - памятника архитектуры «Кайнское уездное училище», расположенного по адресу: Новосибирская область, г. Куйбышев, ул. Здвинского, 16, послужившие основанием для включения его в единый государственный реестр объектов культурного наследия (памятников истории и культуры) народов Российской Федерации и подлежащие обязательному сохранению

Графические материалы

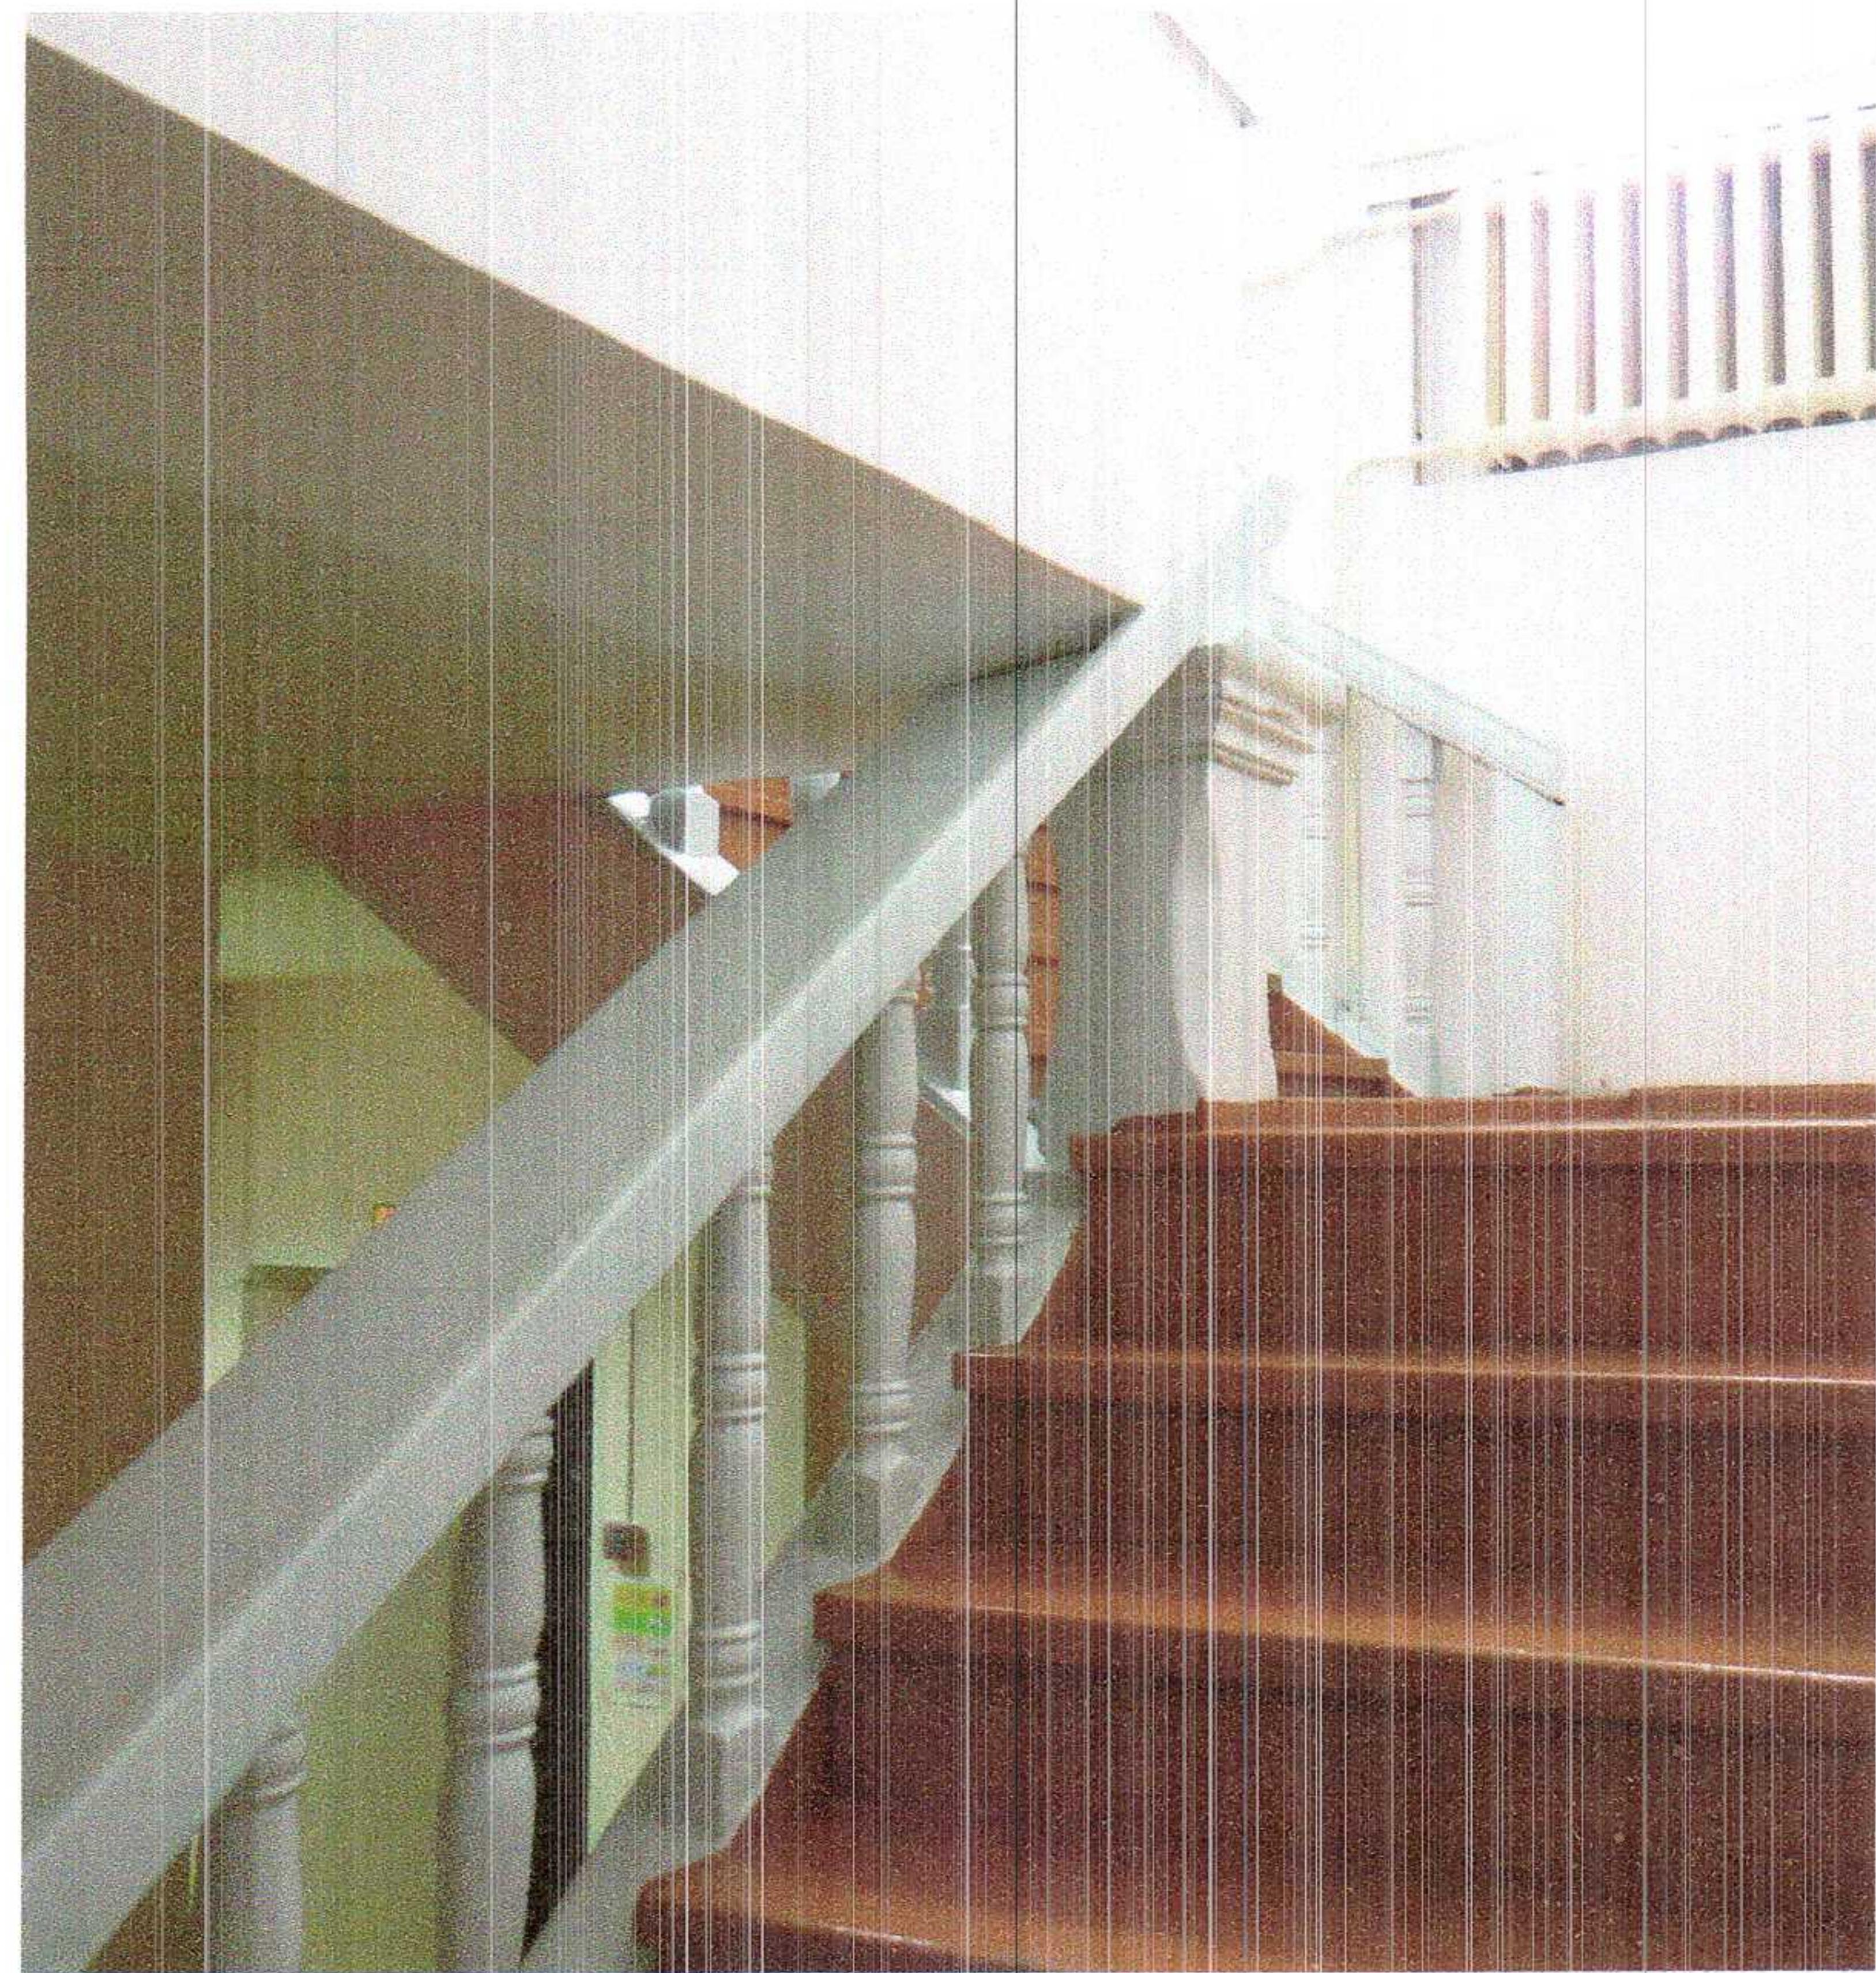
Рис. 19. Балюсины ограждения и архитектурно оформленное завершение столба-опоры.
Фото 2018 г.

1) местоположение, габариты и конфигурация деревянной лестницы, а также характер ее оформления, включая материал, габариты, профиль и конфигурацию балюсинг ограждения маршей, столба-опоры и материал поручня (Приложение к предмету охраны, рис. 17-20);

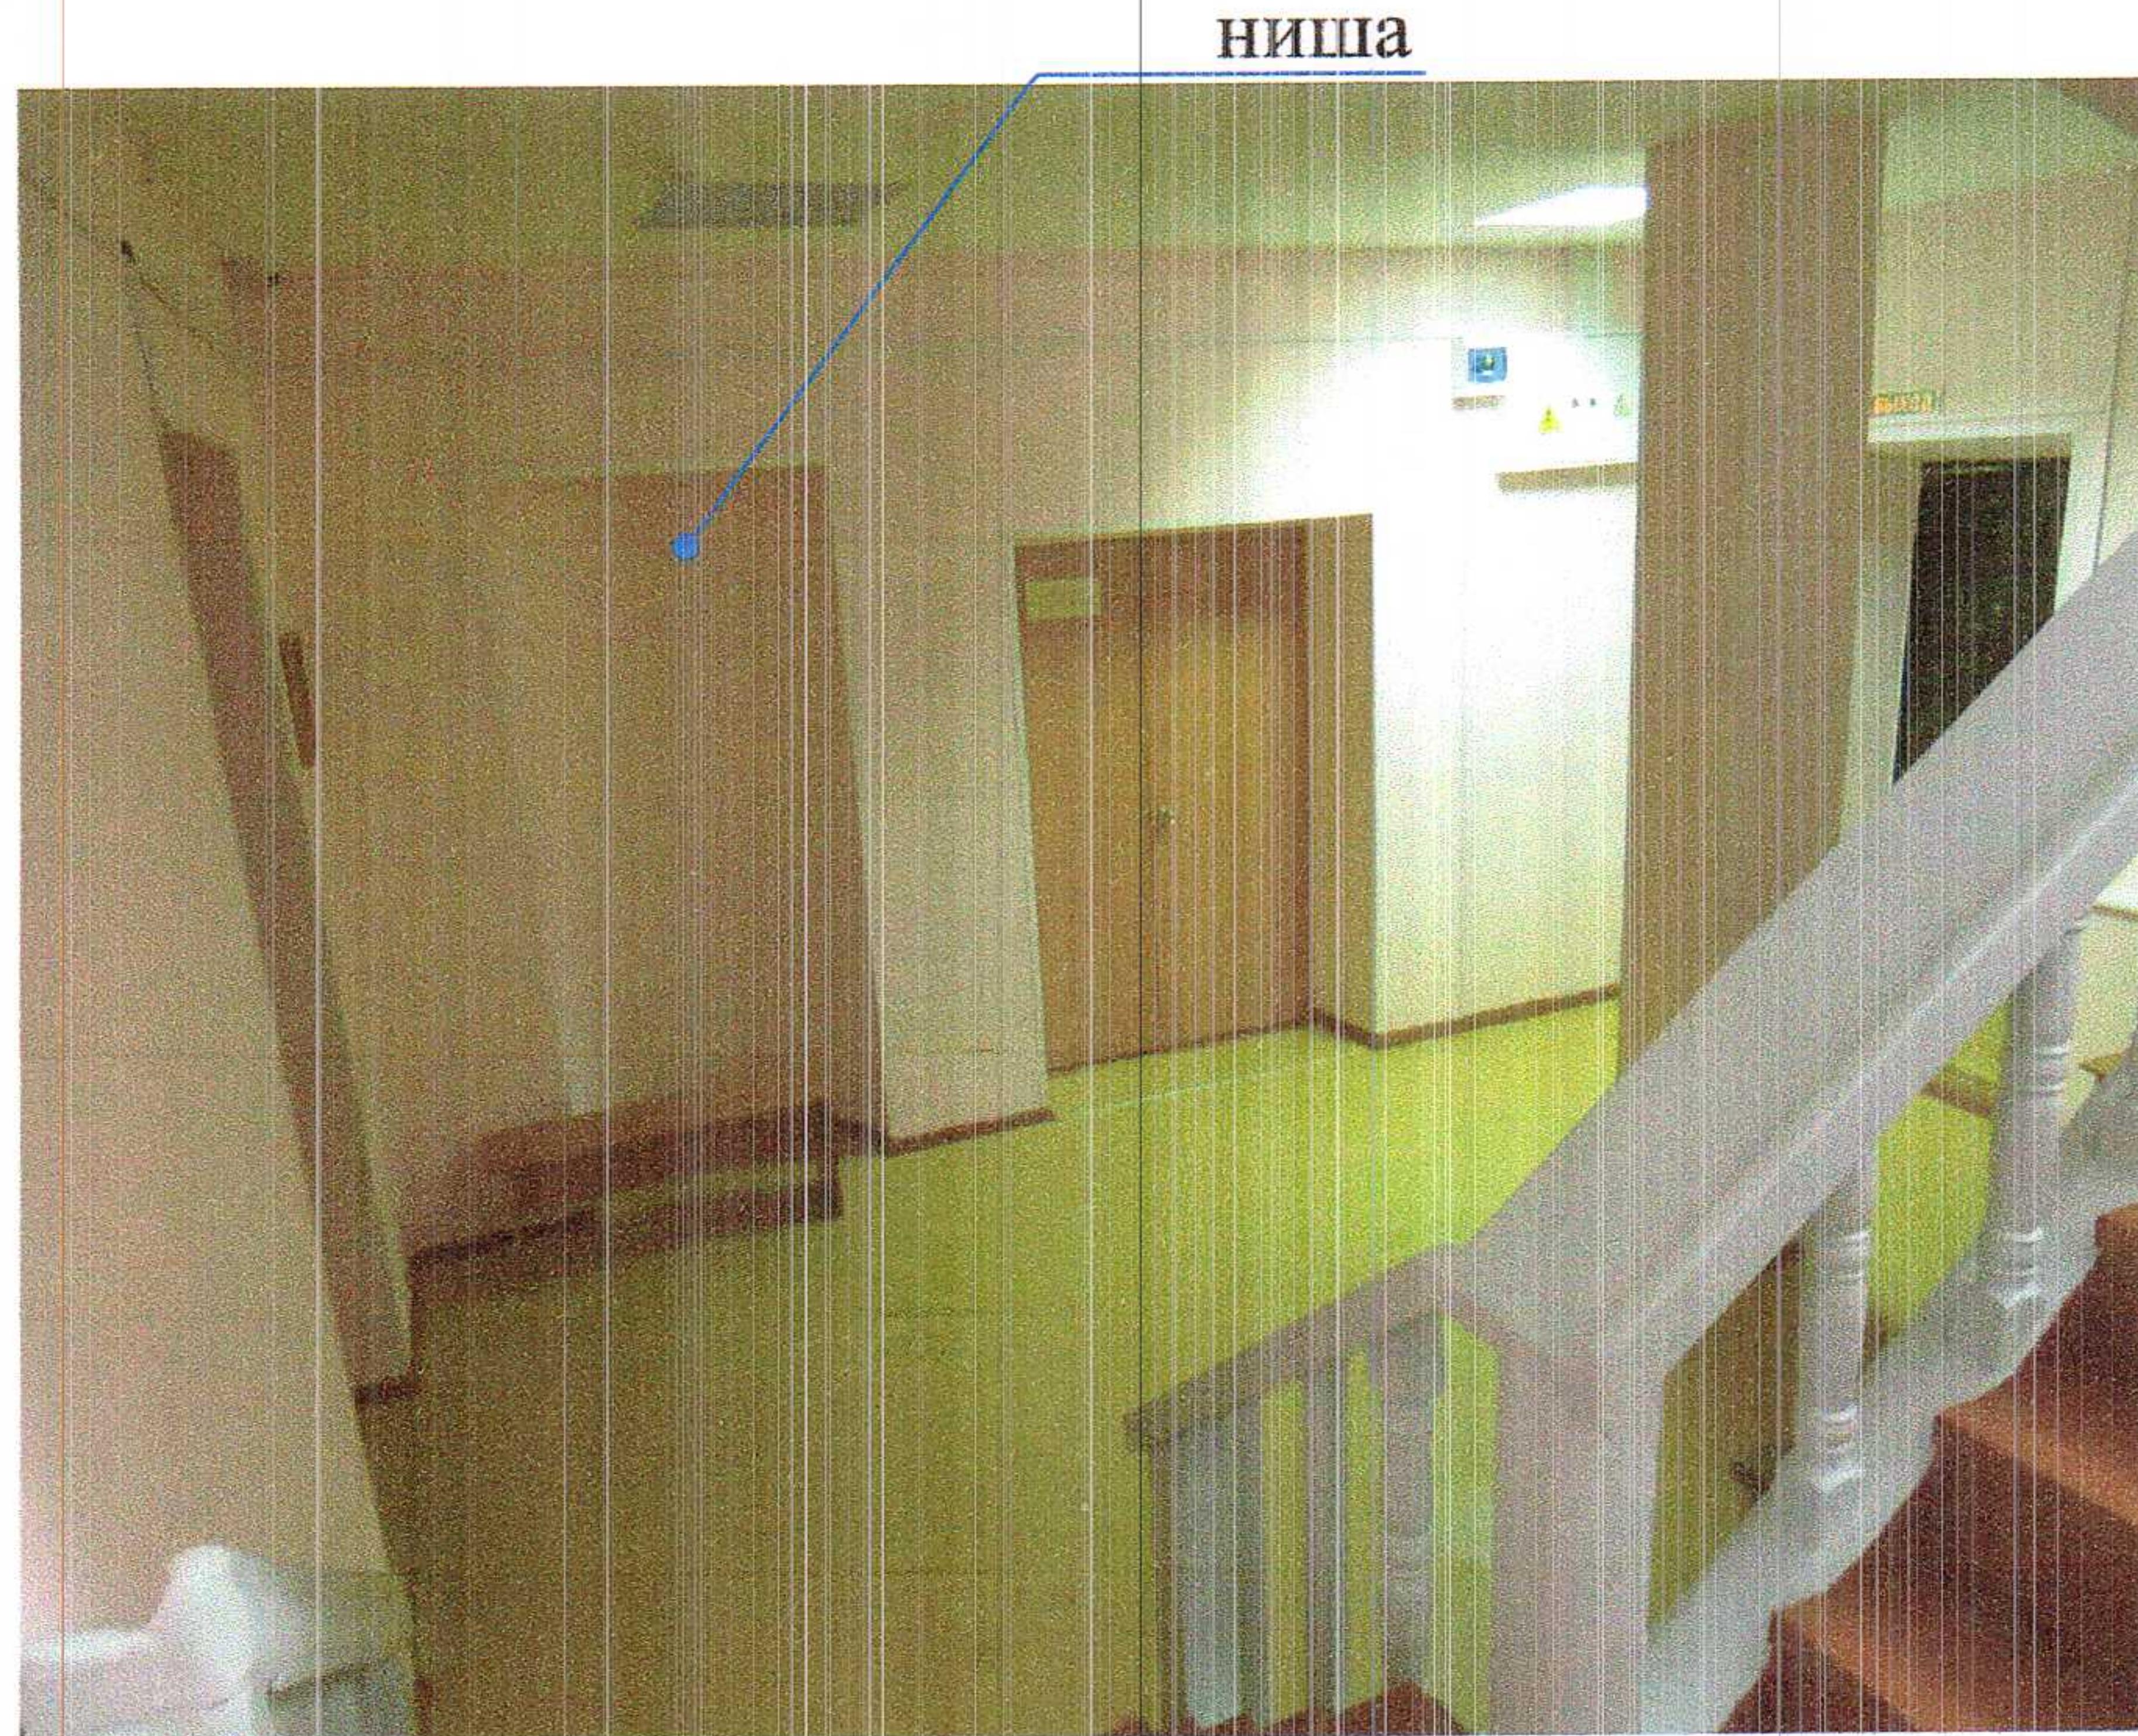
Рис. 21. Схема обозначения ниши на основе фото первого этажа 2019 г.

2) ниши (Приложение к предмету охраны, рис. 21, 22).

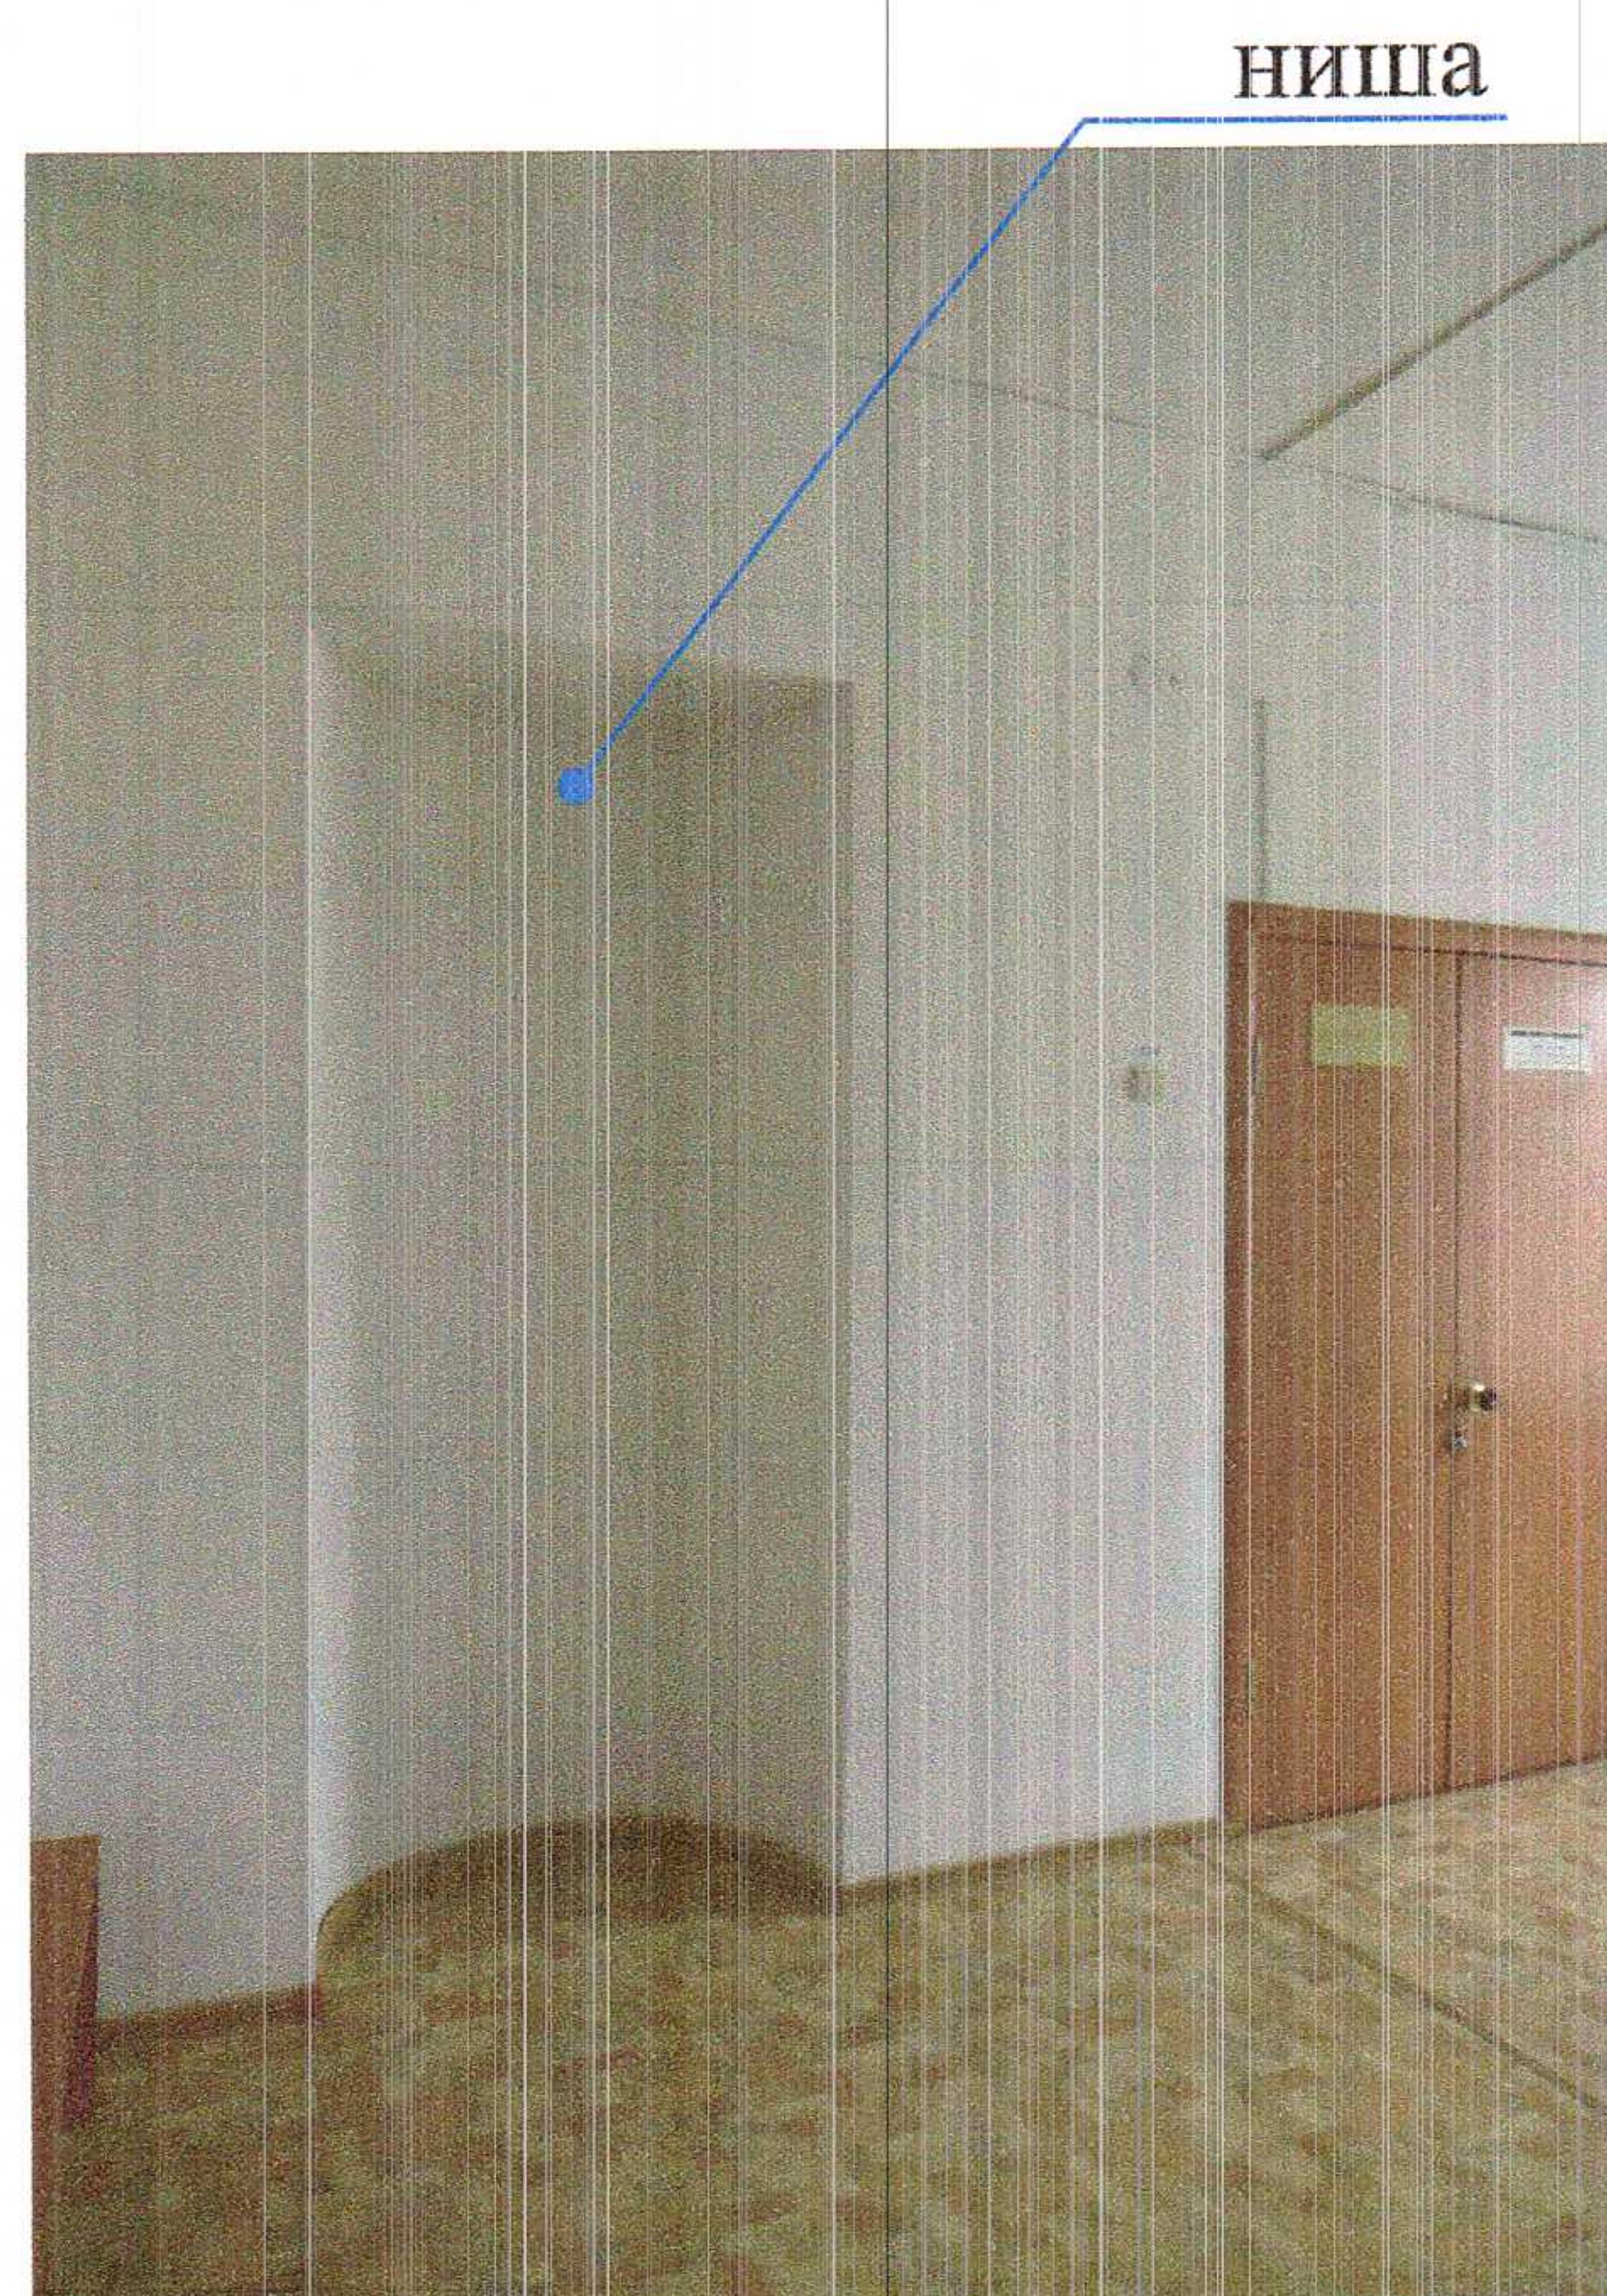
Рис. 22. Схема обозначения ниши на основе фото второго этажа 2019 г.
