## А К Т

**технического состояния объекта культурного наследия местного (муниципального) значения «Братская могила партизан», расположенного по адресу: Новосибирская область, г. Бердск, ул. Свердлова, городской сквер, включённого в единый государственный реестр объектов культурного наследия (памятников истории и культуры) народов Российской Федерации (далее – Реестр)**

**«06» июля 2020**

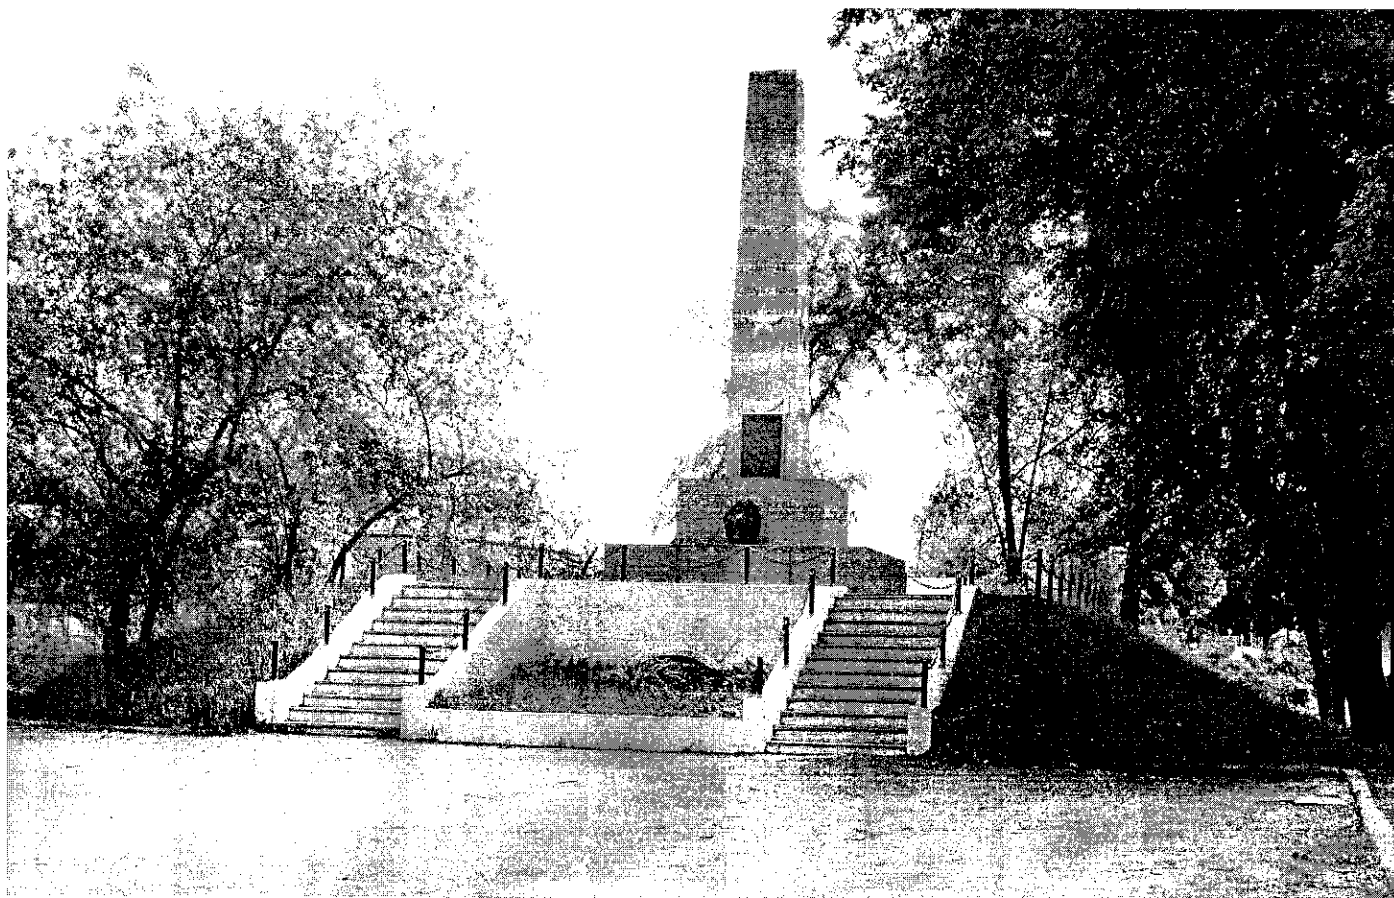
1.Общий вид с запада.

а) надмогильное сооружение (габариты, материал, надпись): обелиск выполнен в форме высокой усеченной пирамиды, установленной на двухъярусном ступенчатом постаменте с отвесными гранями (фото 1-12): высота верхней ступени 114 см, нижней – 80 см. Все элементы надмогильного сооружения имеют в основании квадрат. Памятник выполнен из кирпича и железобетона. Боковые грани элементов отделаны декоративной фактурной штукатуркой, горизонтальные поверхности постамента облицованы керамогранитом. На стенках постамента наблюдаются потеки и вандальная надпись на тыльной стороне (фото 11,12). Рекомендуется выполнить обновление окраски поверхностей.

На лицевой северо-западной стороне обелиска размещена металлическая мемориальная доска (фото 1,2,5,9,11,16) размером 1×0,75 м с рельефной надписью: «Партизанам гражданской

Два лестничных марша из двенадцати ступеней, восходящие к вершине холма со стороны площади, фланкируют подпорную стену, возведенную вдоль основания холма (фото 1,2,5). Еще один лестничный марш нисходит к парку по откосу на противоположной стороне холма (фото 3,4,6). Ограждения лестниц выполнены из цепей, закрепленных к столбикам по типу ограждения верхней площадки. Ступени лестничных маршей выполнены из мозаичного бетона: имеются локальные дефекты в ходовых местах. Требуется выполнить ремонт кромок ступеней.

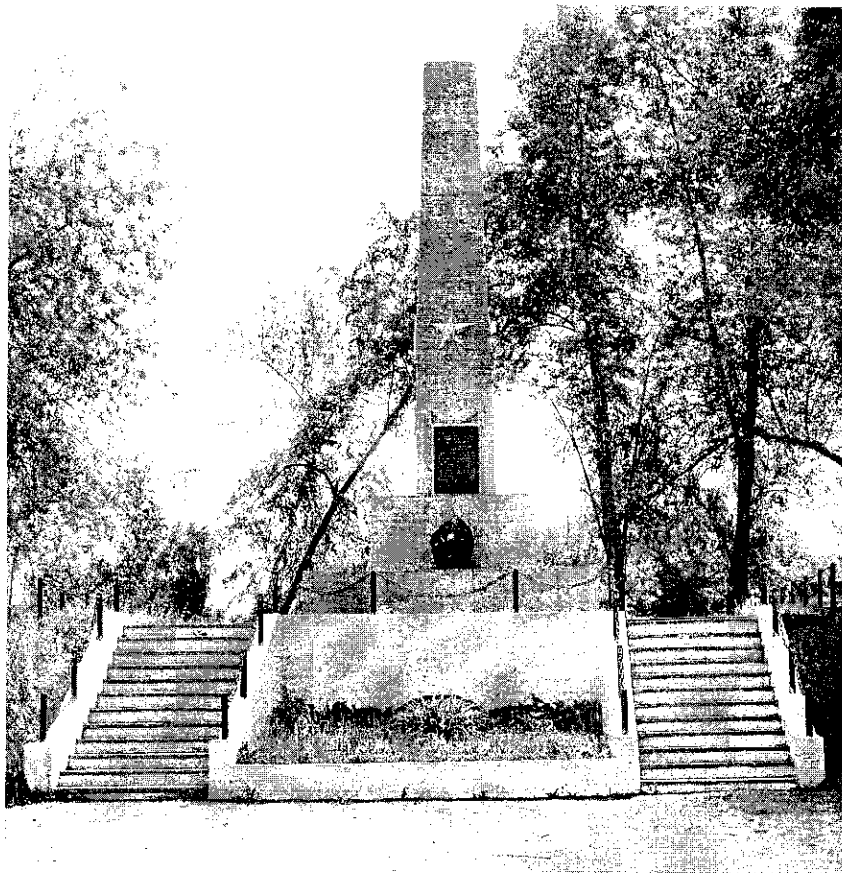
5. Лицевая сторона мемориала.

б) ограда, калитка (материал, состояние): площадка захоронения находится на вершине холма и огорожена по периметру вдоль откосов цепями, закрепленными к столбикам круглого сечения (фото 5-8, 13,14) высотой 80 см. Элементы ограждения выполнены из металла, окрашены. Состояние ограждения удовлетворительное.

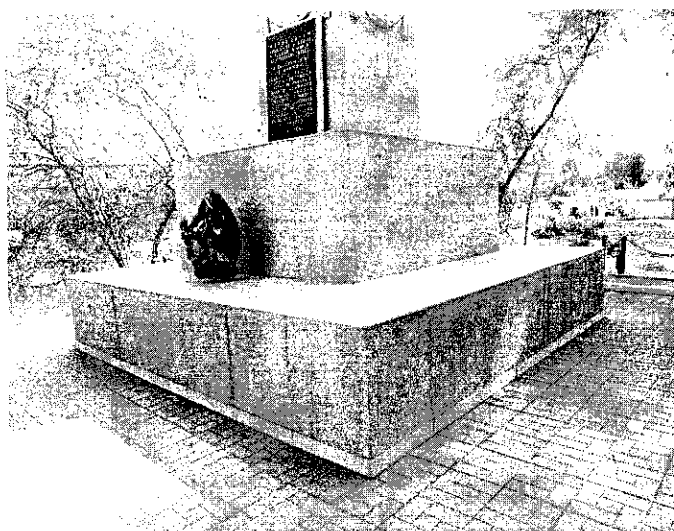
11. Лицевая и боковая (юго-западная) стороны постамента.

в) состояние территории Памятника в пределах охранной зоны (благоустройство, озеленение и пр.): участок квадратной площадки вокруг обелиска вымощен тротуарной плиткой и обрамлен по периметру бордюрным газоном (фото 11-14), откосы мемориального холма покрыты газонами, у основания холма с трех сторон высажены деревья, с четвертой стороны перед холмом устроена площадь с асфальтобетонным покрытием.
