**Акт технического состояния  
объекта культурного наследия федерального значения  
(за исключением объектов, перечень которых утверждается Правительством Российской  
Федерации), регионального, местного (муниципального) значения, выявленного  
объекта культурного наследия**

**«Братская могила 5 партизан, расстрелянных карательным отрядом Колчака»**

Сузунский район, с. Нижний Сузун

**МАТЕРИАЛЫ ФОТОФИКСАЦИИ**  
**объекта культурного наследия (памятника истории и культуры) народов**  
**Российской Федерации федерального значения, регионального значения,**  
**местного (муниципального) значения, выявленного объекта культурного**  
**наследия**

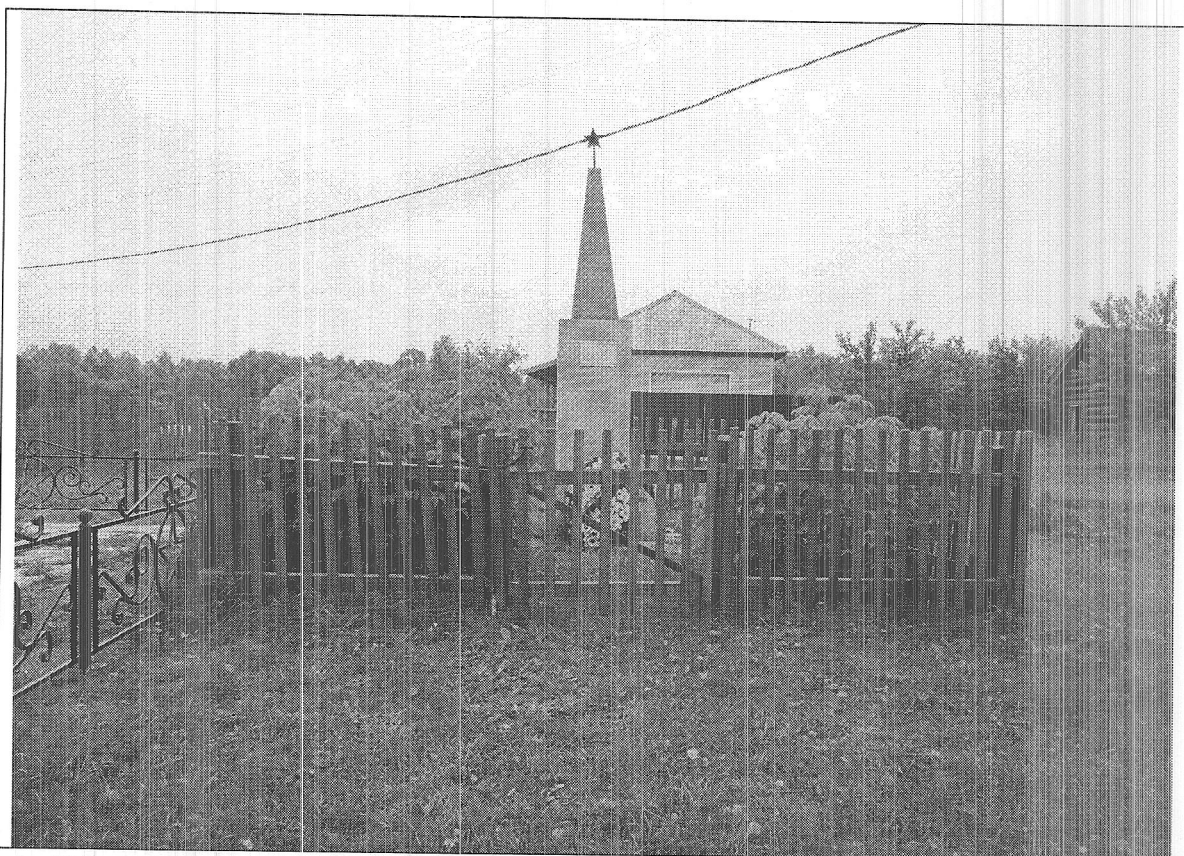
3.1. Общее состояние (характеристика состояния объекта в целом, история его видоизменений и прочее): удовлетворительное.

1. Общий вид объекта культурного наследия.

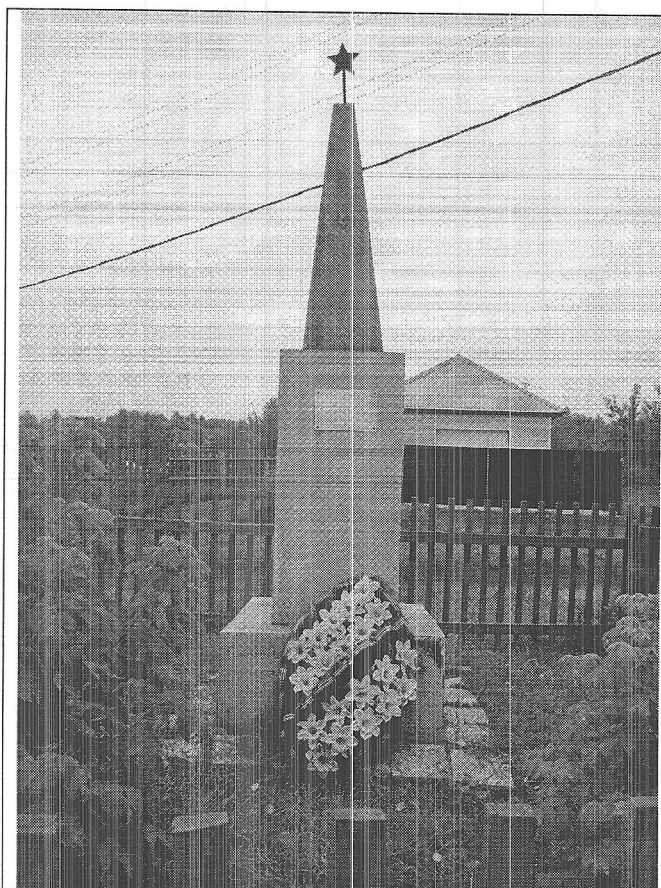
а) надмогильное(ые) сооружение(я) (обелиски, постаменты, плиты, надписи, скульптуры): представляет собой трехступенчатый обелиск: основания высотой 45 см, средней части в форме параллелепипеда, вытянутого по вертикали, высотой 130 см, завершённого четырёхгранным объёмом конической формы, высотой 130 см, увенчанном металлической пятиконечной звездой красного цвета на металлическом шпиле. Памятник выполнен из листового металла, окрашенного в голубой цвет. Окрасочный слой значительно повреждён, металл начал ржаветь. Наблюдается отклонение обелиска от вертикали.

2. Вид с северной стороны объекта культурного наследия.

Состояние удовлетворительное. Требуется устранить крен обелиска и окрасить его заново.

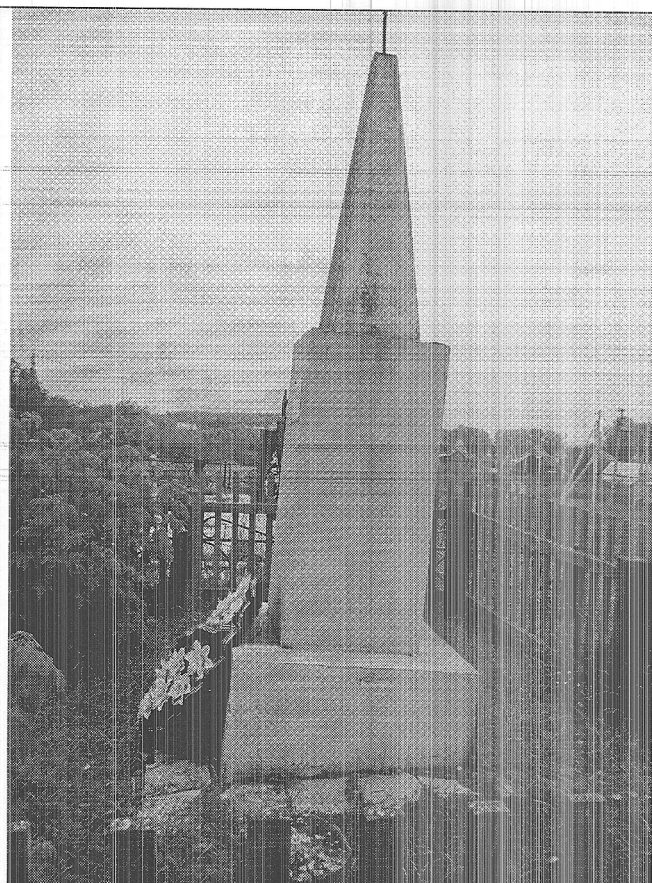
3. Вид с западной стороны объекта культурного наследия.

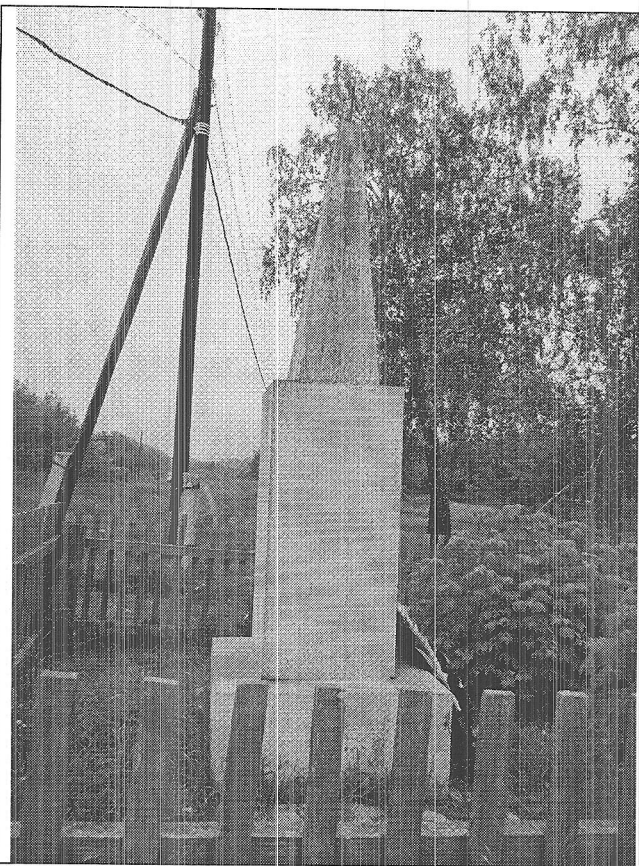
4. Вид с восточной стороны памятника.

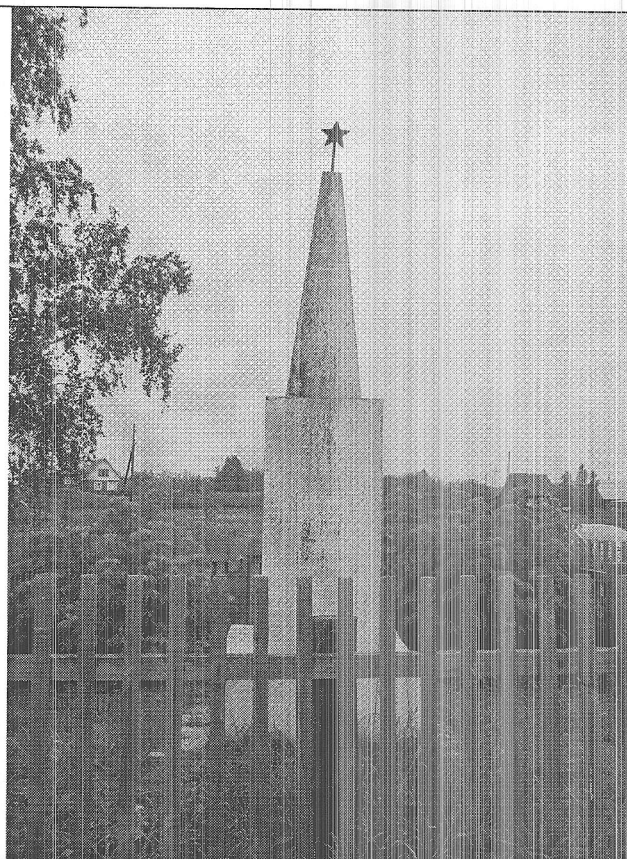
5. Вид с южной стороны памятника.

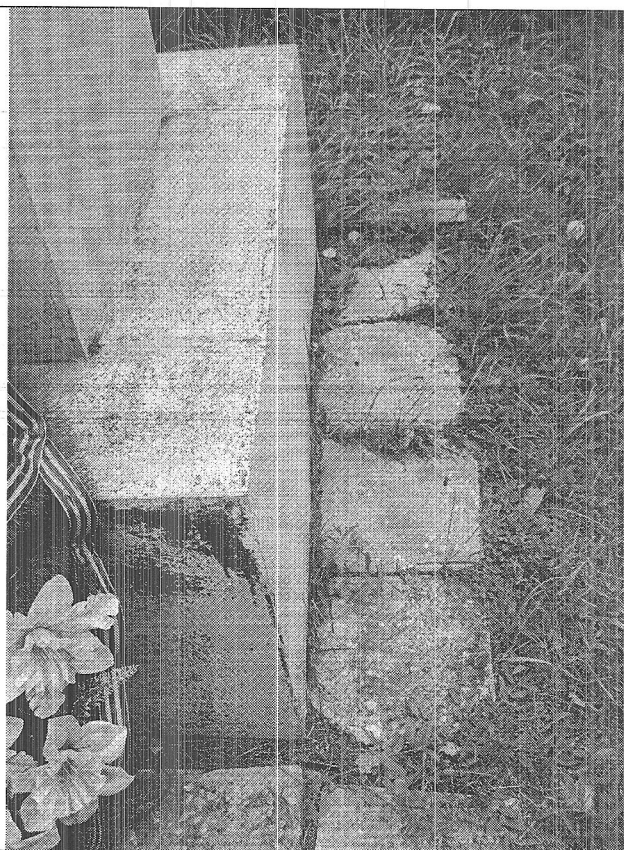
б) зеленые насаждения (массивы, рожи, куртины, группы, одиночные посадки, аллеи, рядовые посадки, изгородь, бордюры, шпалерные посадки, вертикальное озеленение, газоны, клумбы, цветники, рабатки, поляны, лужайки, опушки, ценные насаждения, в том числе старовозрастной древостой): территория представляет собой грунтовую площадку с травяным покровом и сорной порослью. С трех сторон (северной, западной и восточной) обелиска выложена крупноразмерная бетонная плитка. Плитка имеет сколы, выбоины, проседание отдельных плиток.

6. Дефекты окрасочного слоя основания. Состояние плитки.

Общее состояние территории удовлетворительное. Требуется выборочная замена плитки, удаление сорной поросли;

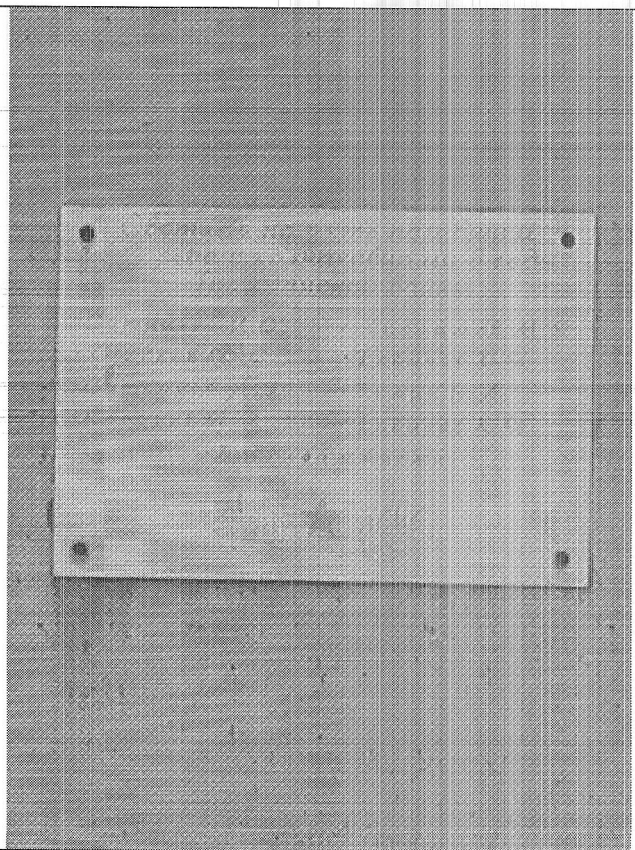
На северной стороне обелиска укреплен металлическая мемориальная доска с текстом: «Светлая память погибшим в борьбе с колчаковцами в годы Гражданской войны. Ситников И.С. Гладков Ф.С. Ситников А.И. Косырев Н.А. Харламов М.Я. Бабичев Д.Н. Рожин В.А. Бабичев К.Н. водолей с баржи» (фото 7). В нижней части мемориальной мемориальной доски расположена пятиконечная звезда и две лавровых ветви. Надпись плохо читается.

7. Мемориальная доска.

Состояние мемориальной доски неудовлетворительное. Требуется ремонт или заменить на новую.
