**Акт технического состояния  
объекта культурного наследия федерального значения  
(за исключением объектов, перечень которых утверждается Правительством Российской Федерации), регионального значения, местного (муниципального) значения, выявленного  
объекта культурного наследия**

09.12.2020

№ 23

«Мастерские», входящий в состав объекта культурного наследия «Завод водочный казенный.  
Комплекс»

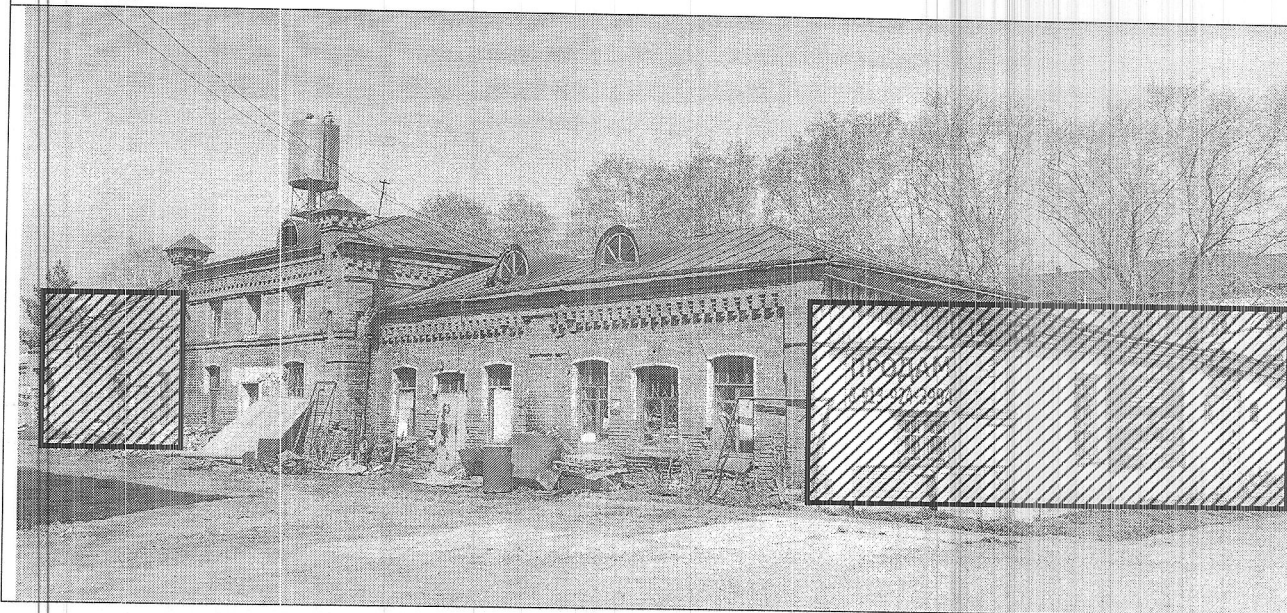
Схема 1.

4.1. К северо-западному, северо-восточному и юго-восточному фасадам выполнены пристройки из кирпича (приложение № 2 схемы 1-3).

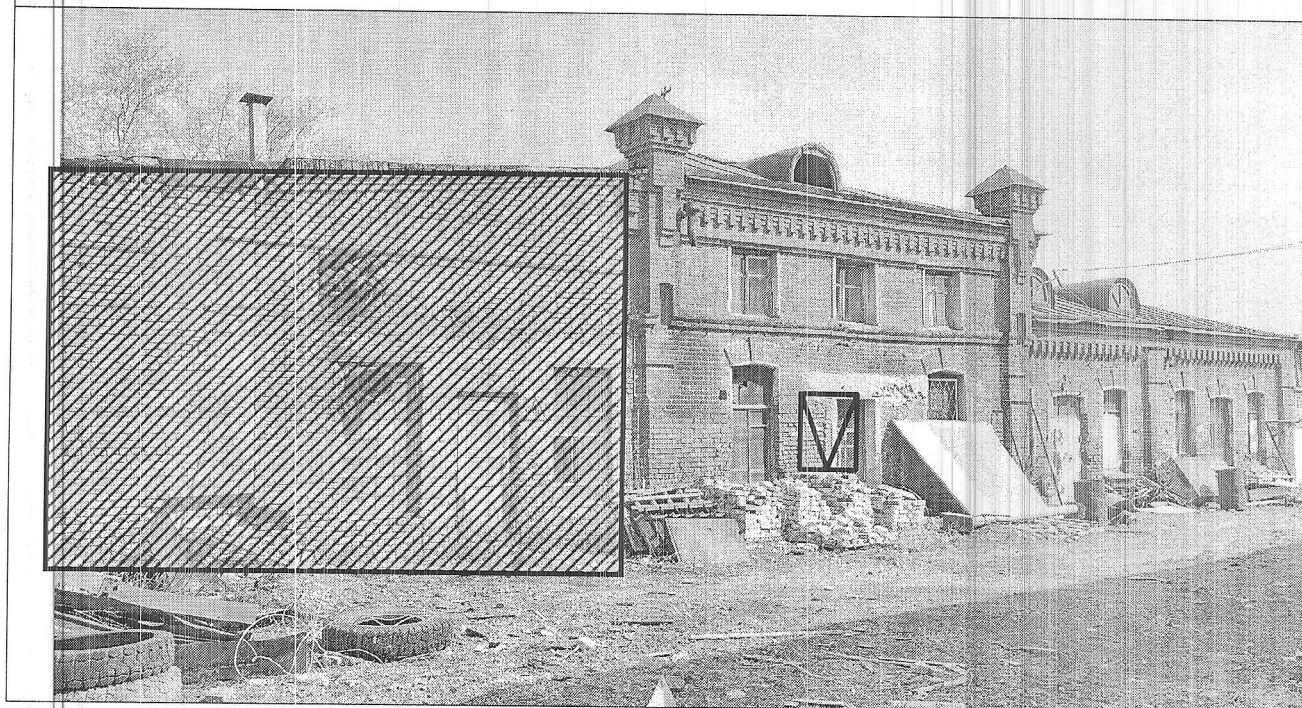
Схема 2.

4.2. В первоначальном проеме ворот двухэтажного объема устроено окно (приложение № 2 схема 2).

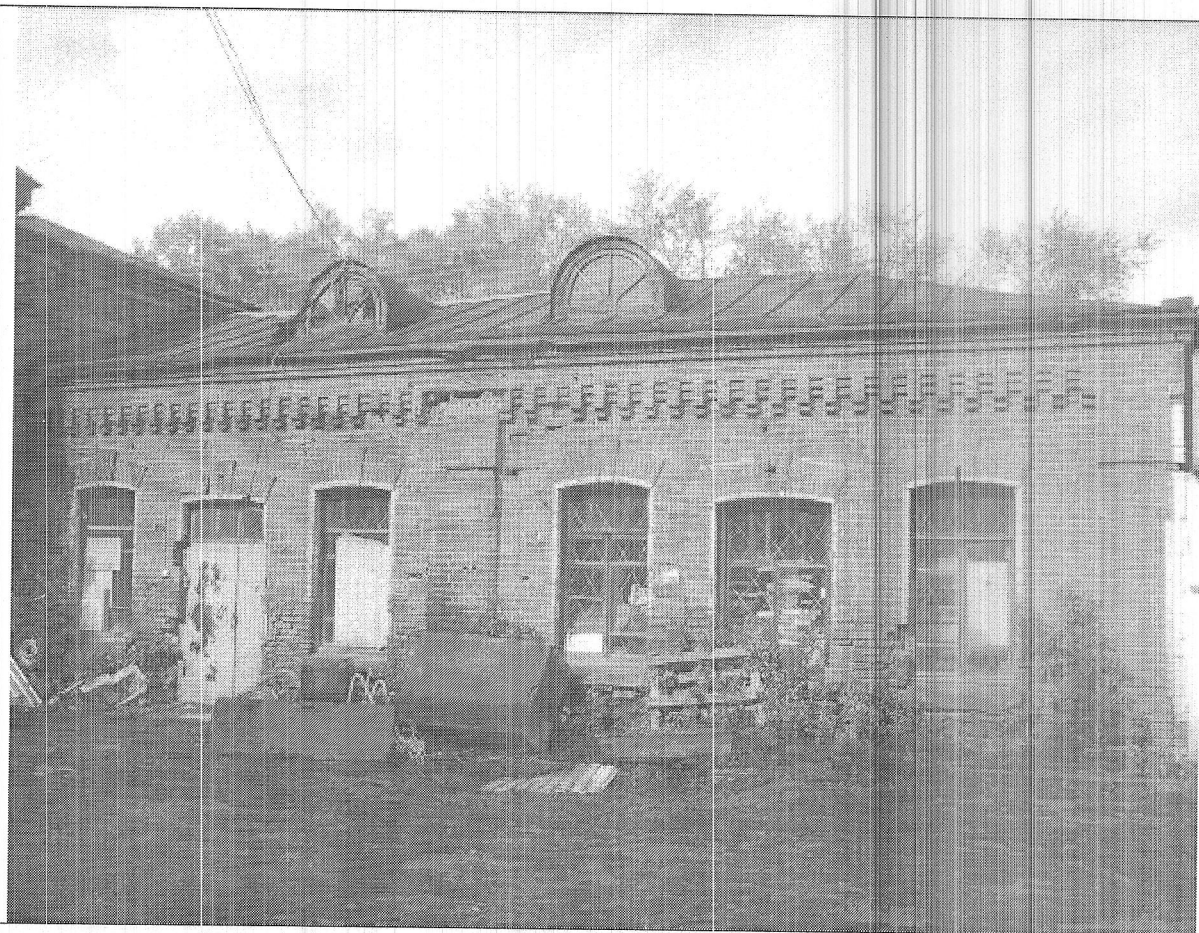
Композиция одноэтажного объема здания симметрична. Ось симметрии задана лопаткой по обе стороны, от которой, в пряслах стен, расположено по три проема. Проёмы завершены лучковыми перемычками с декоративным замковым камнем из кирпича клинчатой формы. Небольшую асимметрию задает расположение в правом прясле оконного проема, повторяющего по ширине и высоте перемычки дверной проем, который расположен в левом прясле. Широкий венчающий карниз по своему оформлению повторяет венчающий карниз двухэтажного объема.

Состояние декора в верхней части фасадов удовлетворительное. Кладка декоративных деталей в нижней части фасадов, особенно декор подоконной части наличников имеет разрушения: выпадение камней, выветривание кладочного раствора, разрыхление поверхностного слоя кирпичей. В этой части декоративное убранство требует проведения ремонтных работ.

Фото 4. Фрагмент юго-западного фасада. Одноэтажный объём.

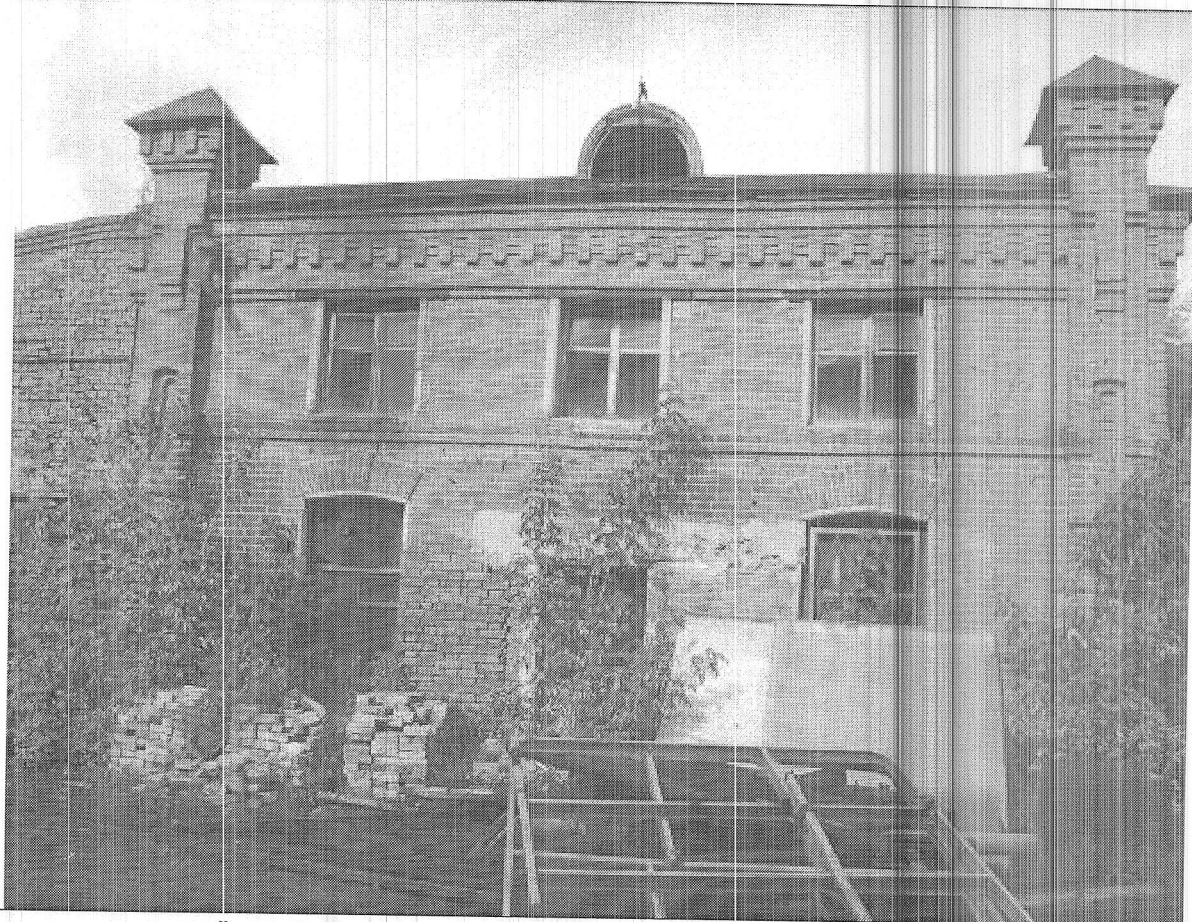
Углы двухэтажного объема акцентированы декоративными лопатками, украшенными нишами в виде лучковых арочек, упор которым дает междуэтажный карниз, переходящий на плоскости лопаток. В верхней части лопатки, выходящие на юго-западный фасад, оформлены фигурными выступами. Выше уровня венчающего карниза лопатки завершены кирпичными тумбами, покрытыми железом. Завершение стен (фризовая часть), а также завершение тумб декорированы рядами ступенчатых «зубчиков».

Фото 5. Фрагмент юго-западного фасада. Двухэтажный объём.

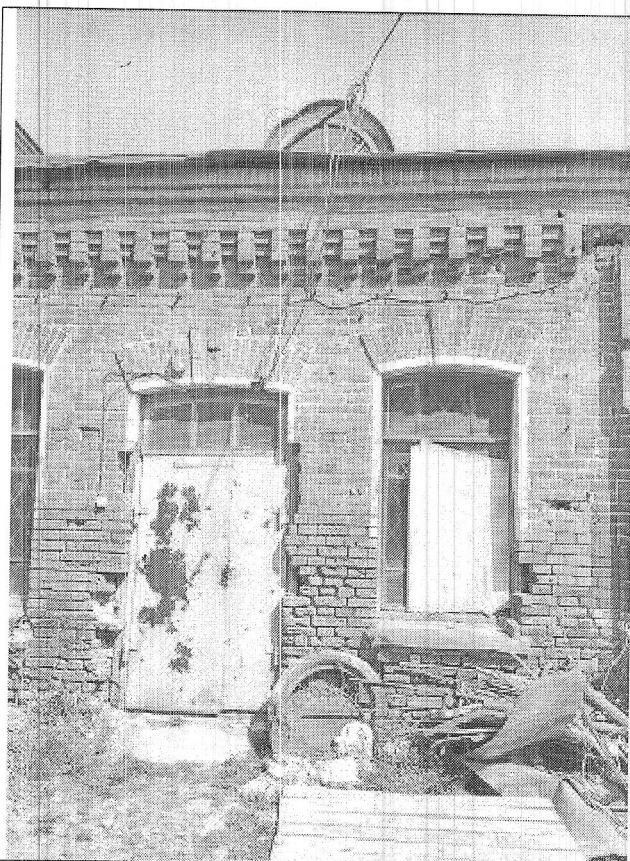
к) наружные двери и окна: наружная дверь в одноэтажный объем двустворчатая современная, из металлического листа окрашенная. Окраска отшелушивается. Над дверными полотнами фрамуга, которая имеет прозрачное заполнение в виде трехстекольной рамы. Окна первого этажа с лучковым завершением, деревянные, двойные, различных размеров, но с одинаковым рисунком расстекловки: распашные с верхней глухой фрамугой, девятистекольные. Окна второго этажа прямоугольные, деревянные, двойные, распашные, четырехстекольные. Подоконники всех окон в помещениях оштукатурены. Дерево оконных рам рассохлось, наблюдается расшатанность в местах сочленения, отшелушивание окрасочного слоя. В целом окна в удовлетворительном состоянии. Требуется окраска.

Фото 8. Дверь главного входа на юго-западном фасаде, венчающий карниз одноэтажного объёма.

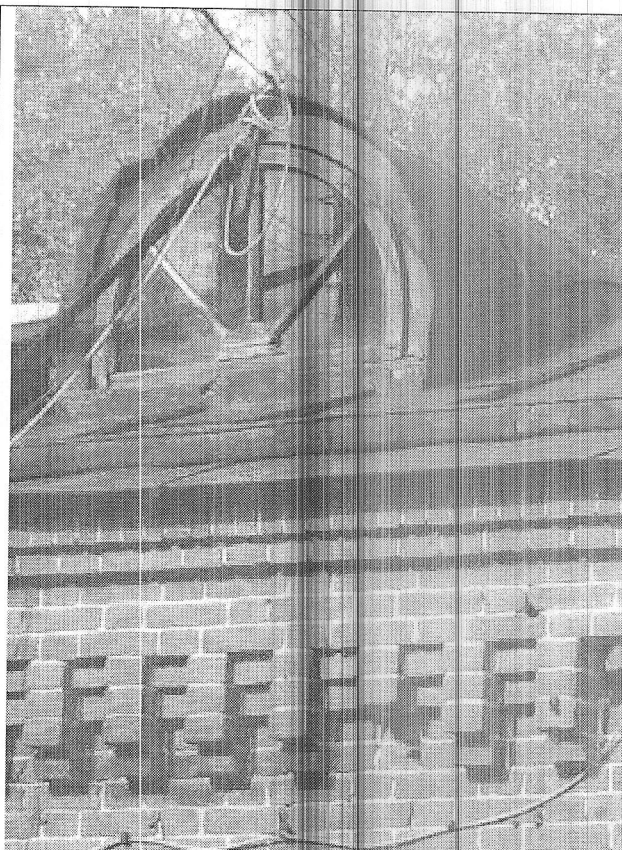
д) крыша (стропила, обрешетка, кровля): крыша двухэтажного объема здания вальмовая, чердачная. Чердак не обследован, доступ на чердак осуществляется снаружи по приставным лестницам через слуховые окна. Крыша одноэтажного объема бесчердачная. Кровля из черного кровельного железа, фальцевая с организованным водоотводом, окрашена суриком. Наблюдаются вмятины и следы ржавчины на свесах и желобах, окрасочный слой отсутствует. Слуховые окна арочные с заполнением из четырехстекольных оконных рам, переплет которых представлен лучами, радиально идущими от центра дуги. В слуховом окне на крыше двухэтажного объема заполнение утрачено. Слуховые окна в удовлетворительном состоянии, требуется восстановить отсутствующее заполнение. Состояние крыши удовлетворительное. Требуется ремонт желобов и окраска кровли.

Фото 9. Слуховое окно на юго-западном скате крыши.

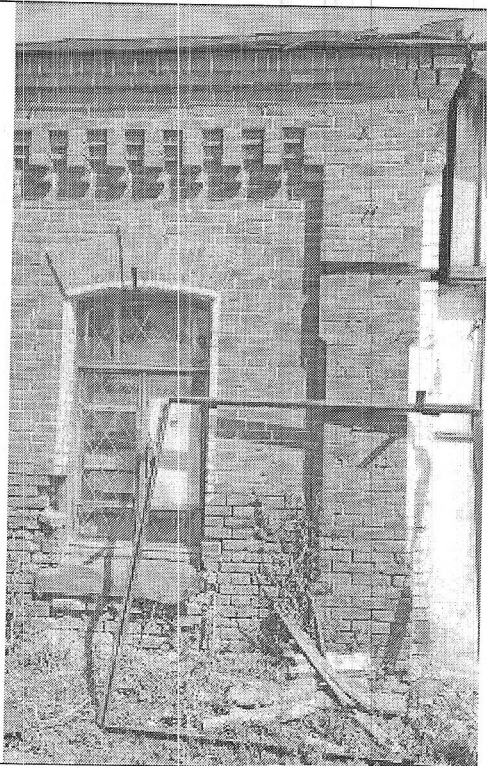
Фото 10. Окно 1-го этажа. одноэтажного объёма. Угловая лопатка.

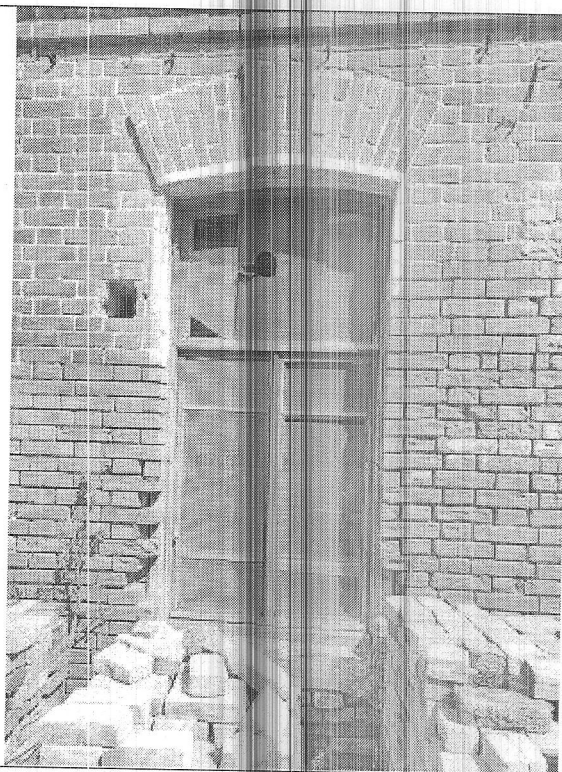
Фото 11. Окно 1-го этажа двухэтажного объёма.

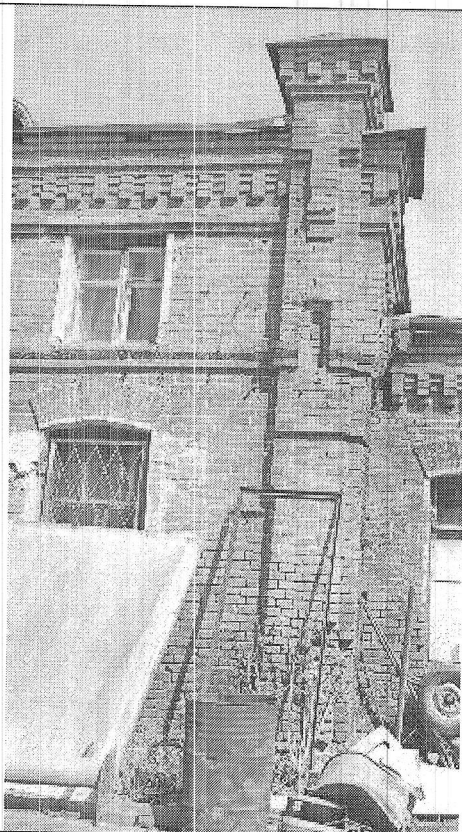
л) элементы водоотведения (водостоки, воронки, трубы, сливы, дренажи): выше уровня венчающего карниза 2-го этажа угловые лопатки завершены кирпичными тумбами, покрытыми черным кровельным железом, окраска которых отшелушивается. Наружные подоконные отливы окон одноэтажного объема из черного кровельного железа, окрашенные. Металл подоконников покорежен, окрасочный слой утрачен. Наружные отливы на окнах двухэтажного объема отсутствуют. Водосточные трубы отсутствуют. Требуется окраска покрытия тумб, устройство подоконных отливов и навеска водосточных труб.

Фото 12. Венчающий карниз двухэтажного объёма. Окно 2-го этажа. Оформление угловой лопатки и тумбы. Междуэтажный карниз.

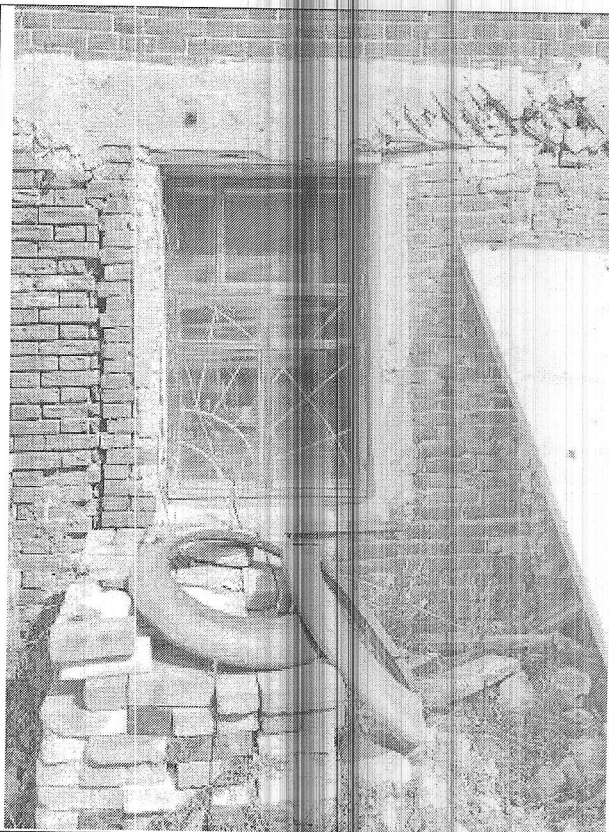
Фото 13. Окно двухэтажного объёма, устроенное в первоначальном проеме устроенного в первоначальном проеме ворот.

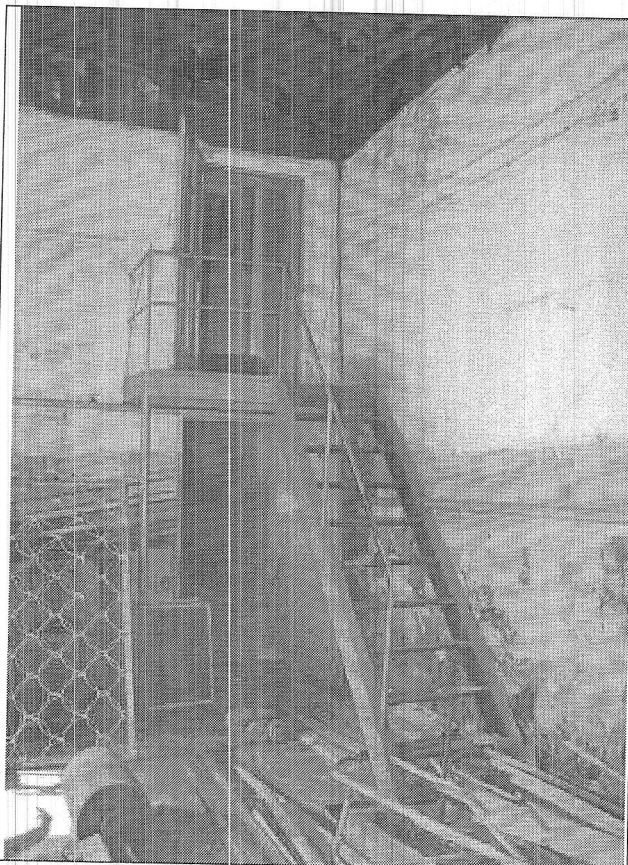
ж) лестницы: лестница одномаршевая металлическая современная окрашенная в удовлетворительном состоянии.

Фото 16. Лестница подъёма в помещения 2-го этажа.
