## А К Т

технического состояния объекта культурного наследия  
регионального значения «Дом жилой жилищного кооператива «Сибирь на рельсы»,  
расположенного по адресу: г. Новосибирск, проспект Димитрова, 6,  
включённого в единый государственный реестр объектов культурного наследия  
(памятников истории и культуры) народов Российской Федерации (далее – Реестр)

«28» октября 2019

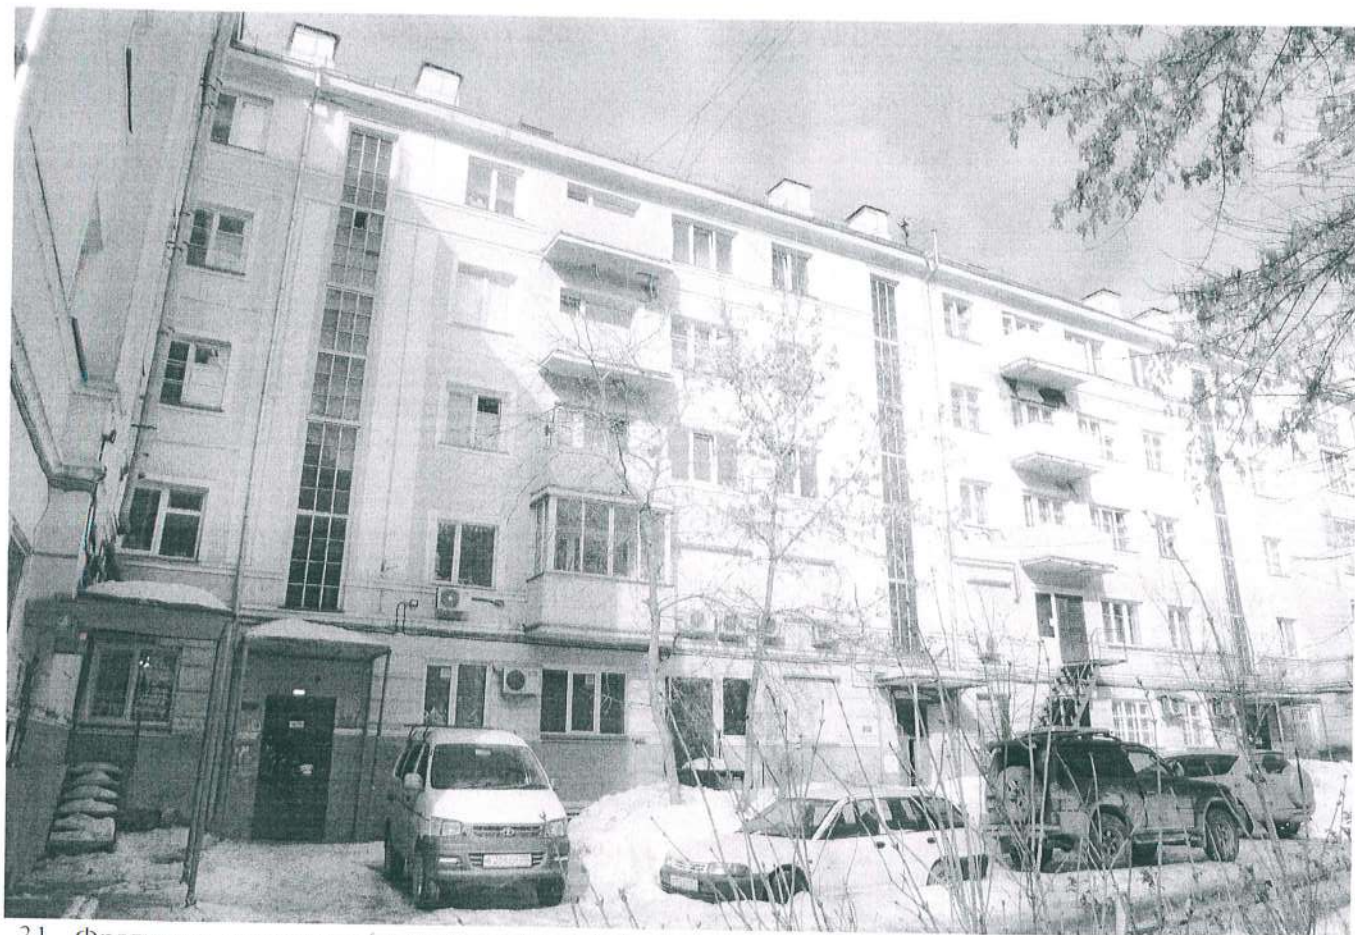
з) балконы, козырьки: на разных фасадах имеются небольшие балконы прямоугольной формы с железобетонными плитами по балкам с металлическими решетчатыми ограждениями и глухими экранами из разнотипных материалов. Наблюдаются многочисленные дефекты защитного слоя бетона балконных плит (фото 31, 33, 49).

31. Фрагмент дворового (юго-восточного) фасада северного объема.

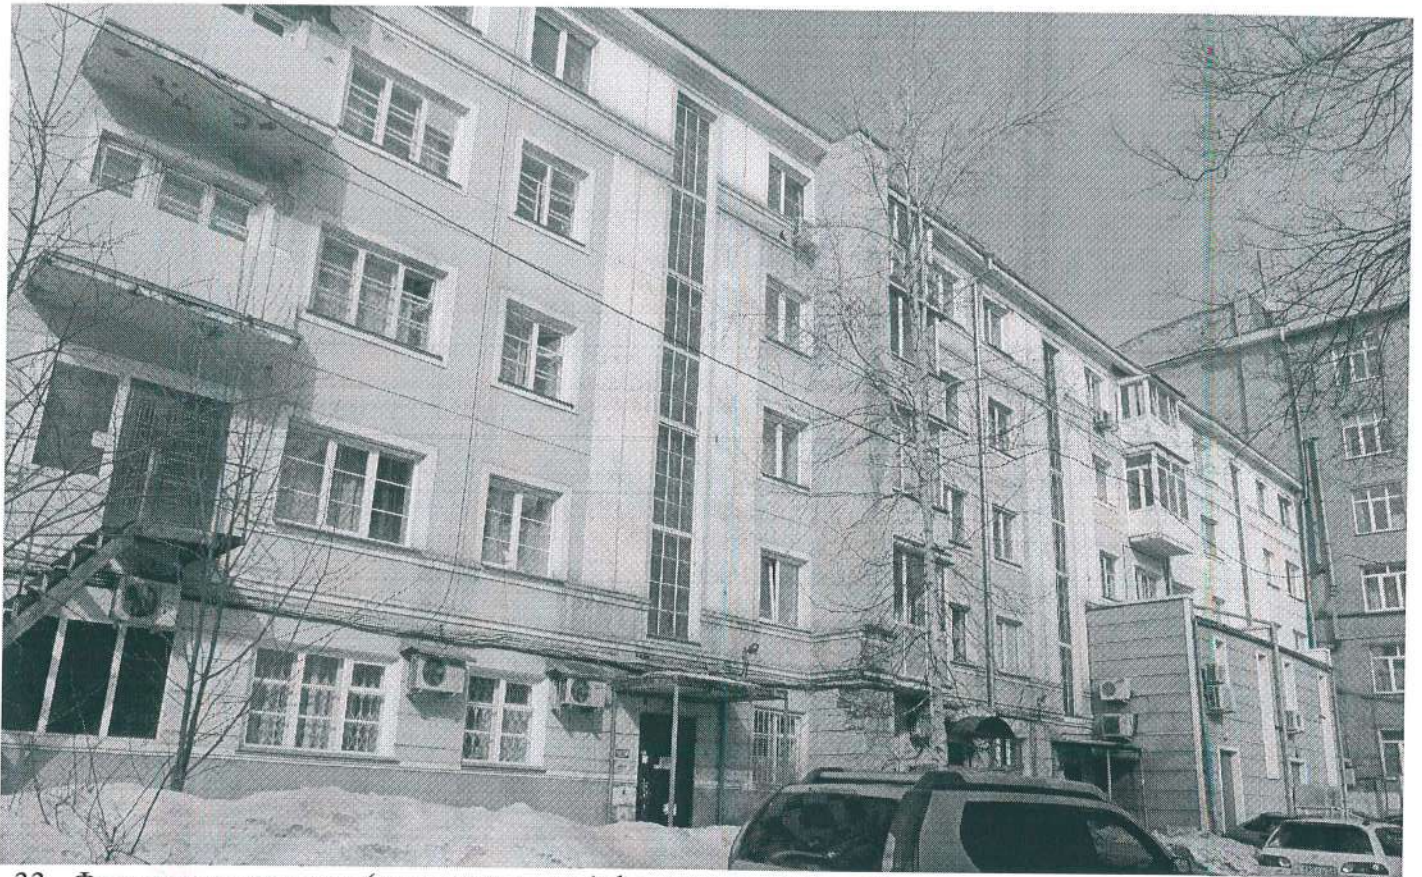
33. Фрагмент дворового (юго-восточного) фасада северного объема.

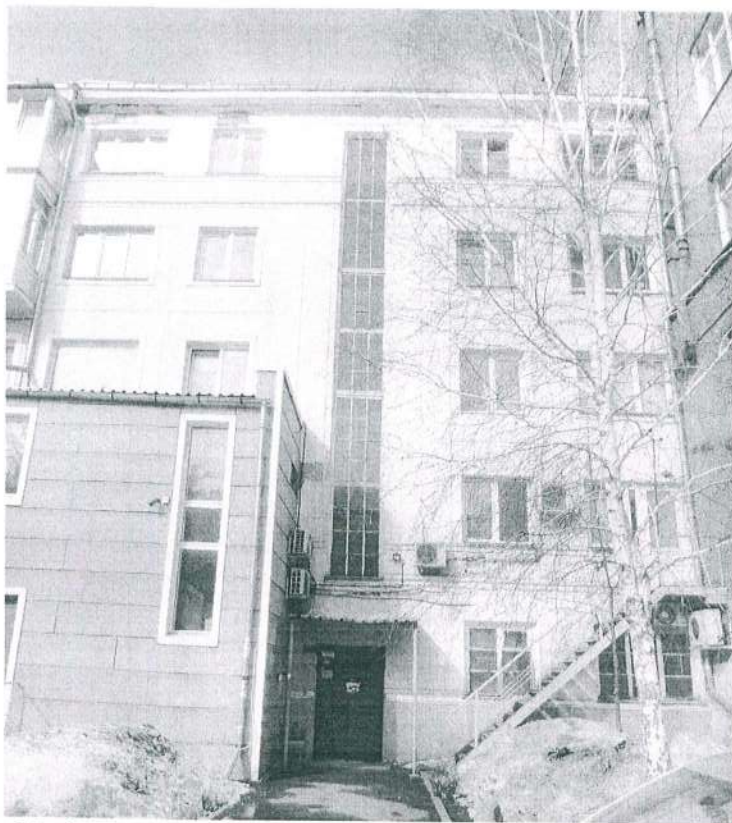
На входах жилой части установлены козырьки и навесы с опиранием на металлические стойки круглого сечения (фото 35, 38, 41, 42, 45, 46): преобладают сохранившиеся железобетонные плиты с усилением и подшивкой нижних поверхностей и металлическим обрамлением кромок с разрушенным защитным слоем бетона. По месту демонтированных плит установлены навесы из металлического профлиста. Общее состояние удовлетворительное. Требуется ремонт поврежденных элементов или их замена. Рекомендуются разработка единой концепции внешнего облика козырьков дворовых фасадов для приведения их к единообразию.

35. Фрагмент дворового (юго-восточного) фасада.

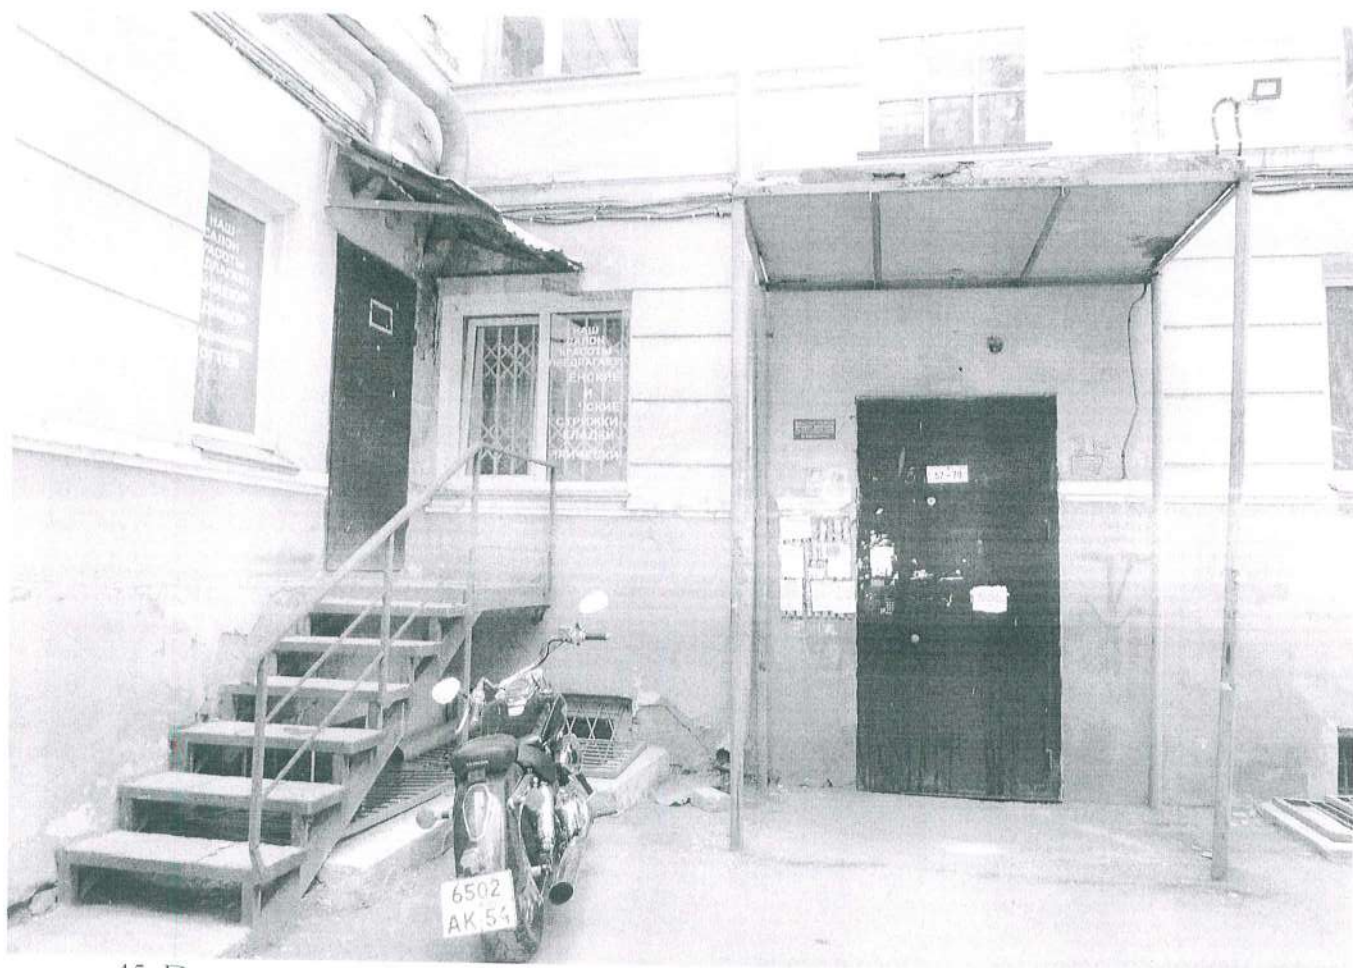
45. Входы в угловой зоне дворовых фасадов.

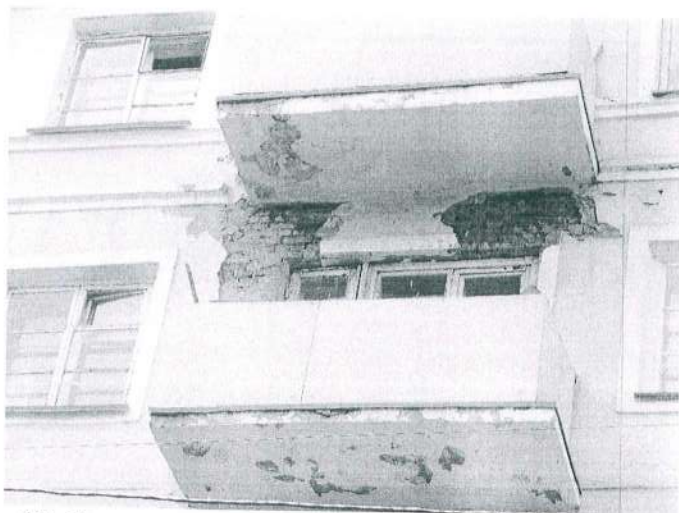
49. Фрагмент юго-восточного фасада.

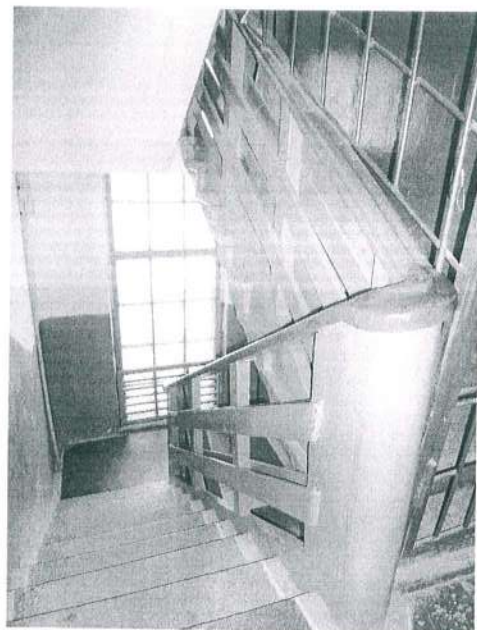
ж) лестницы: в лестничных клетках жилой части (фото 84) устроены двухмаршевые лестницы с поворотом на 180° (фото 56-59). Конструкции железобетонные по металлическим оштукатуренным косоурам. Ступени и покрытие лестничных площадок – бетонные мозаичные. Ограждения маршей – деревянные решетчатые с деревянными профилированными поручнями, выполнена окраска. Наблюдаются локальные дефекты отделки ограждений и ступеней в ходовых местах.

58. Фрагмент ограждения лестницы.
