**А К Т**  
**технического состояния объекта культурного наследия федерального значения**  
**«Здание Промбанка», расположенного по адресу:**  
**г. Новосибирск, Красный проспект, 34,**  
**включённого в единый государственный реестр объектов культурного наследия**  
**(памятников истории и культуры) народов Российской Федерации (далее – Реестр)**  
**по состоянию на 08.02.2017**

составили настоящий акт в том, что сего числа нами произведен визуальный осмотр объекта культурного наследия (памятника истории и культуры) федерального значения «Здание Промбанка», расположенного по адресу: г. Новосибирск, Красный проспект, 34 (далее – Памятник).

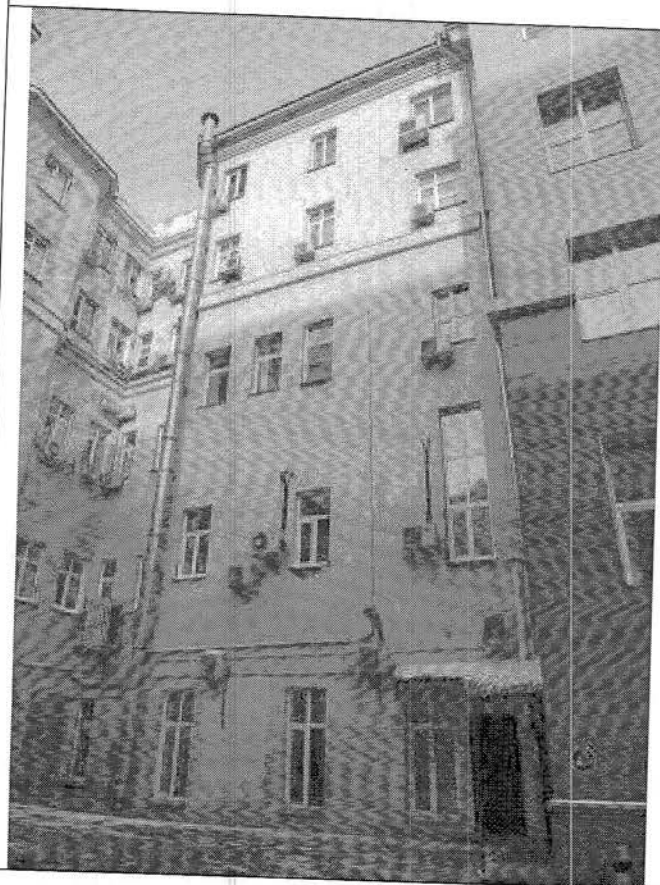
15. Дворовый фасад, северный объем

г) Стены: наружные стены выполнены в кладке из полнотелого глиняного кирпича, оштукатурены. Уличные фасады и торцевой фасад южного объема облицованы камневидной штукатуркой с добавлением мраморной крошки, местами наблюдаются трещины (фото 32). Дворовые фасады и торцевой фасад северного объема гладко оштукатурены и окрашены, на дворовых фасадах повсеместно наблюдается массовое отслоение и отпадение окрасочного слоя, местами отпадение штукатурного слоя и оголение кирпичной кладки, следы ремонта; торцевой фасад северного объема сильно загрязнен (фото 5, 15-23, 28, 34-37).
