## А К Т

**технического состояния объекта культурного наследия регионального значения  
«Дом культуры им. А.С.Попова», расположенного по адресу:  
город Новосибирск, ул. Добролюбова, 12 (ул. Зыряновская, 123),  
включённого в единый государственный реестр объектов культурного наследия  
(памятников истории и культуры) народов Российской Федерации  
(далее – Реестр)**

29.07. 2020

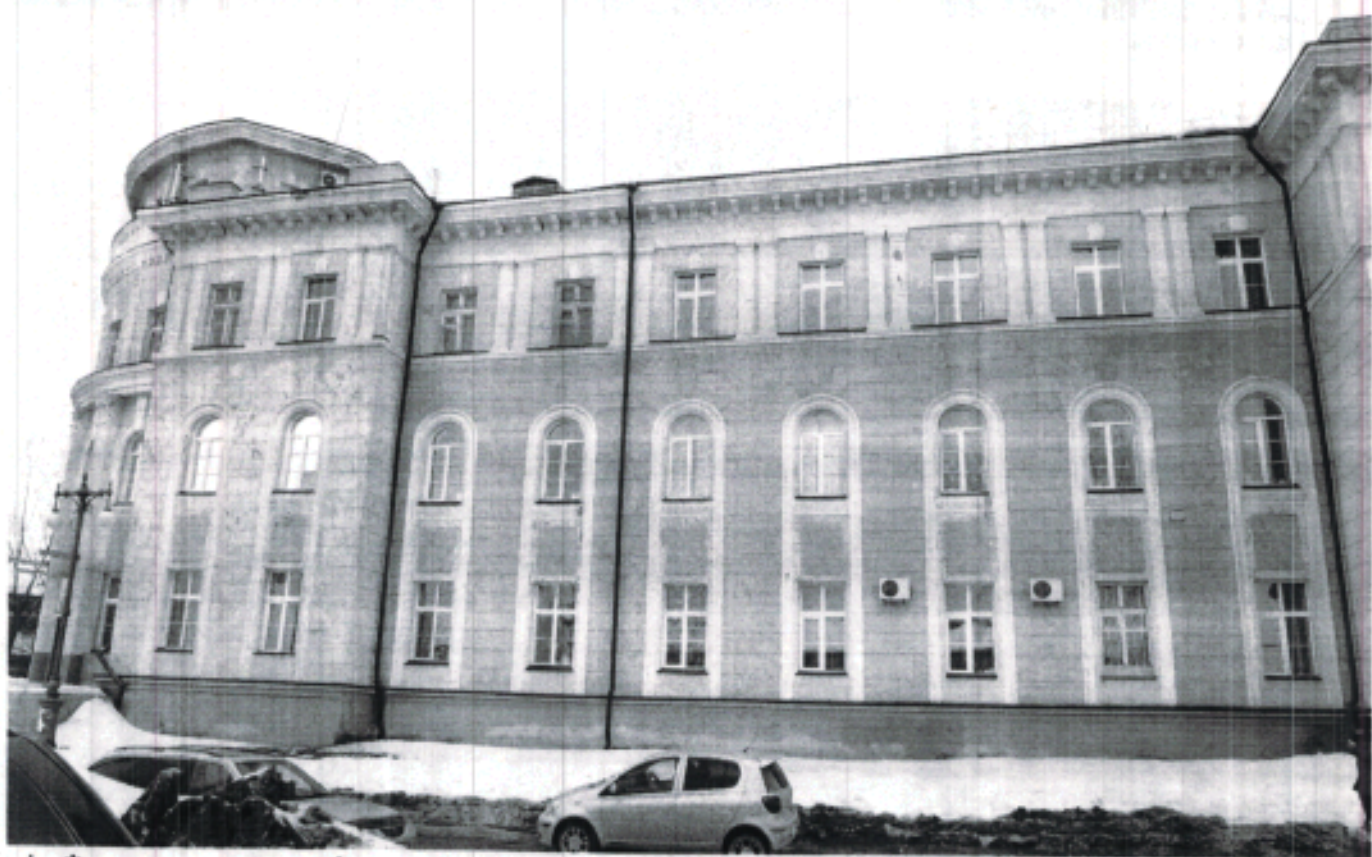
4. Фрагмент главного фасада южного крыла.

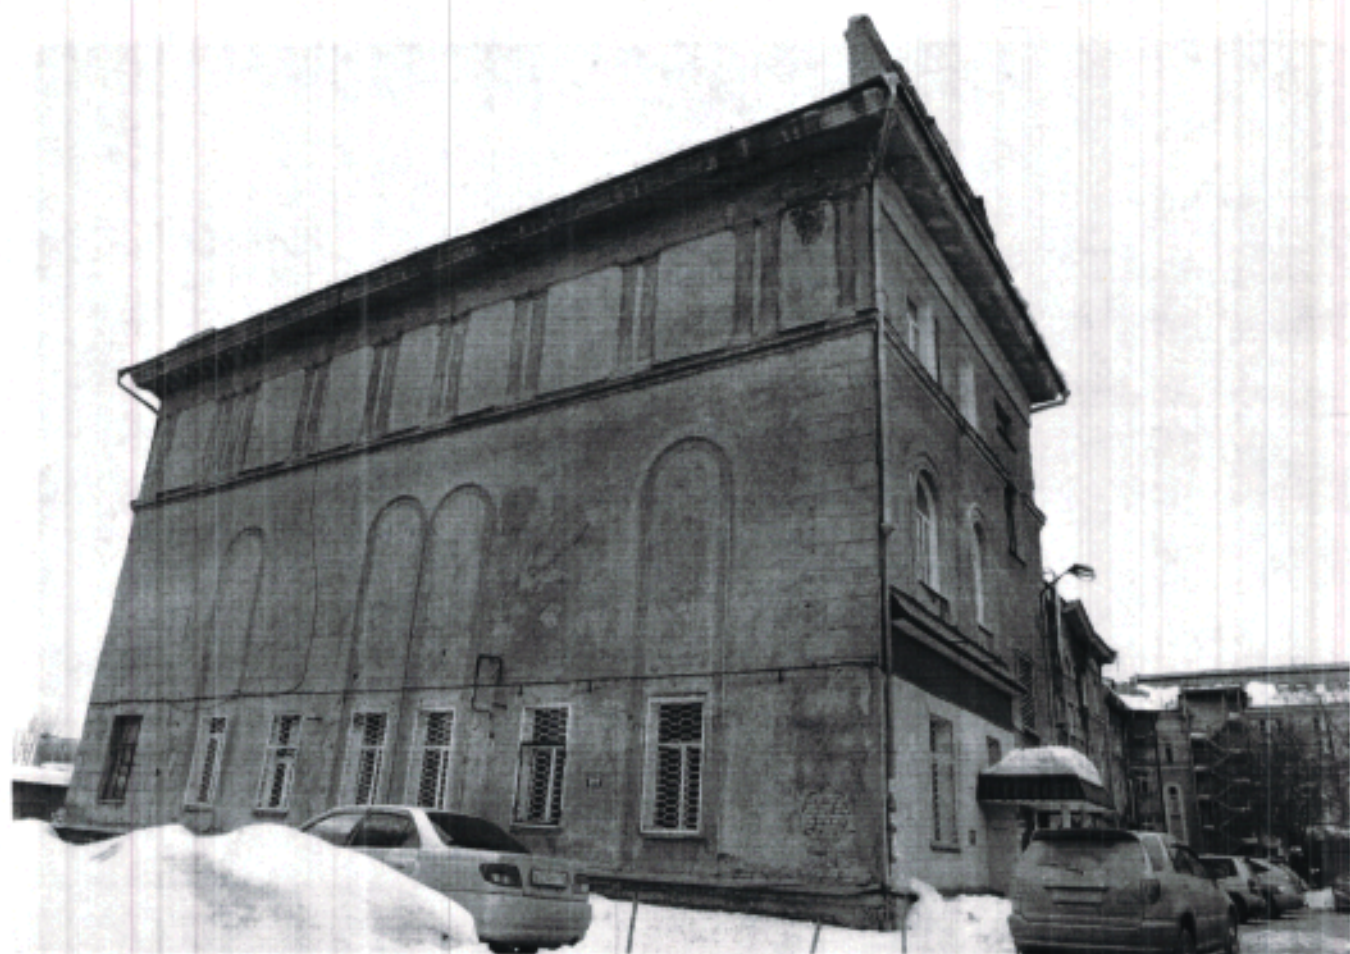
8. Торцевой объем южного крыла: вид с востока.

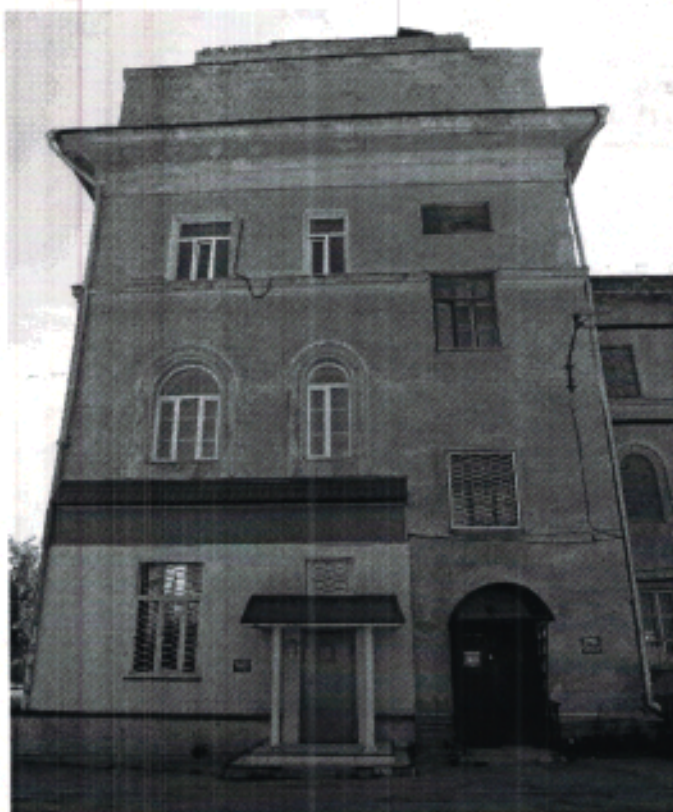
9. Дворовый фасад выступающего объема южного крыла.

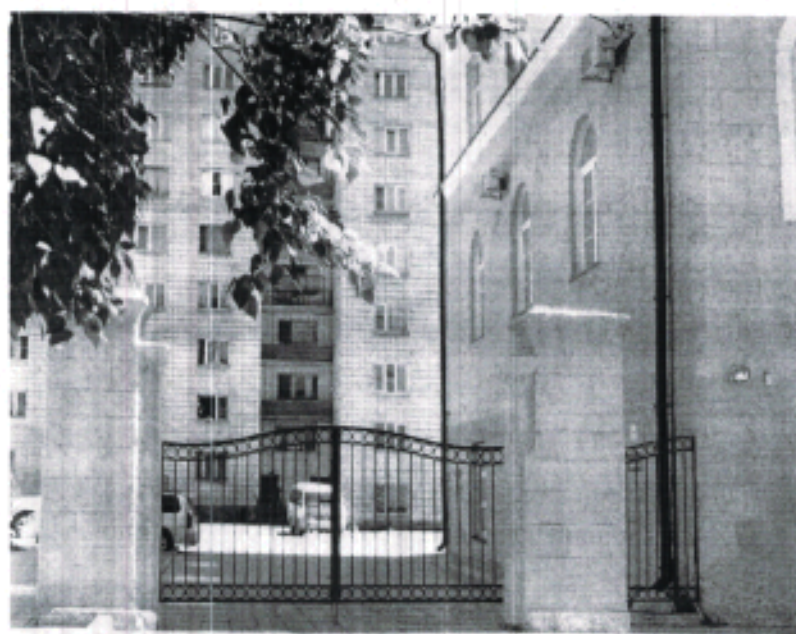
23. Фрагмент северного угла северного крыла.

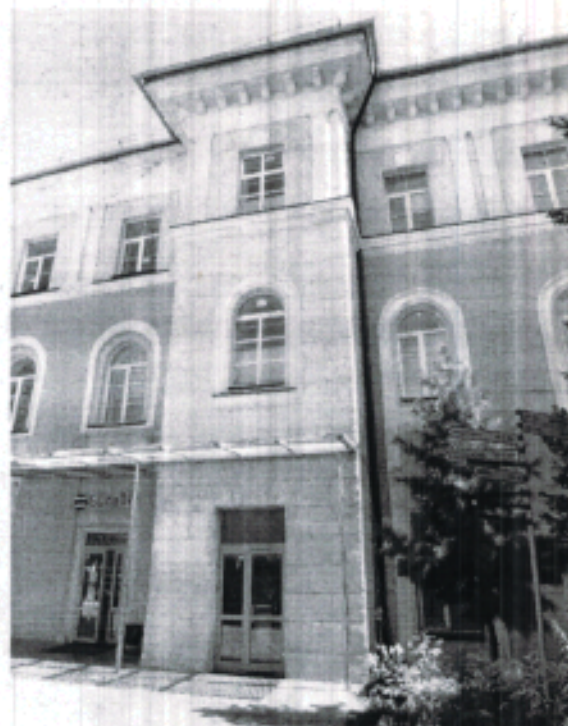
24. Фрагмент северо-западного (главного) фасада северного крыла.

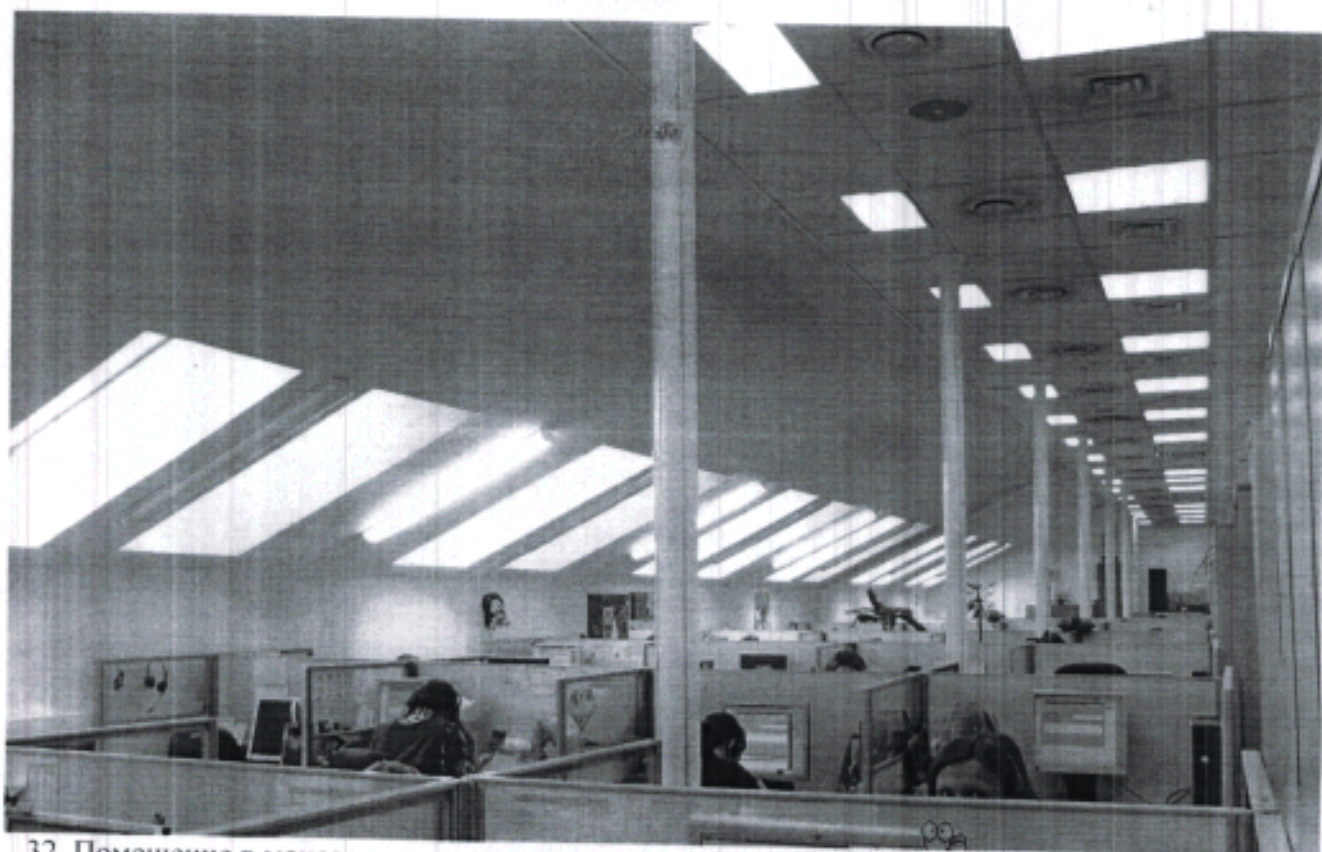
32. Помещение в мансарде северного крыла.

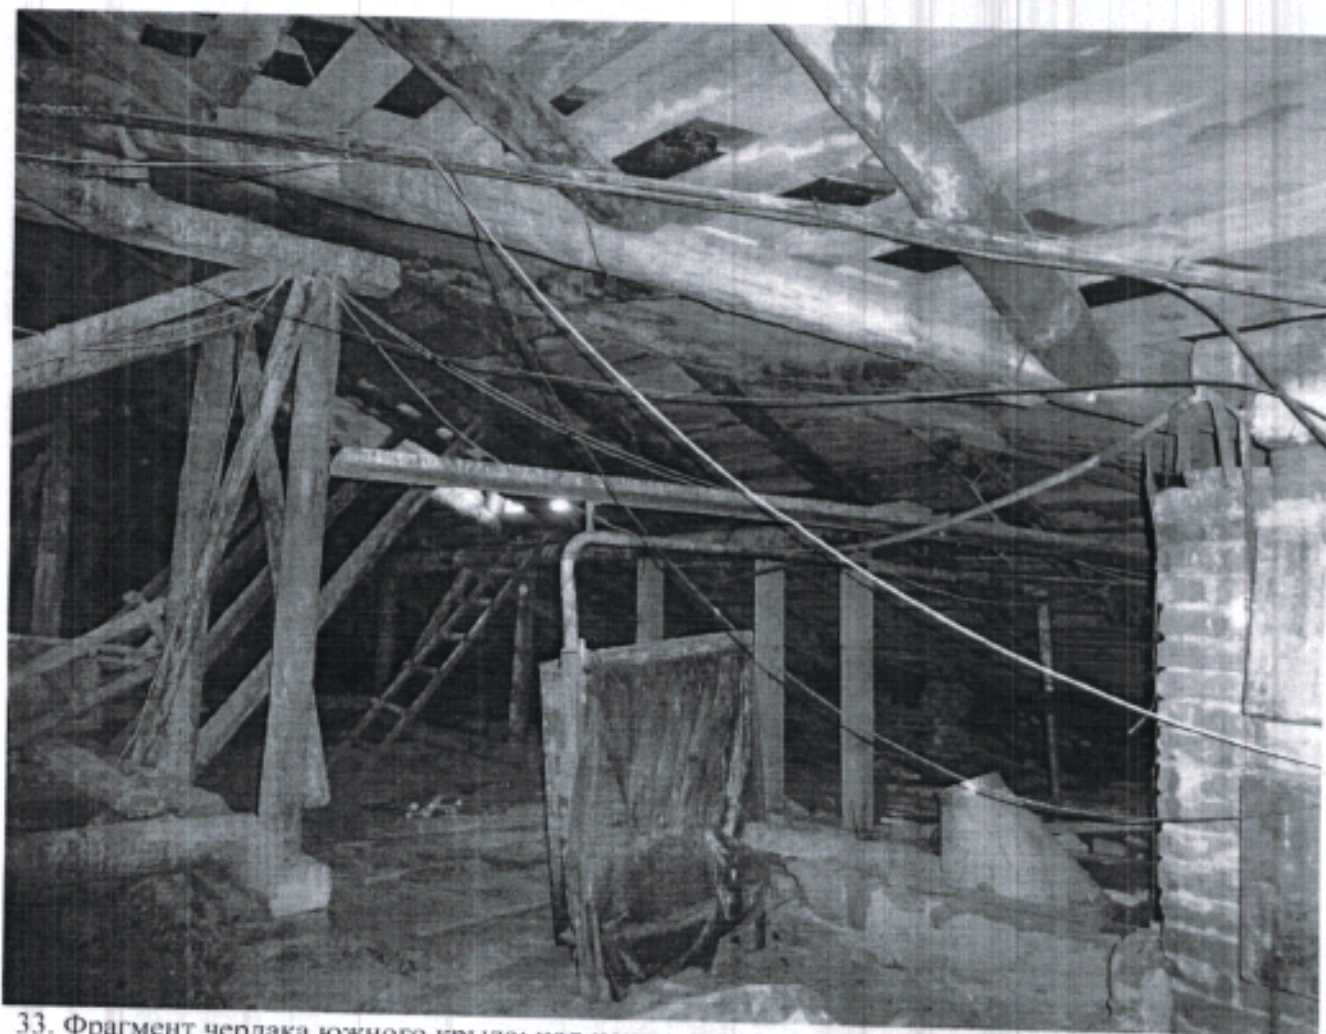
33. Фрагмент чердака южного крыла: над центральным ризалитом.

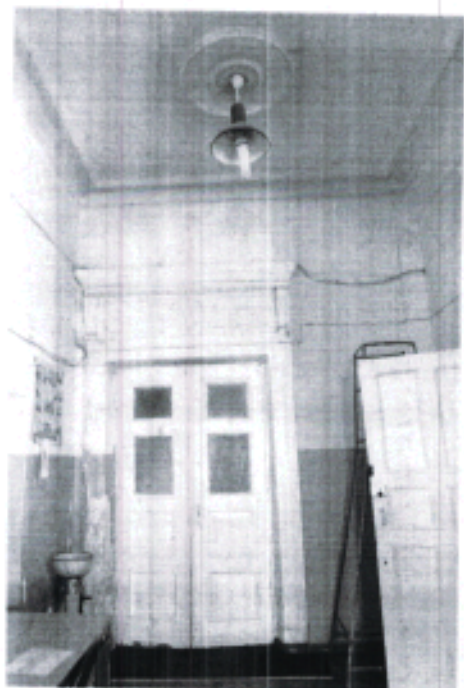
38. Фрагмент помещения  
углового объема.

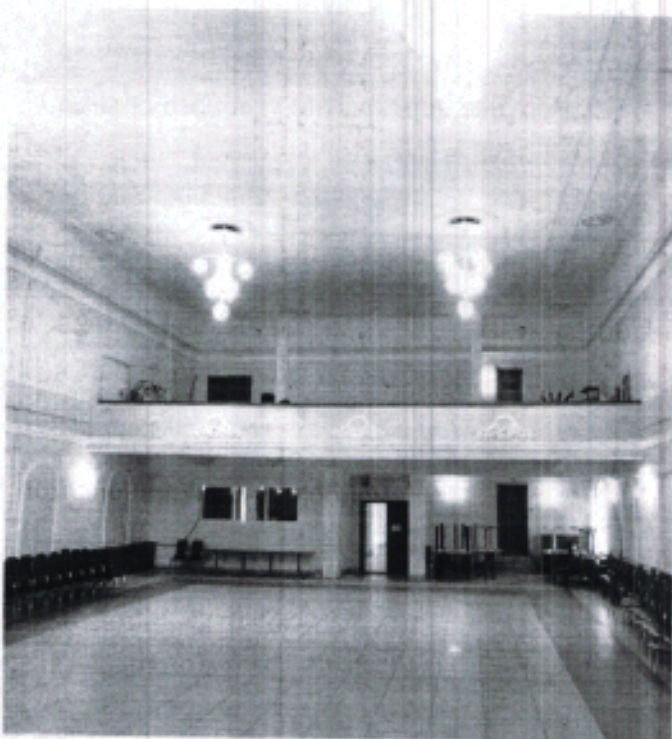
41. Фрагмент интерьера концертного зала.

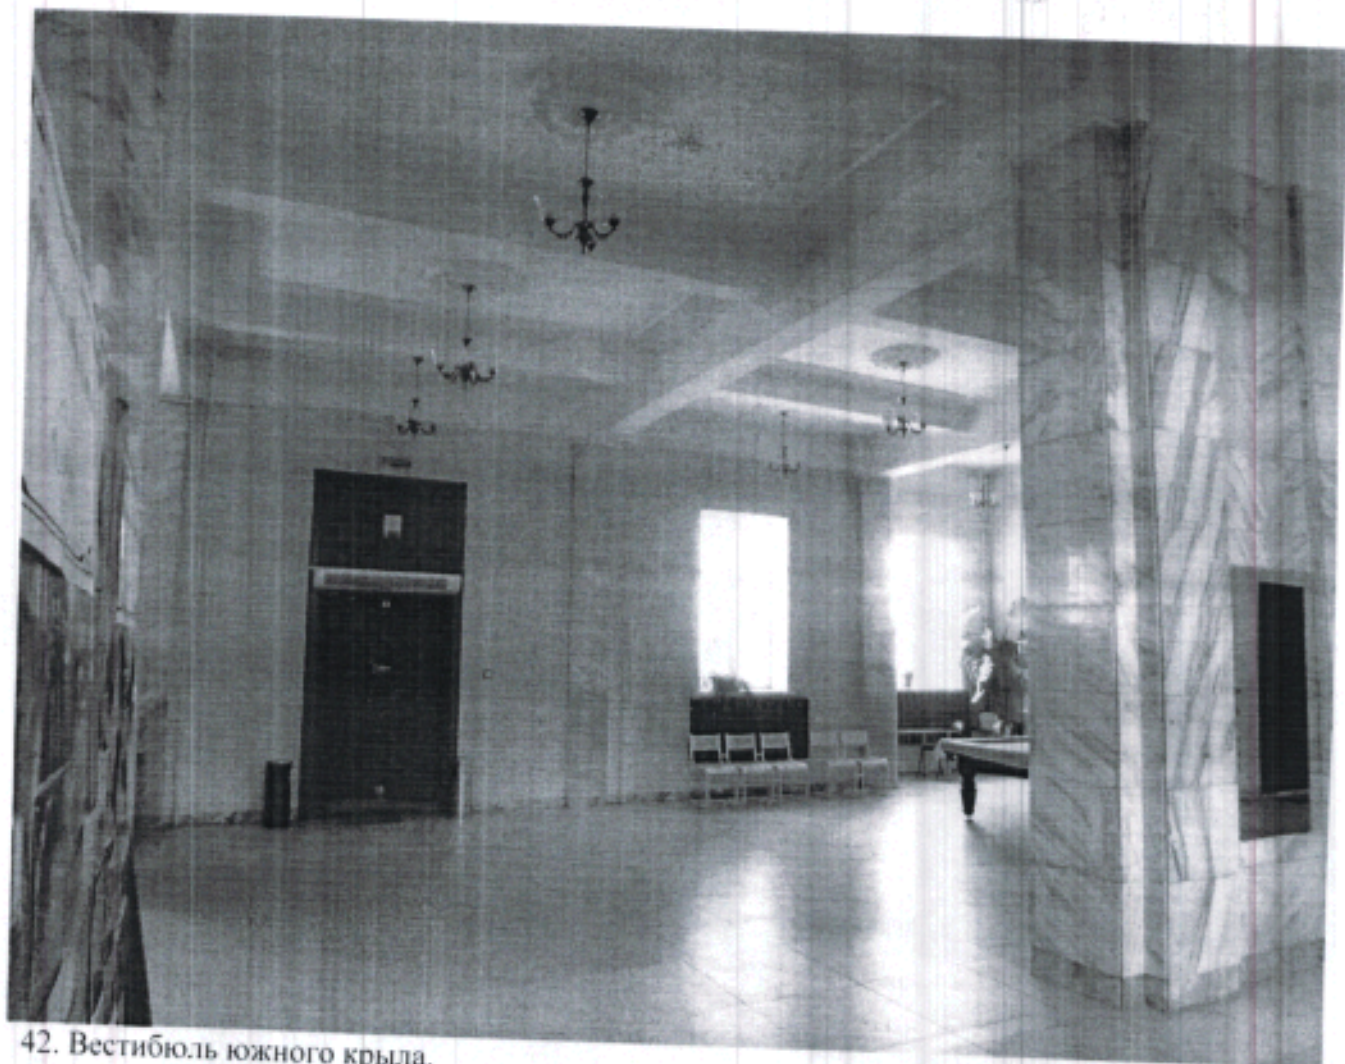
42. Вестибюль южного крыла.

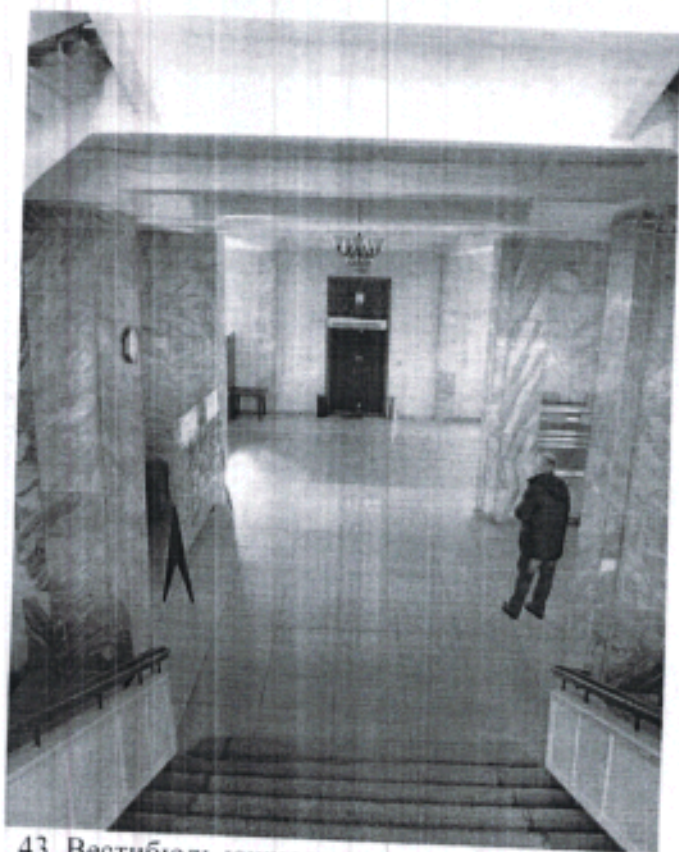
43. Вестибюль южного крыла.

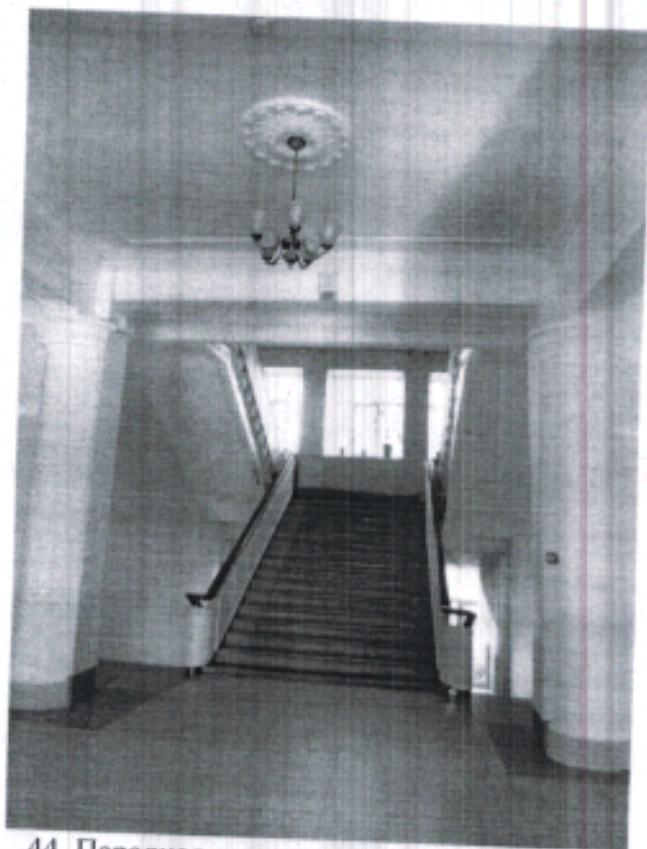
44. Парадная лестница южного крыла.

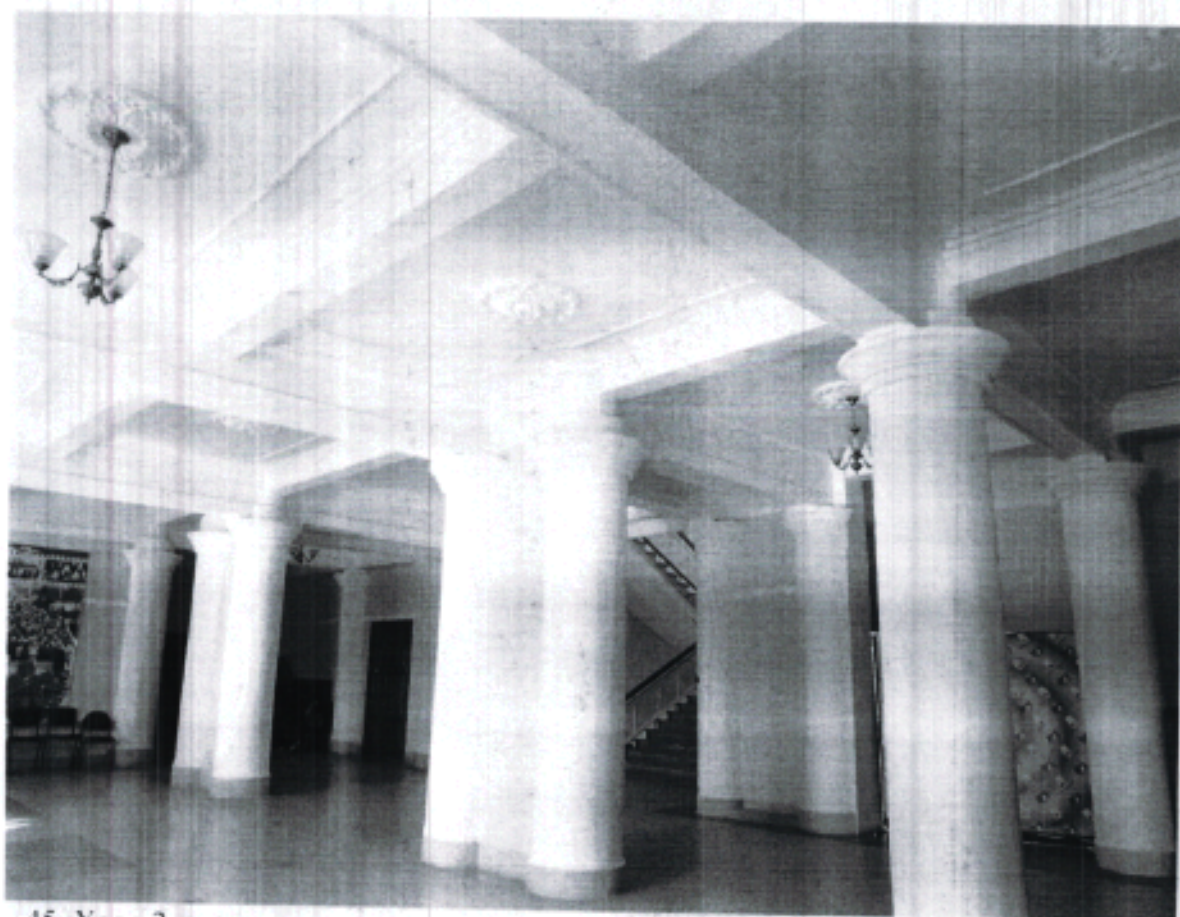
45. Холл 2-го этажа южного крыла

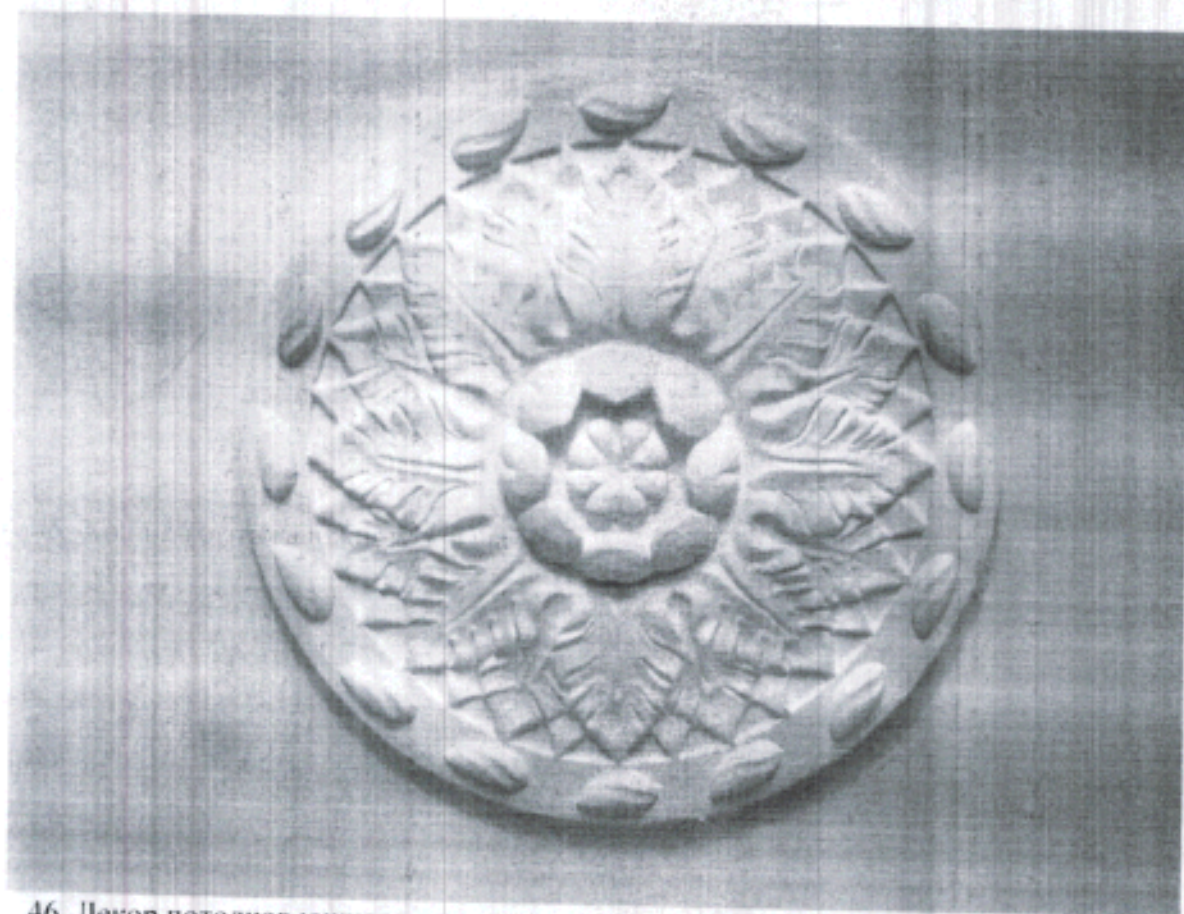
46. Декор потолков южного крыла.

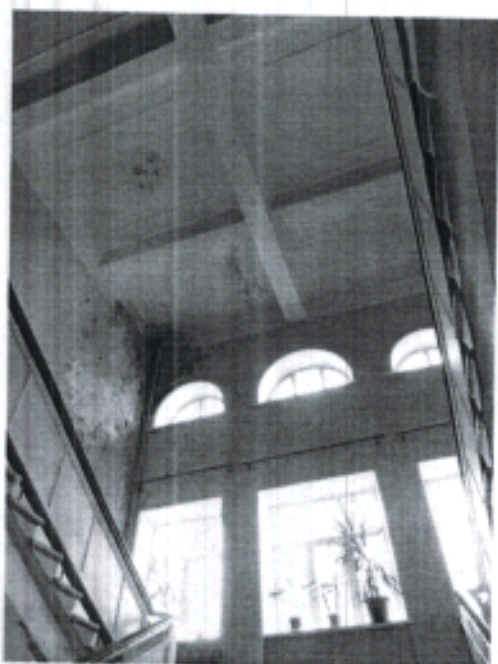
47. Фрагмент парадной лестницы южного крыла.

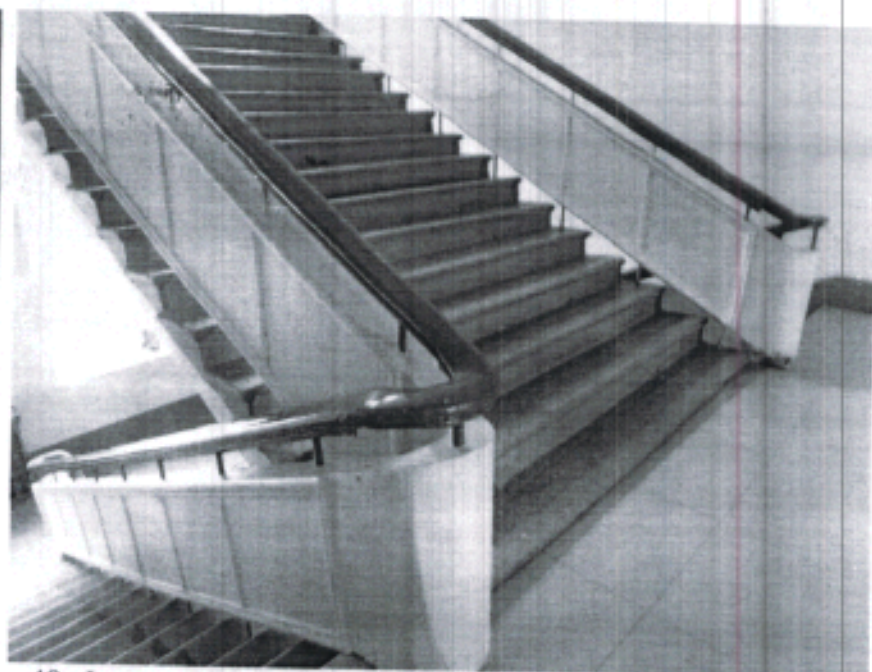
48. Фрагмент парадной лестницы южного крыла.

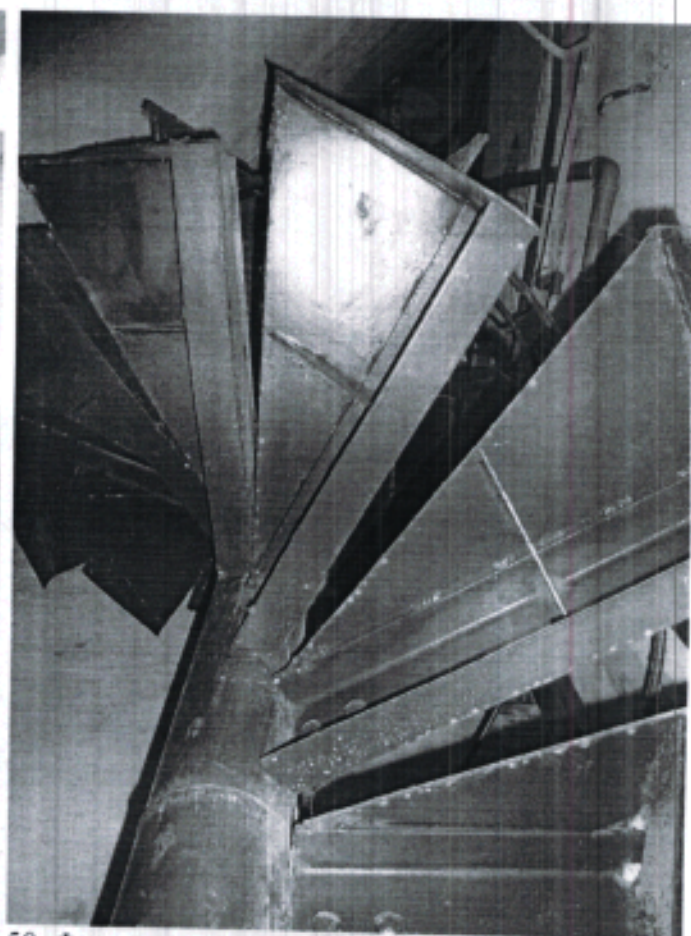
50. Фрагмент винтовой лестницы углового объема.

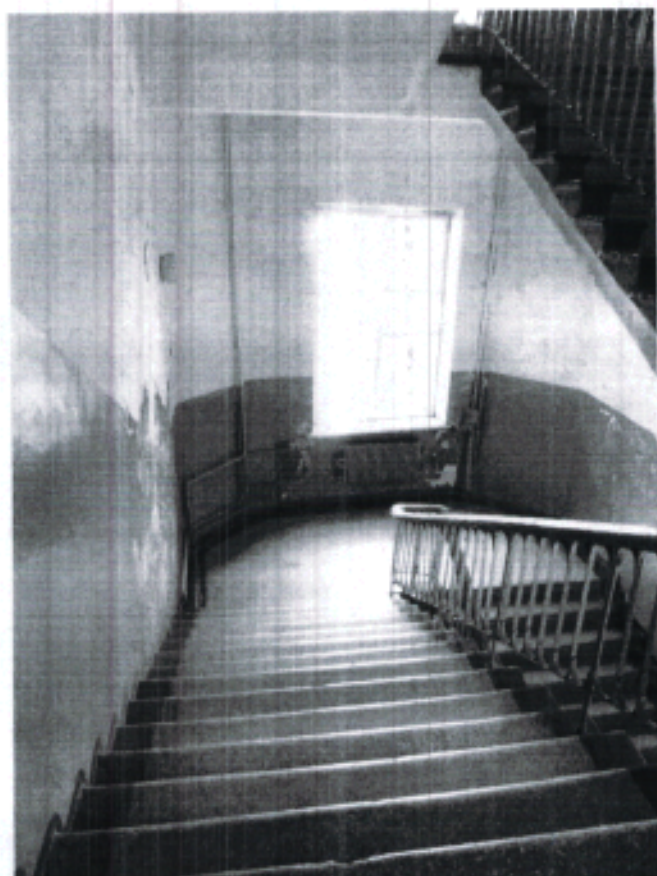
51. Лестничная клетка в угловом объеме.

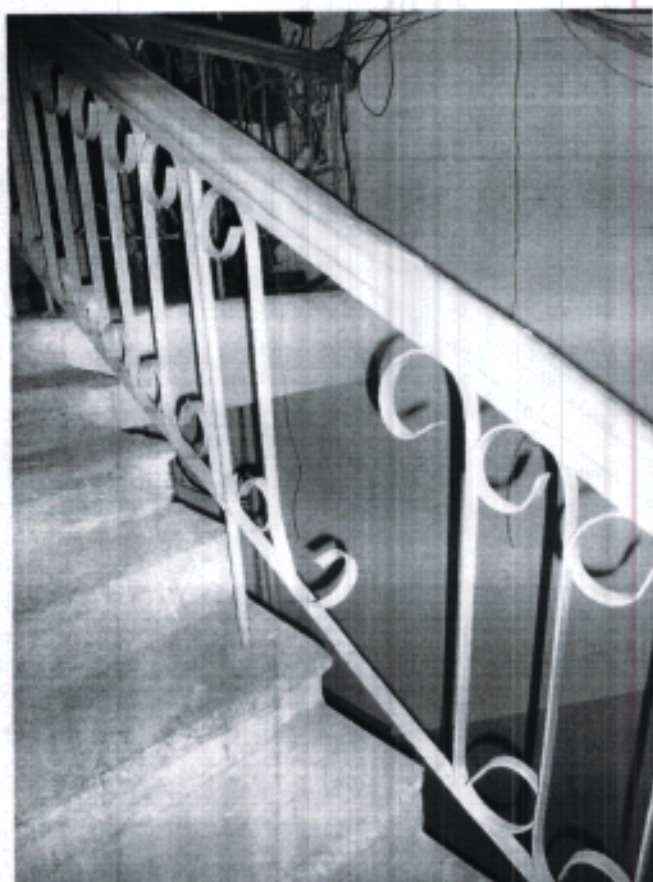
52. Фрагмент ограждения лестницы в угловом объеме.

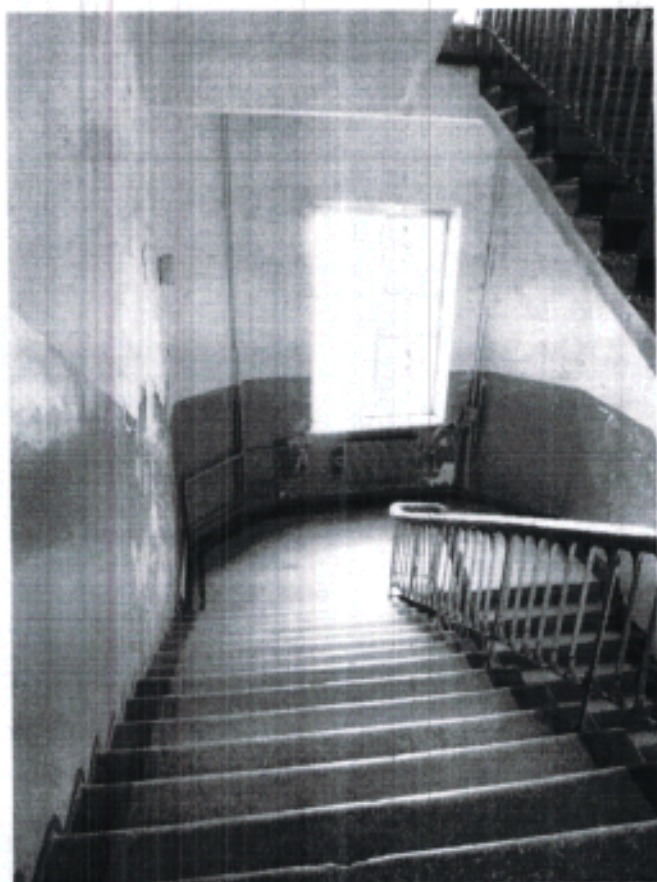
51. Лестничная клетка в угловом объеме.

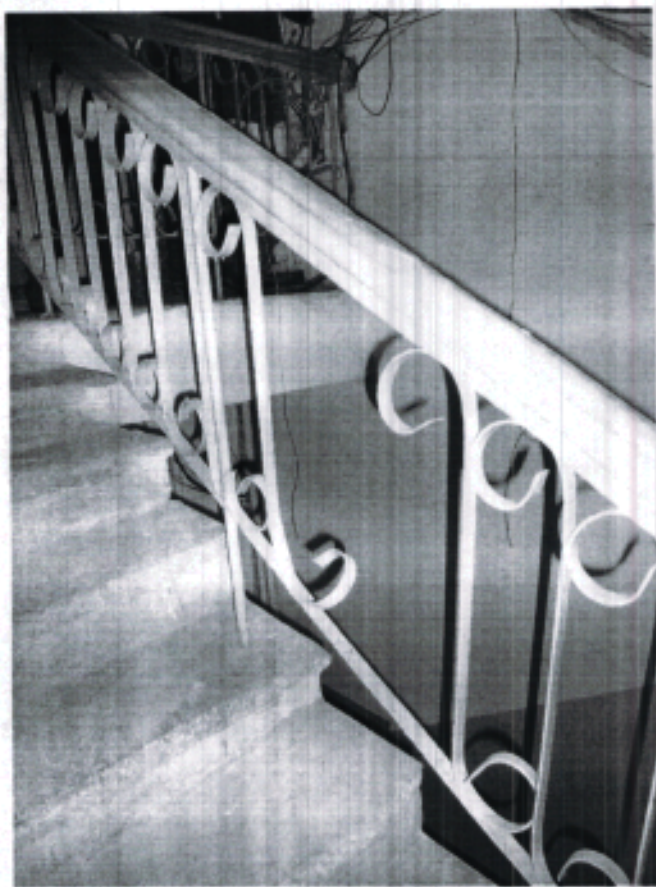
52. Фрагмент ограждения лестницы в угловом объеме.
