## А К Т

**технического состояния объекта культурного наследия регионального значения  
«Дворец культуры им. Горького. Комплекс. Дворец культуры им. Горького»,  
расположенного по адресу:  
г. Новосибирск, ул. Б. Хмельницкого, 40,  
включённого в единый государственный реестр объектов культурного наследия  
(памятников истории и культуры) народов Российской Федерации (далее – Реестр),**

28.06.2019

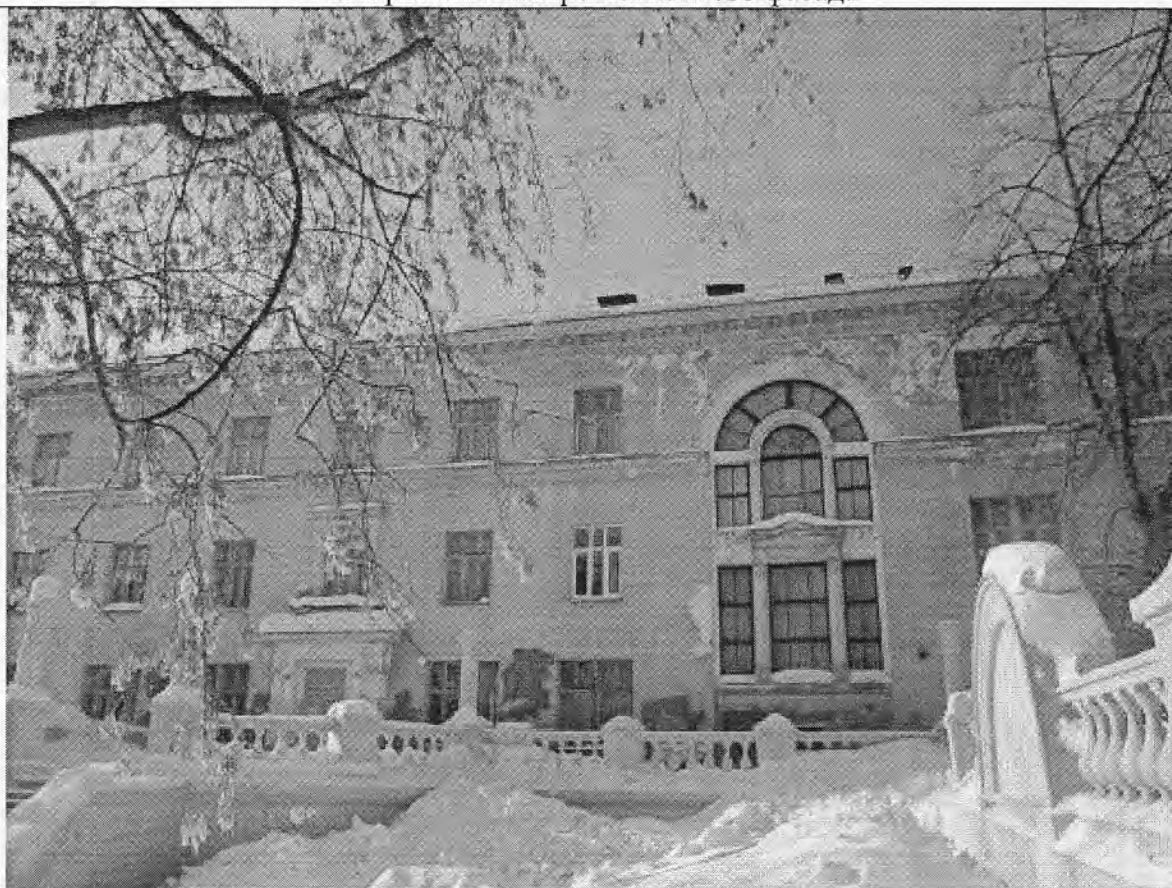
3. Фрагмент северо-восточного фасада

г) Стены: наружные стены выполнены из глиняного полнотелого кирпича, облицованы камневидной штукатуркой и окрашены. Стены цокольного этажа гладко оштукатурены «под руст» и окрашены. В центральной части боковых фасадов просматриваются сквозные трещины в кладке стен (фото 40). На фасадах имеются участки отслоения и отпадения отделочного слоя, видны следы ремонта (фото 2-4, 13-16, 18, 24, 32, 34, 36, 38-40).

На декоративных элементах наблюдаются трещины, местами сколы, локальное отслоение и отпадение отделочного слоя (фото 3, 14-17, 19, 24, 25, 37), в нижней части портала на входе со стороны юго-западного фасада отслоился фрагмент значительного размера (фото 41).

Общее состояние стен удовлетворительное, требуется техническое обследование несущих стен, инъектирование трещин и ремонт стен на всех фасадах.

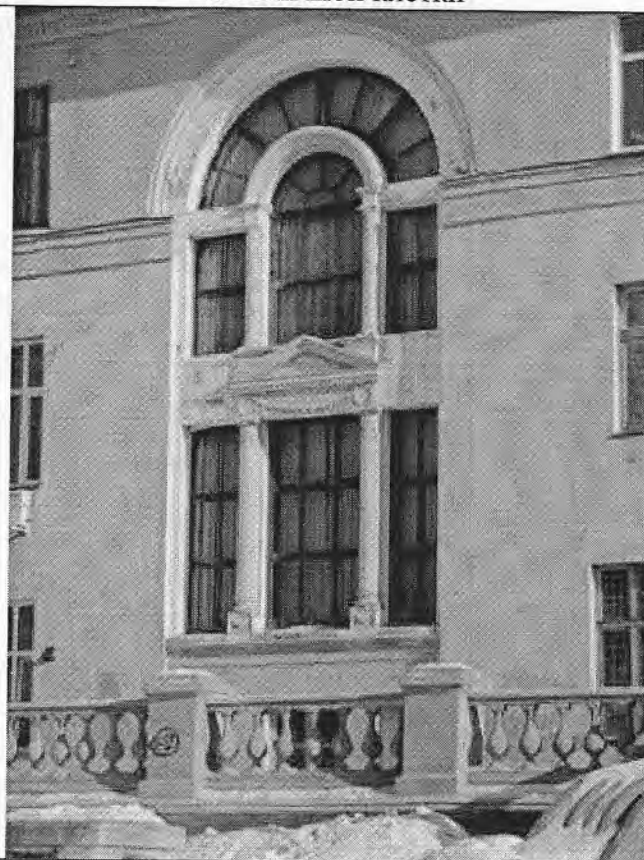
17. Витражное окно парадной юго-западной лестничной клетки

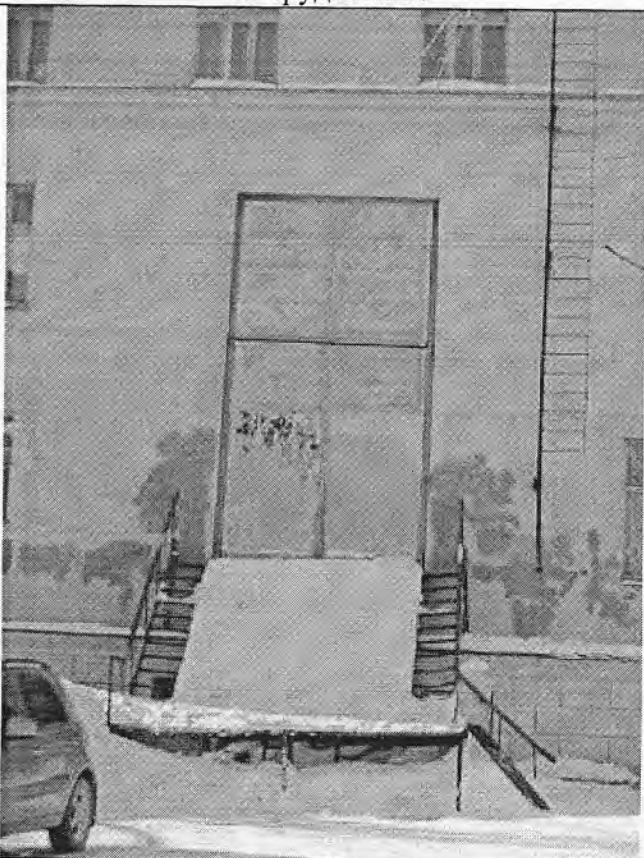
18. Вход в помещение для сценического оборудования

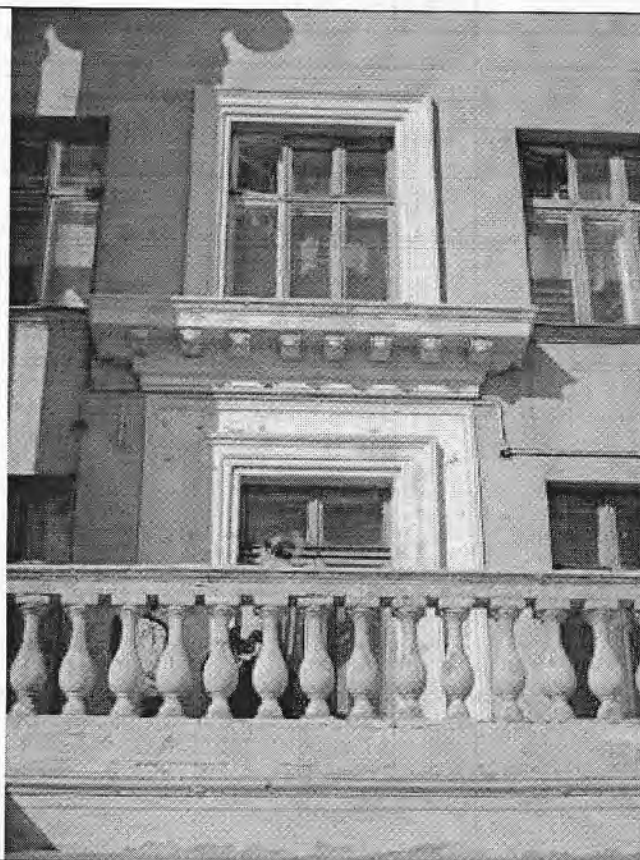
19. Выход на лоджию на юго-восточном фасаде

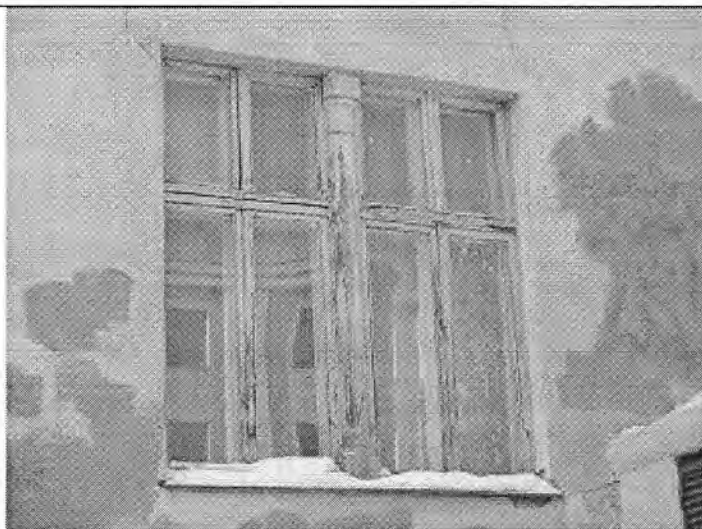
Окна деревянные одно-, двух-, трехстворчатые, с двойными отдельными переплетами, высокими фрамугами; окрашены масляной краской. В нескольких окнах первого этажа боковых фасадов импосты декорированы деревянными полуколонками, окрашенными в цвет окон. Древесина переплетов и декоративных импостов рассохлась; окрасочный слой имеет трещины, отслоения и отпадения (фото 24, 91).

24. Первоначальное окно с полуколонкой

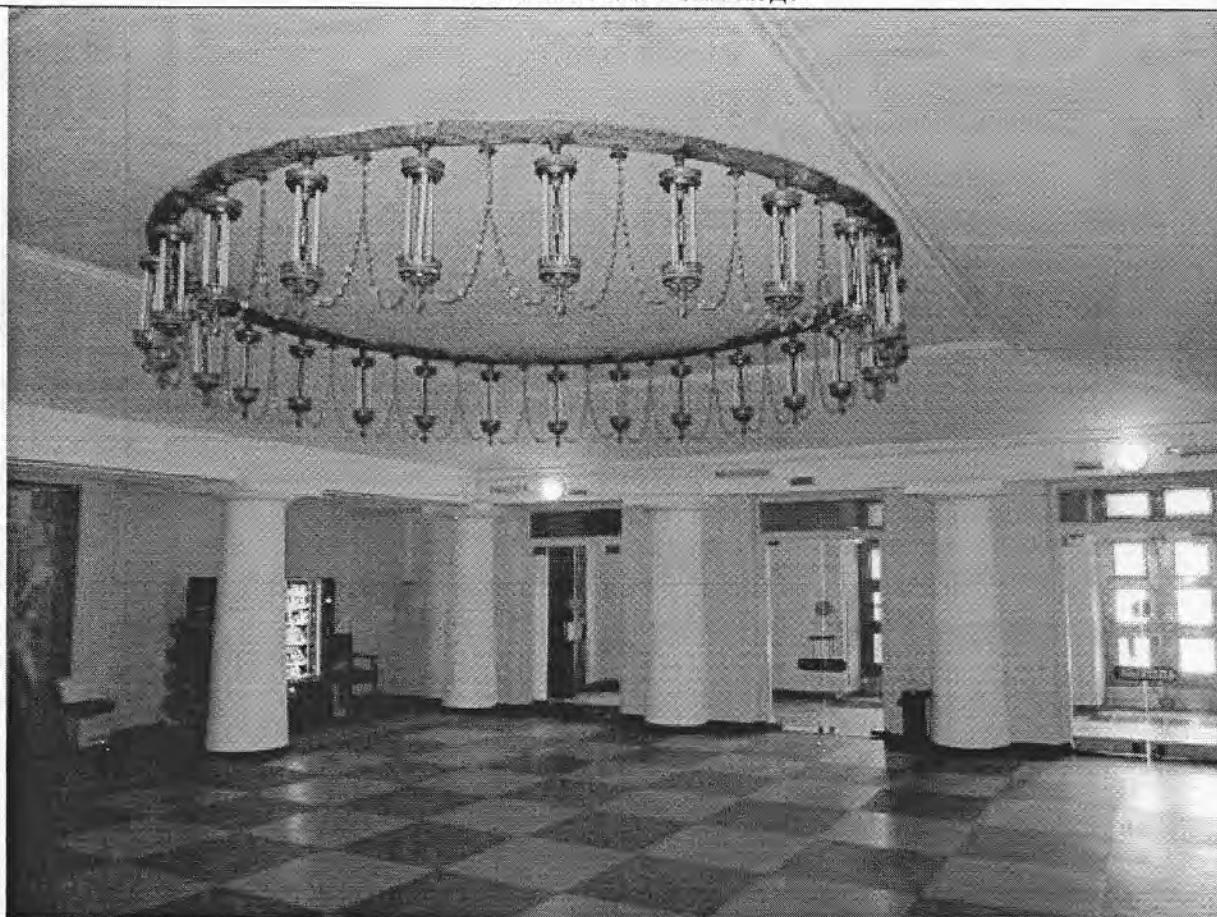
44. Фойе на главном входе

в) Полы: в тамбуре главного входа полы покрыты мраморными плитами (фото 51). В вестибюле, фойе главного входа пол бетонный мозаичного состава: в центральной части фойе рисунок пола выполнен в виде темных и светлых квадратов, расположенных в шахматном порядке (фото 44). В некоторых местах имеют место трещины в покрытии пола (фото 54).

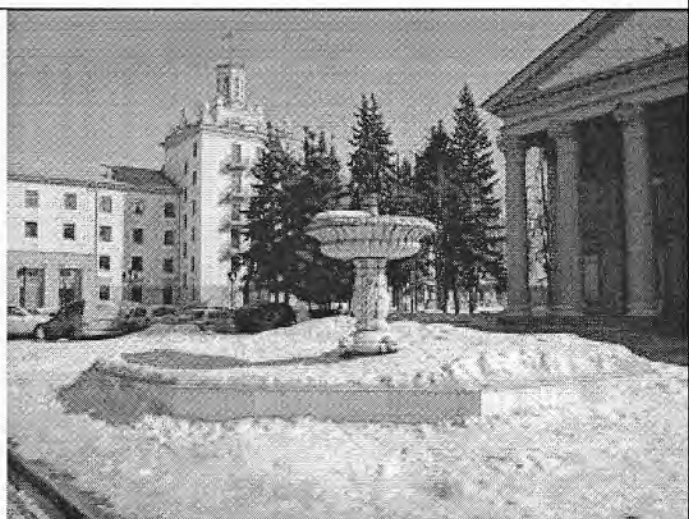
94. Фонтан перед главным входом

В объемно-планировочной композиции трех основных зданий ансамбля используется прием формирования аванплощади перед ведущим зданием. В центре площади размещен фонтан (фото 94), поблизости расположены фонари, другие малые формы архитектуры, в том числе балюстрада, отделяющая площадь от парка (фото 97, 98). Лестницы, размещенные между зданиями, соединяют пространство площади с парковой зоной. Лестница со стороны юго-западного фасада подвержена разрушению (фото 96).
